**F27 Mk050, JU-8883 АГААРЫН ХӨЛГИЙН  
ГИДРАВЛИКИЙН ШИНГЭН АГААРТ  
БАГАССАН ЗӨРЧИЛ,  
МОНГОЛ УЛС**

**F27 Mk050, JU-8883 INCIDENT  
“IN FLIGHT HYDRAULIC LOSS”**

**ЗӨРЧЛИЙГ ШИНЖЛЭН ШАЛГАХ  
АЖИЛЛАГААНЫ ТАЙЛАН**

**FINAL REPORT OF INCIDENT INVESTIGATION**

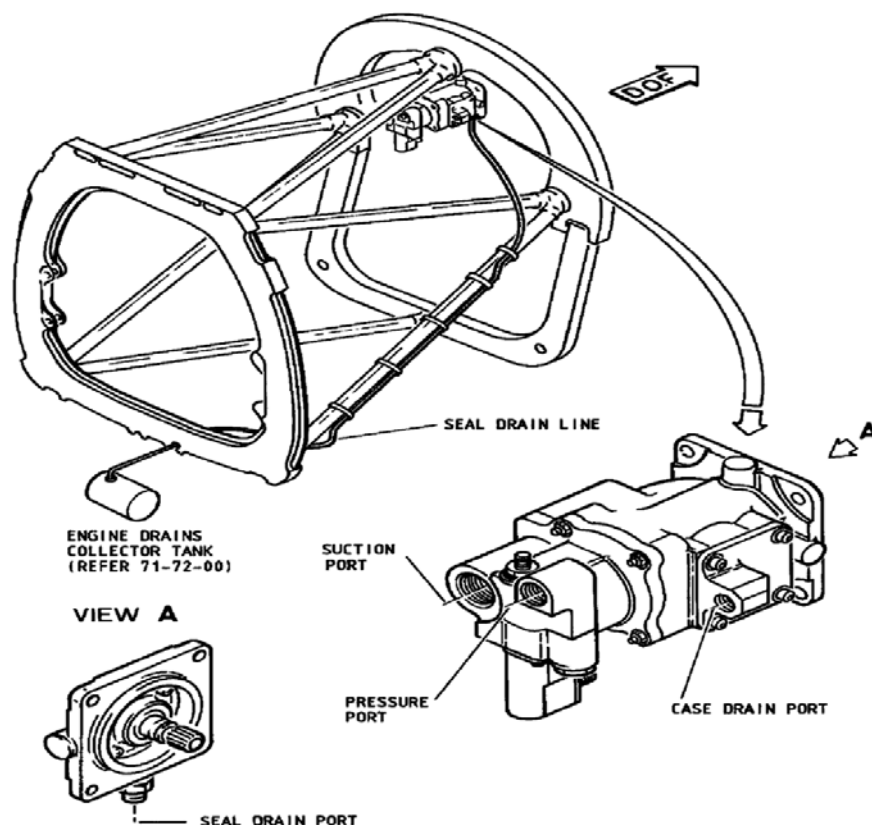
Зураг 3. Гидравликийн насос

F50 агаарын хөлгийн гидравликийн үндсэн насос нь хөдөлгүүр дээр байрладаг бөгөөд насосыг гидравликийн хянах самбар дээр байрлах товчны тусламжтай удирддаг байна. Агаарын хөлгийн техник үйлчилгээний зааврын AMM 29-00-00-200-816-A –д заасанаар насосны жийргээр хамгийн ихдээ нэг минутанд 4 дуслаас ихгүй шингэн алдагдахыг зөвшөөрдөг байна. Гидравликийн насосны жийргээр алдагдсан шингэн нь Seal drain port-оор дамжин Collector tank-нд очдог байна (AMM 29-11-00-ZZ2-810-A). Collector tank-нд хуримтлагдсан шингэн нь нислэгийн үед Venturi drain хоолойгоор гадагшилдаг байна (AMM 71-70-00-ZZ3-810-A).

JU-8883 агаарын хөлгийн баруун хөдөлгүүрт AP3V-049 маягийн, 42011 эд ангийн, A07 серийн дугаартай насос суурилагдсан байжээ. Тус насосны засварыг 2009.10.19-нд Saab Aerotech компанид хийсэн бөгөөд 2010.02.28-нд SE-LEU бүртгэлийн дугаартай, 20115 серийн дугаартай F50 агаарын хөлөгт тавьжээ. JU-8883 агаарын хөлөгт тавьсан огноо нь тодорхойгүй.

Засварын газрын тайланд А07 серийн дугаартай насосны эд ангиуд элэгдсэн болохыг дурьджээ. А07 серийн дугаартай насосыг JU-8883 агаарын хөлөгт суурилуулсан огноог тодорхойлох боломжгүй байна.

42011 эд ангийн, A07 серийн дугаартай насосны дотоод гэмтэл нь техник үйлчилгээ болон засварын газрын үзлэгээр баталгаажсан.

JU-8883 агаарын хөлгийн гидравликийн шингэний түвшин зөвшөөрөгдөх хэмжээнээс доош багассан нь баруун хөдөлгүүрийн 42011 эд ангийн, A07 серийн дугаартай насосны дотоод элэгдлийн улмаас гидравликийн шингэн хөдөлгүүрийн Drain line хоолойгоор дамжин гадагш цацагдсан байх магадлалтай байна.

*Аюулгүй ажиллагааны зөвлөмж 201611/23 ИНЕГ-м. /Safety recommendation 201611/23. MCAA/.* F50 агаарын хөлгийн гидравликийн системийн 42011 эд ангийн дугаартай насосыг тодорхой үечлэлтэй солих шаардлагыг холбогдох агаарын тээвэрлэгчийн техник үйлчилгээний хөтөлбөрт тусгуулах арга хэмжээ авах.

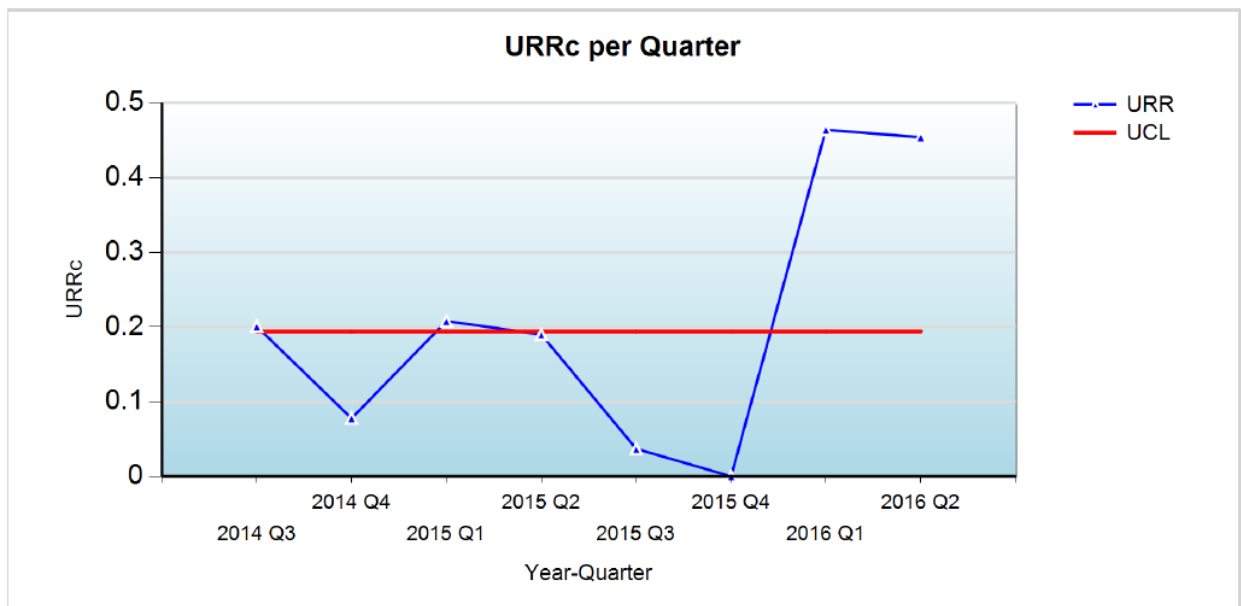
Зураг 5. Fokker Services компаний 2016 оны 8-р сард ирүүлсэн 42011 эд ангийн дугаартай насосны найдвартай ажиллагааны мэдээлэл

Улмаар дээрх сайжруулалтын дүнд MTBUR үзүүлэлт 1995 онд 2500 FH байсан бол 1996 онд 4000 FH болсон боловч энэ нь зорилтот 7000 FH түвшинд хүрэх боломжгүй байгаа тул 42100 эд ангийн дугаартай шинэ насосыг зохион бүтээжээ. Гэвч Fokker Aircraft компани үйл ажиллагаагаа зогсоосон тул шинэ маягийн насосыг гэрчилгээжүүлэх ажил бүрэн хийгдээгүй байна.

Зурагт үзүүлсэн мэдээлэлээс харахад 42011 дугаартай насосны хуваарьт бус буюу дутагдлын шалтгаантай солилт 2016 онд эрс нэмэгдсэн, MTBUR үзүүлэлт нь эрс багасжээ. 2015-2016 онд солигдсон 24 насосны 10 нь гидравликийн шингэн гоожсон шалтгаантай байна.

Fokker Service компаниас ирүүлсэн мэдээлэлд 42011 дугаартай насосны MTBUR үзүүлэлт нь 2016 оны байдлаар 2200FH, олон жилийн дундаж нь 5380 FH байна. 2015-2016 онд солигдсон 24 насосны 10 нь гидравликийн шингэн гоожсон шалтгаантай байна.

42011 эд ангийн дугаартай насосны найдвартай ажиллагааны үзүүлэлт бага байгаа нь зөрчил гарахад нөлөөлсөн байж болзошгүй.
