**PC-6/B2-H4, JU-1911 АГААРЫН ХӨЛӨГ  
ХӨӨРӨЛТ ҮЙЛДЭХЭЭР ГҮЙХ ҮЕДЭЭ  
ЗУРВАСНААС ГАРСАН НОЦТОЙ ЗӨРЧИЛ,  
ХӨВСГӨЛ, МӨРӨН**

**PC6/B2-H4, JU-1911 SERIOUS INCIDENT  
“RUNNING OFF THE SIDE OF RUNWAYS  
DURING TAKE-OFF RUN”  
KHUVSGUL, MURUN  
24.JUN 2015.**

**НОЦТОЙ ЗӨРЧЛИЙН ЭЦСИЙН ТАЙЛАН**

**Тайлангийн дугаар/Report No: SI.2015.06.24.F**

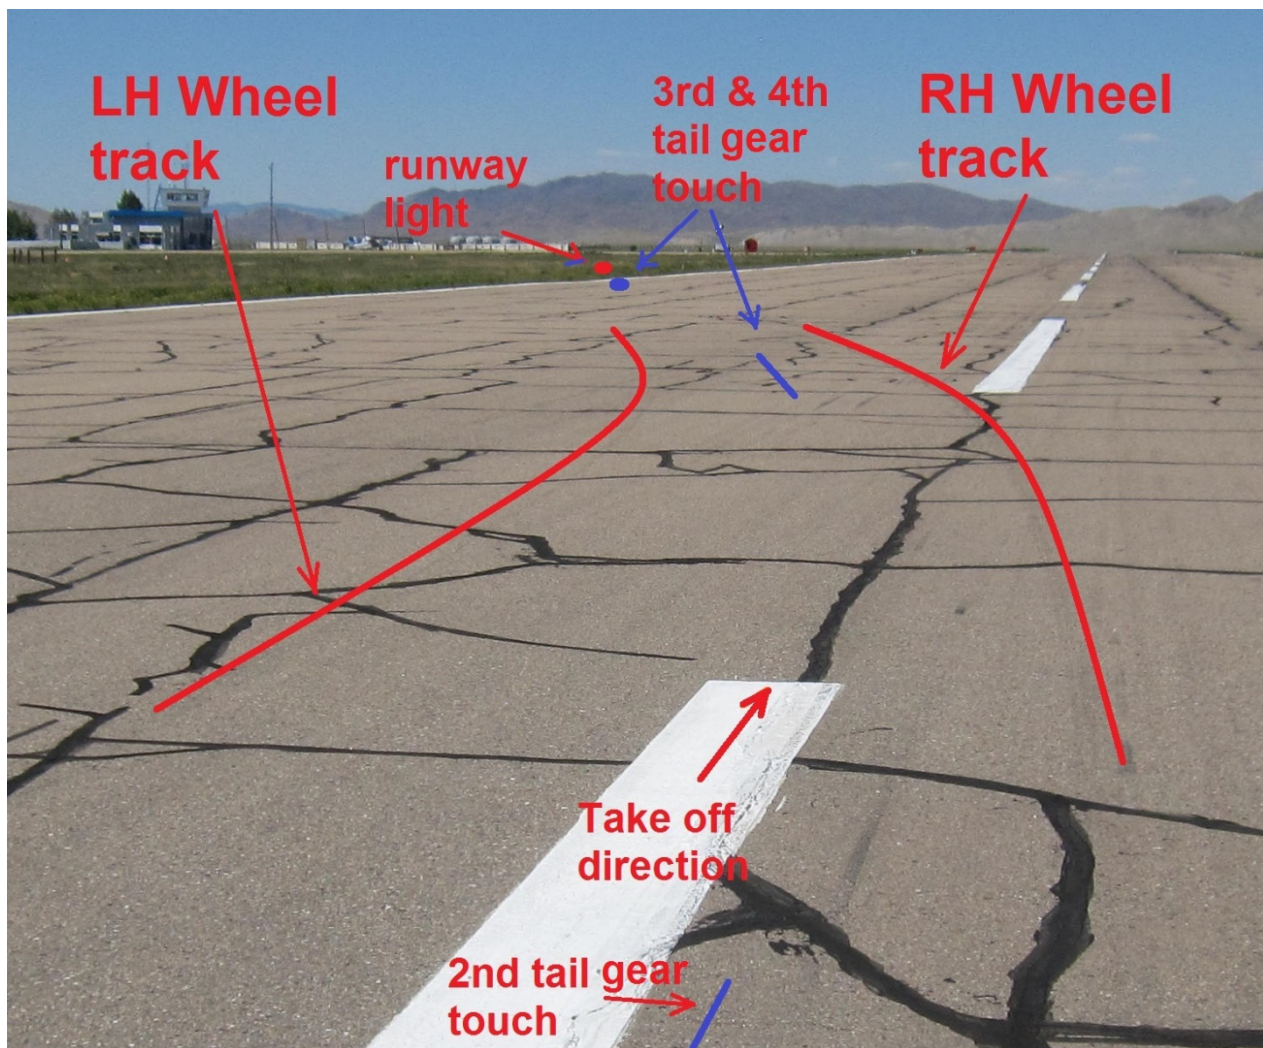
15:04 цагт JU1911 агаарын хөлөг Мөрөн-Улаанбаатар чиглэлд нислэг үйлдэхээр 240 м гүйсний дараа зүүн гар тийш чиг алдаж зурвасны хажуугийн 20 дугаартай гэрлийг дайран зурваснаас гарч, 120 м орчим явгалаад буцаж зурвасанд оржээ.

Зураг 2. Агаарын хөлөг чиг алдсан мөр

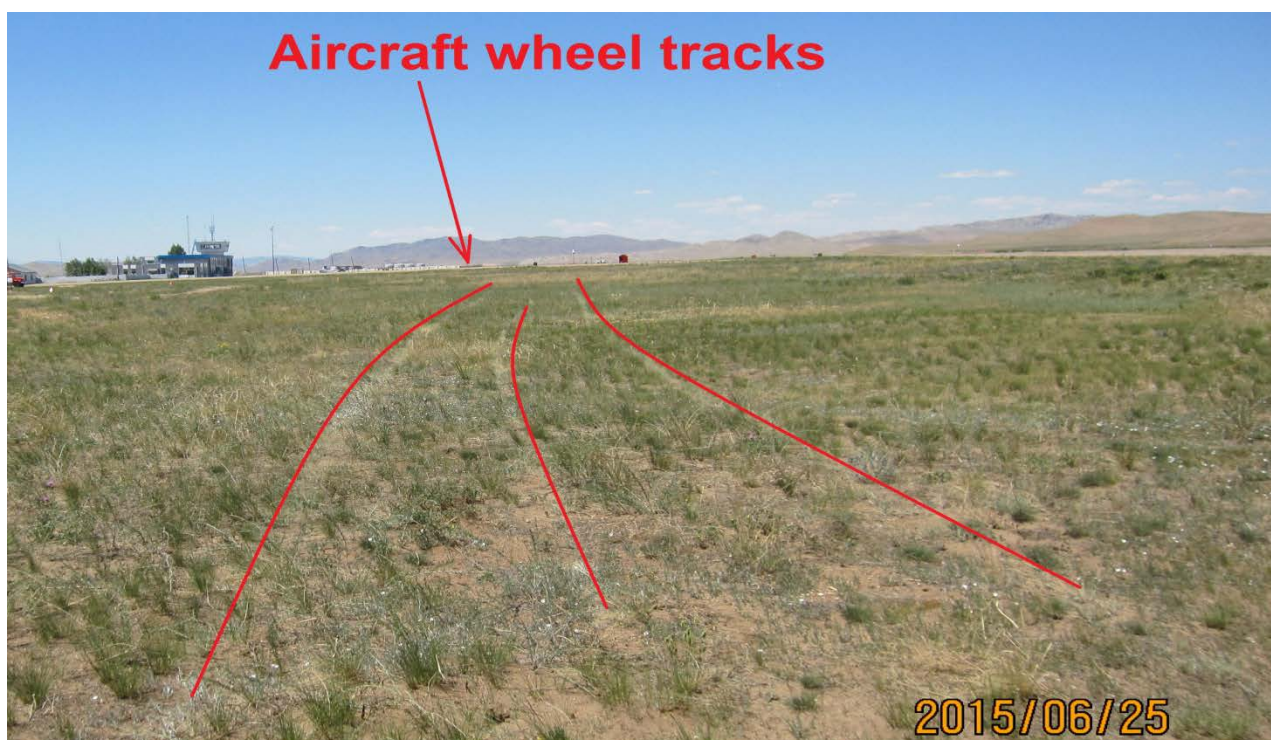
Зураг 3. Агаарын хөлөг зурвасны хажуугаар явсан мөр

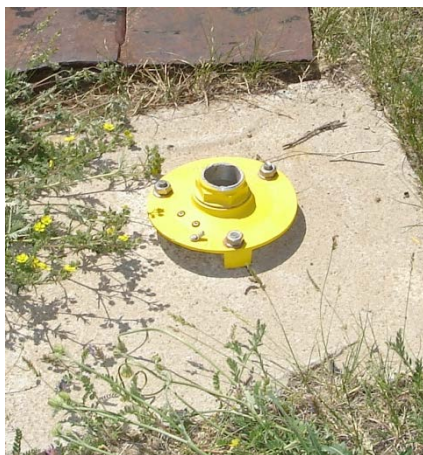
Аэродромын SALS 420 гэрлийн системийн 20 дугаар бүхий нэг гэрлийг JU1911 агаарын хөлөг зурваснаас гарах үедээ баруун талын дугуйн шаврын хаалтаар дайрсан байна.

Зураг 4. Эвдэрсэн гэрлийн суурь

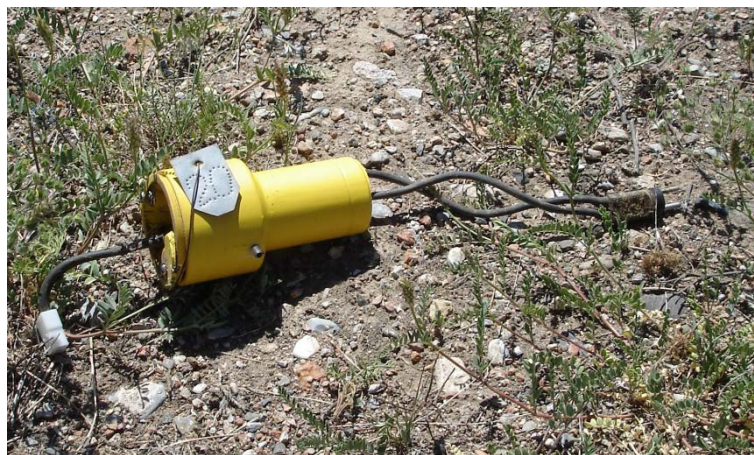
Зураг 5. Эвдэрсэн гэрлийн дээд хэсэг

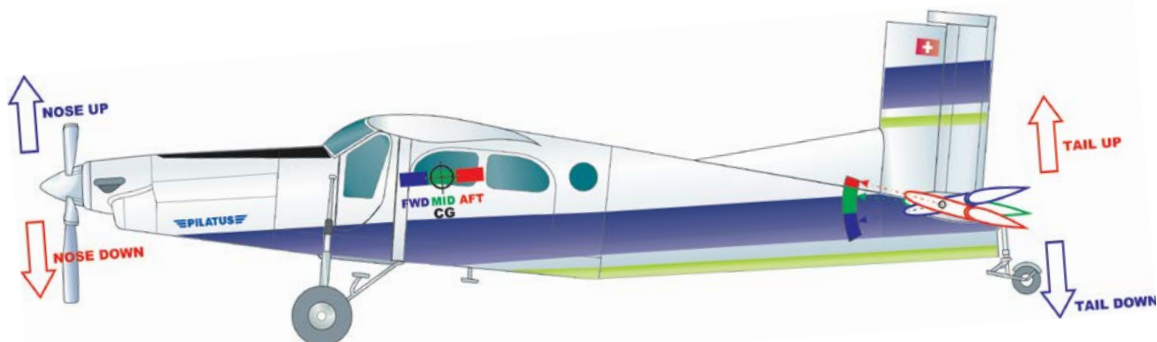
Гүйлт эхэлсэнээс хойш 6, 9 болон 10 дахь секундүүдэд “TRIM” анхааруулах дохио дуугарсан нь нисгэгч horiz stab trim тохиргооны тусламжтай хэвтээ тэнцвэржүүлэгчийн байрлалыг хөөрөлтийн хязгаараас санамсаргүй гаргасан эсвэл trim warning системд түр зуурын алдаа гарсанаас үүдсэн байх магадлалтай байна.

Зураг 8. Хэвтээ тэнцвэржүүлэгчийг тохируулах тухай

Нислэгийн ашиглалтын зааврын нэмэлт 02207-д нисгэгч “TRIM” дуут дохио хөөрөлтийн өмнө дуугарсан тохиолдолд нислэгийг даруй зогсоох заалттай боловч нисгэгч гүйлтийг үргэлжлүүлсэн байна.

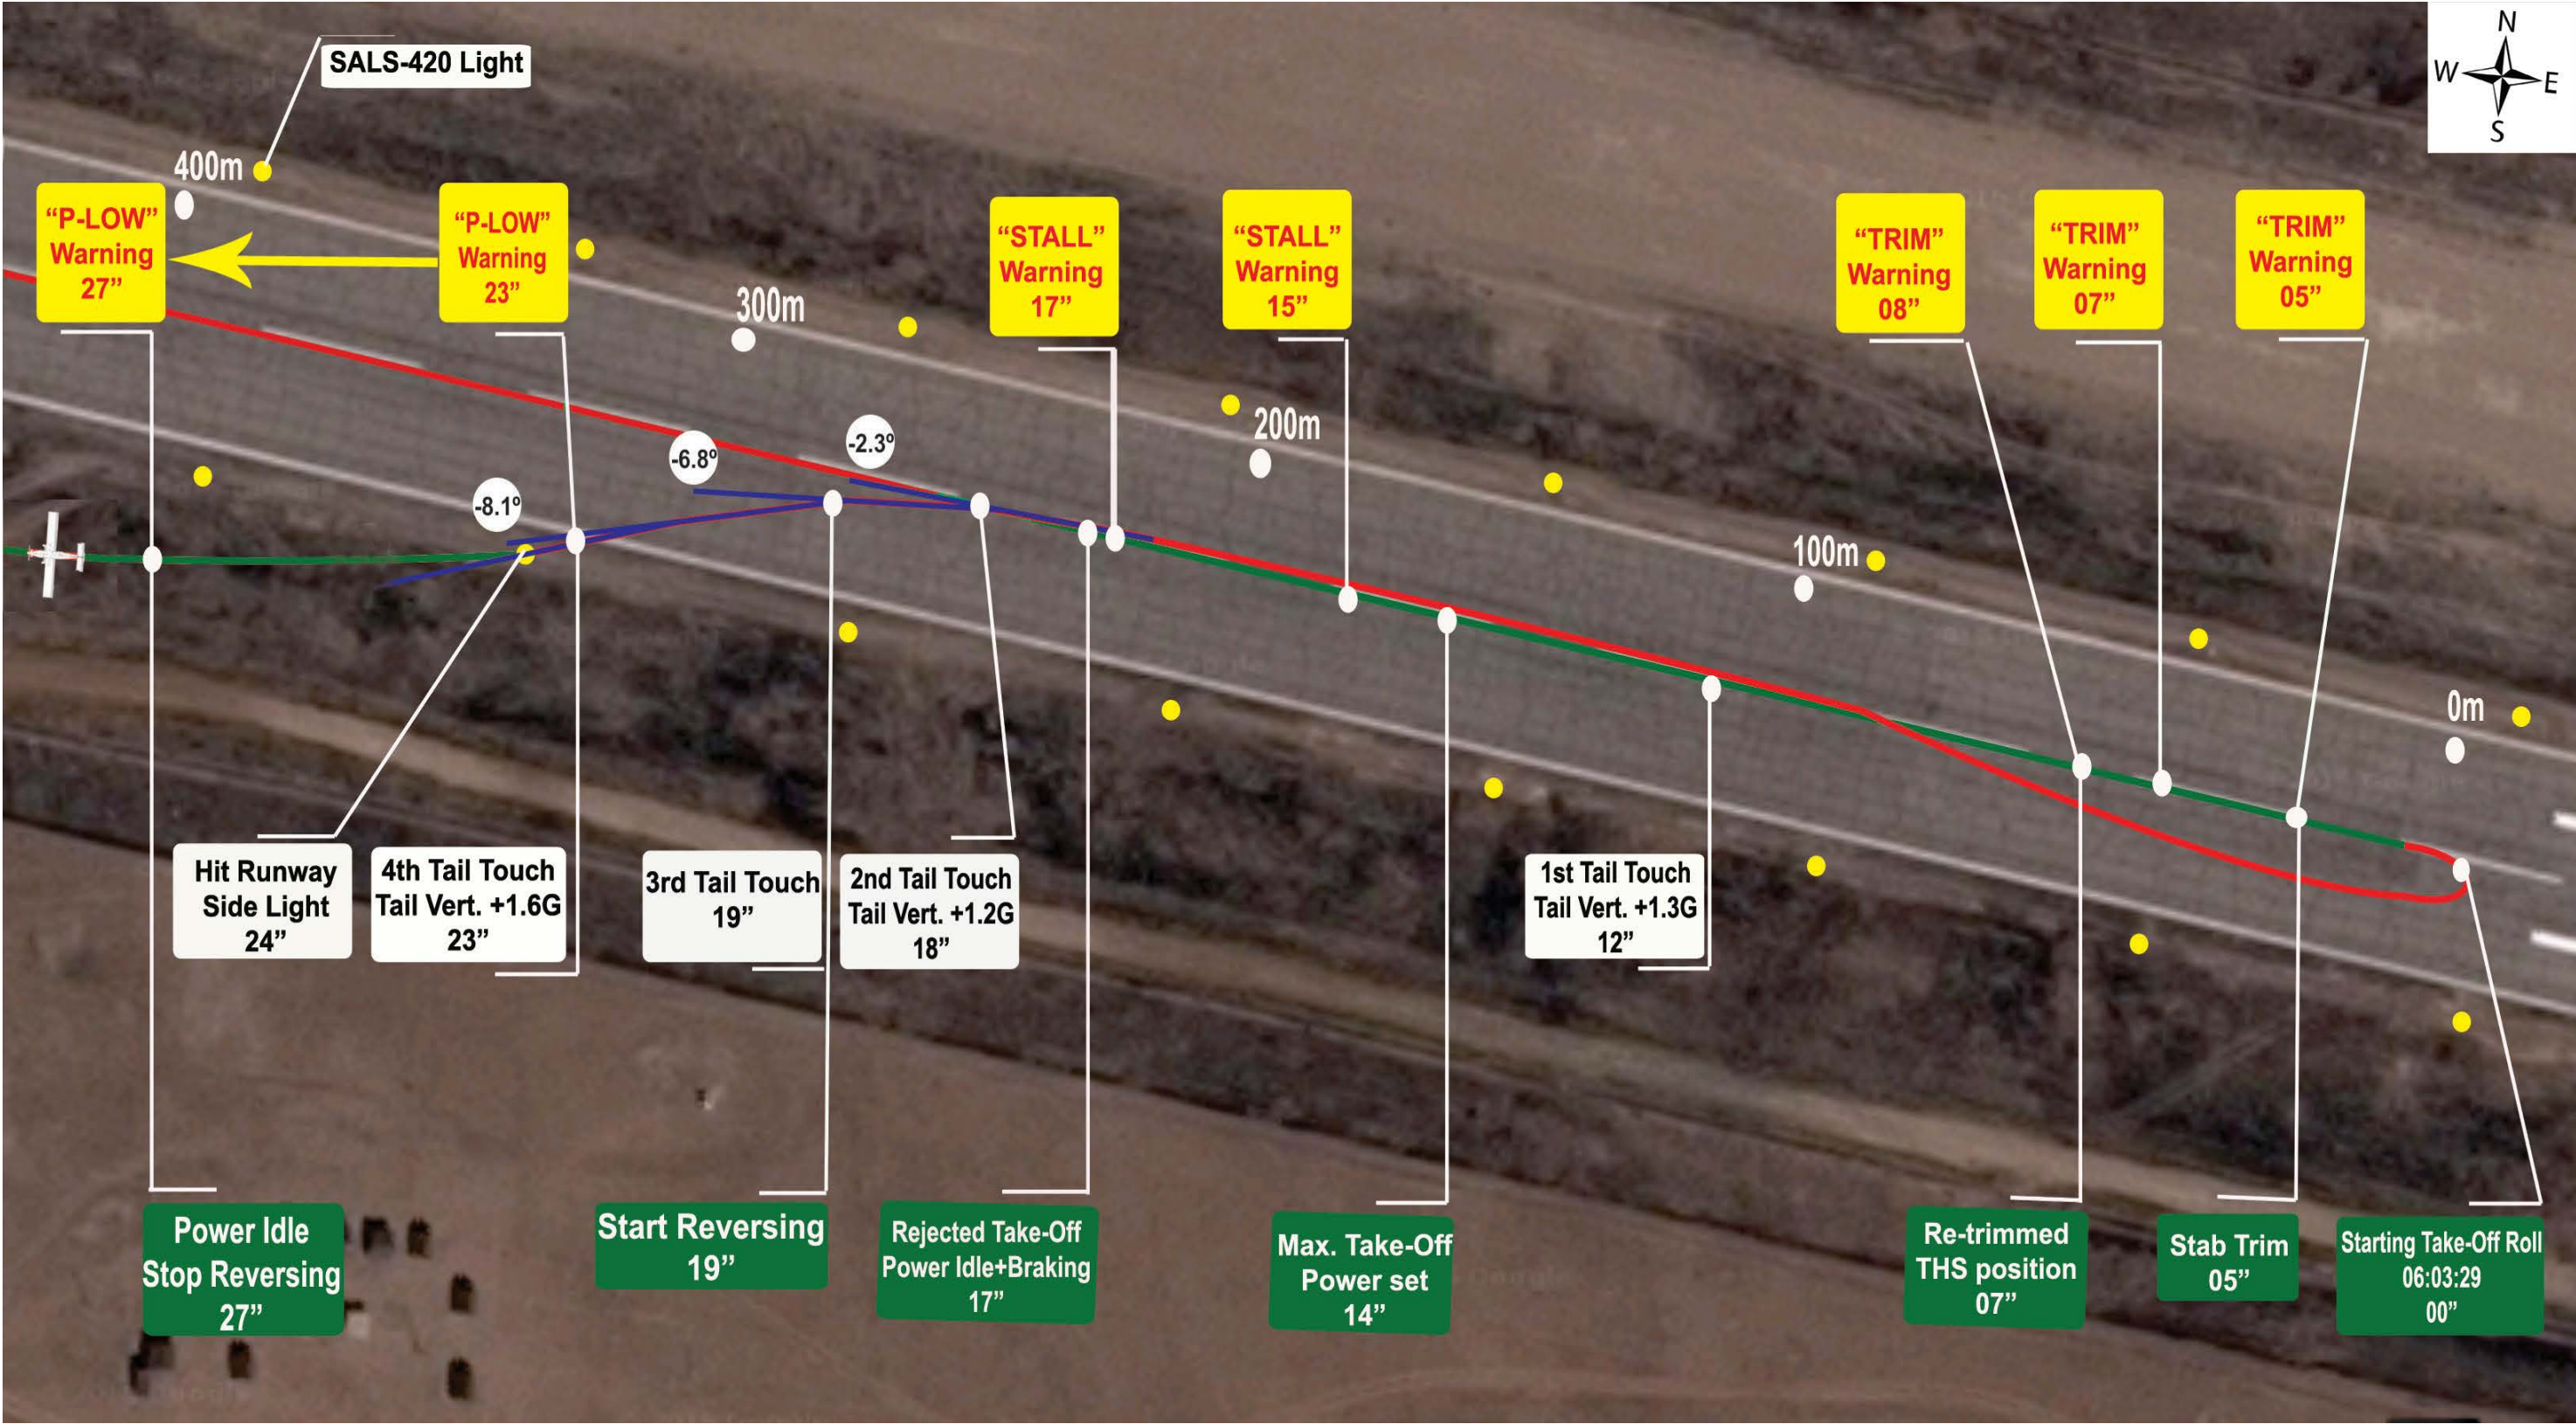
Зураг 9. JU-1911 агаарын хөлгийн чиг алдан зурваснаас гарсан мөр
