EMB-145LR, JU-1800 INCIDENT  
“#2 MAIN WHEEL TIRE BURST  
DURING TAKE-OFF”

FINAL REPORT OF INCIDENT INVESTIGATION

**Тайлангийн дугаар/Report No: I.2022.03.01.P**

**Агаарын хөлгийн маяг/Aircraft Type: EMB-145LR**

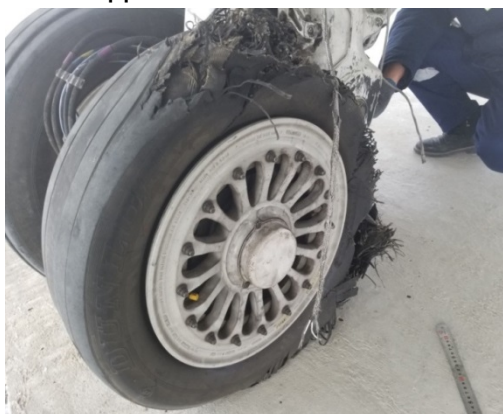
Зураг 1. Зүүн үндсэн дугуй

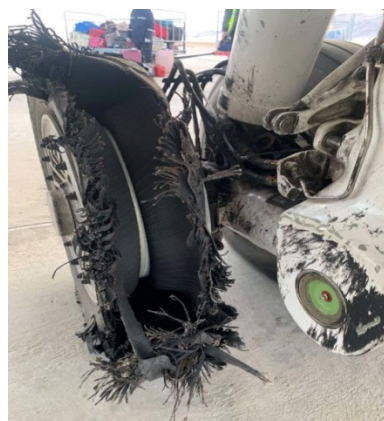
Зураг 2. Дугуйны резин хагарсан байдал

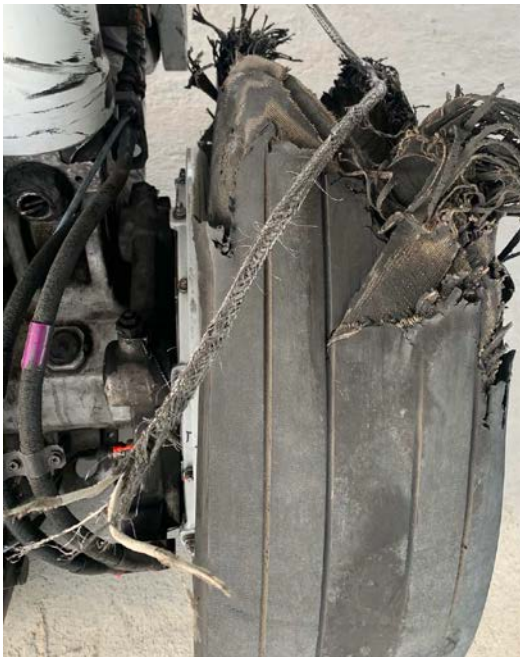
Зураг 3. Brake temperature sensor болон Proximity sensor-н wiring-н гэмтэл

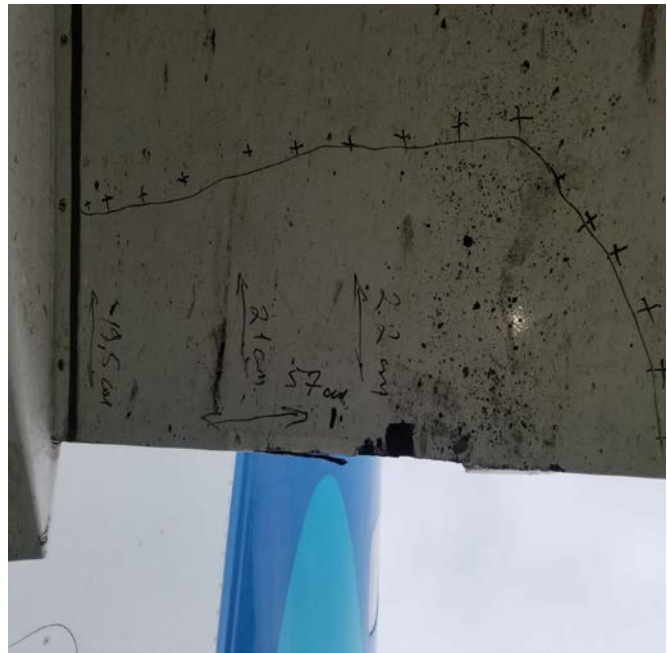
Зураг 4. Inboard Flap-н гэмтэл

Inboard Flap-н дээд талд гэмтлийн урт 75 см, /Өргөн – 12см; 15см; 20 см/, өргөн 5,5 см болон доод талд гэмтэлийн урт 57см, өргөн 22см; 21см; 19,5см байна.

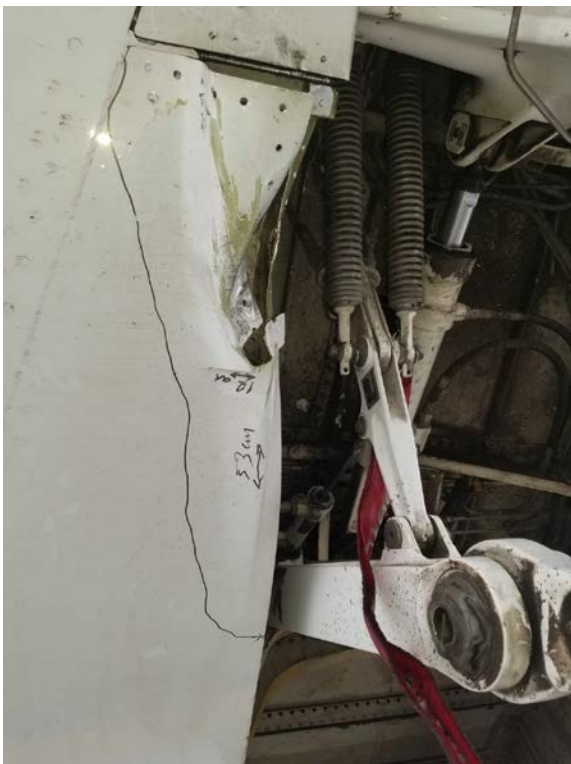
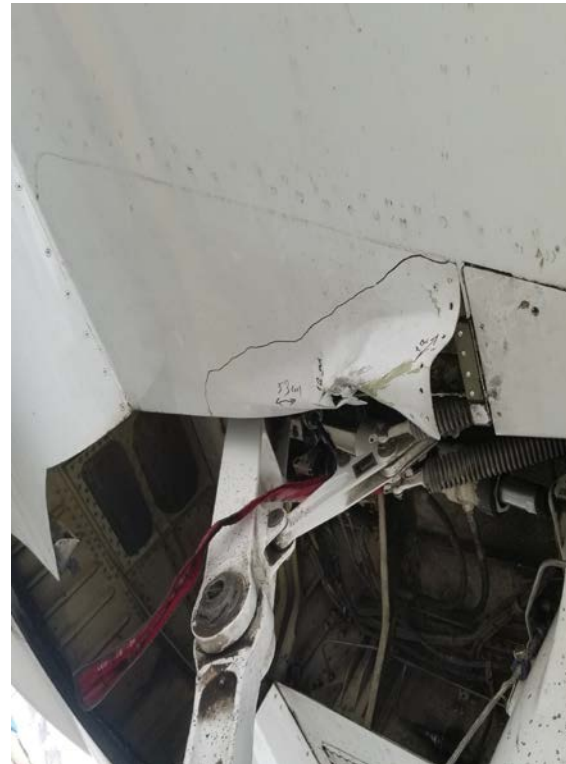
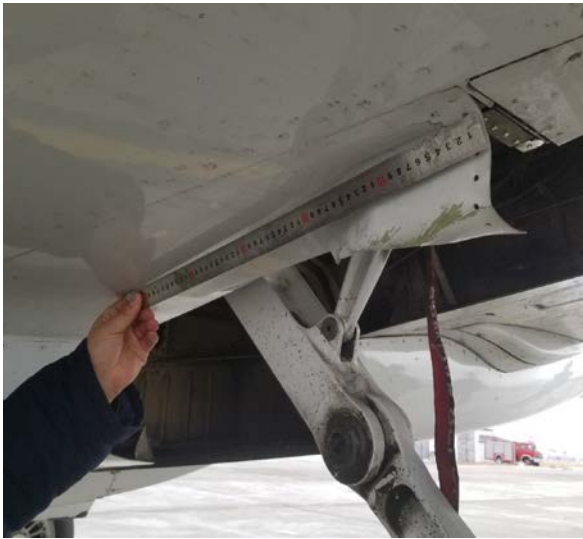
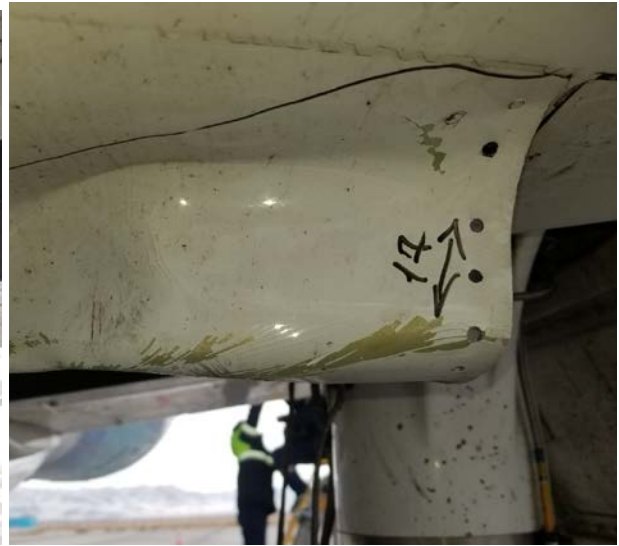
Зураг 5.

Зүүн үндсэн хөл ангийн урд талын хэсэгт гарсан гэмтлүүд зураг 5,6,7,8 Үүнд:

Эвдрэлийн өргөн – 12 см ; 16 см, Нийт урт – 53 см, Ханзарсан хэсгийн өндөр – 17 см, урт – 6см

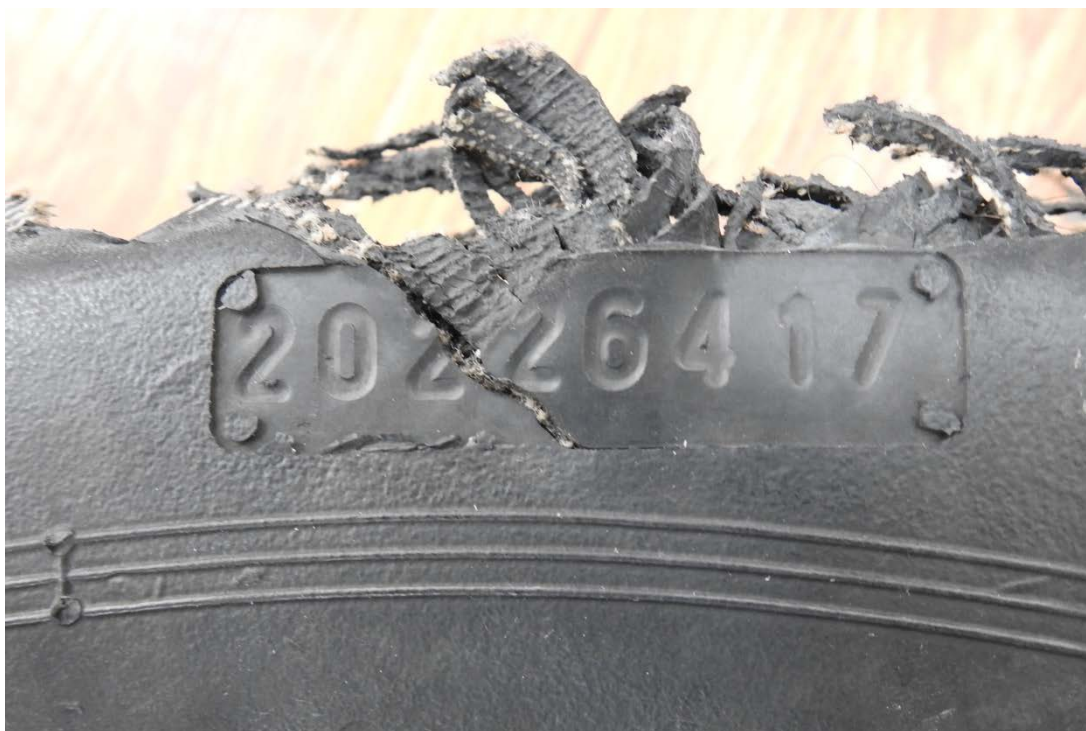
Зураг 9. Хагарсан №2 дугуйны серийн дугаар

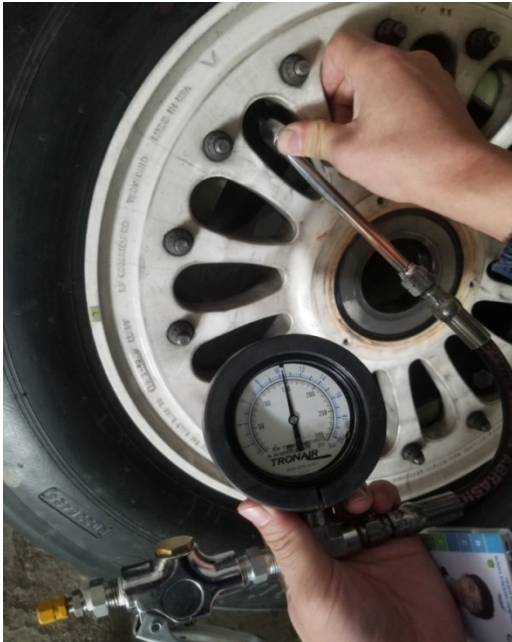
Аэромонголиа ХХК агаарын хөлгийн дугуйны хийн даралтыг TRONAIR загварын 10-20 бар хэмжих хязгаартай T75099 дугаартай хүчилтөрөгчийн манометр ашигладаг байна. Уг хэмжигчийн тохиролыг 2022.02.03-ны өдөр хүртэл "Стандарт, хэмжил зүйн газар"-аас баталгаажуулжээ. EMB-145LR, JU-1800 агаарын хөлгийн эвдрэлийг засварлан Завхан аймгийн Доной нисэх буудлаас Улаанбаатарт ирсэний дараа 2021 оны 12 дугаар сарын 16 өдрүүдэд 1-р дугуй /агаарын хөлгөөс буулгаж ангарт/-нд Аэромонголиа ХХК-ийн даралт хэмжигчээр хэмжилт хийхэд 150 psi /зураг10/ байсан, Мөн тус дугуйнд 2021.12.17-нд хэмжилтийг Аэромонголиа ХХК-ийн хэмжигчээр 147 psi, МИАТ ХК-ийн даралт

Зураг 10. 1-р дугуйны даралтын хэмжилт  
Аэромонголиа ХХК-н багажаар 150 psi .  
2021.12.16

*Аюулгүй ажиллагааны зөвлөмж 2022.02/04. ИНЕГ, Аэромонголиа ХХК-д. /Safety recommendation 2022.02/04. МСAA, Aeromongolia/. Дугуйны хийн даралт хэмжигч/tyre pressure gauge/-ийн тохиролын баталгаажуулалт болон ашиглалтыг сайжруулж загвар\этолон\ даралт хэмжигчтэй болох түүгээр хэмжигчүүдийн найдвартай ажиллагааг байнга шалгаж байх.*

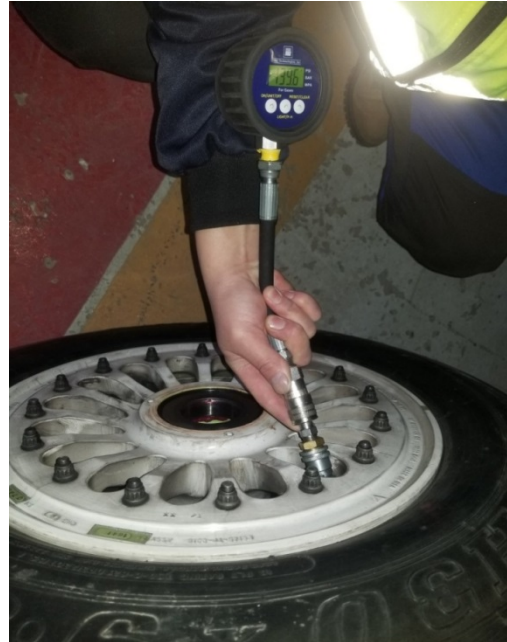
хэмжигчээр хэмжилт хийхэд 139,6 psi/зураг11/ даралтуудыг зааж байжээ. P/N3-1641, S/N0735/1851 дугаартай дугуй нь JU-1800 агаарын хөлөгт 2021.10.27-нд 1-р байрлалд суурилагдаж 2021.11.16-нд 65 цикл ажиллагаанд оржээ. МИАТ ХК-д ашиглагдаж байгаа MGA-300-A-9V-R загварын 1605100704 дугаартай дижитал даралт хэмжигч /Digital Pressure Gauge/-ийг EASA-ийн зөвшөөрөгдсөн техник үйлчилгээний байгууллагын хүрээнд МИАТ ТҮБ хэмжигчийн тохиролыг 2022.10.31 хүртэл баталгаажуулсан байна.

Зураг 11. 1-р дугуйны даралтын хэмжилт  
МИАТ ХК-ийн багажаар 139,6 psi  
2021.12.17-нд, ангарт -4 C°

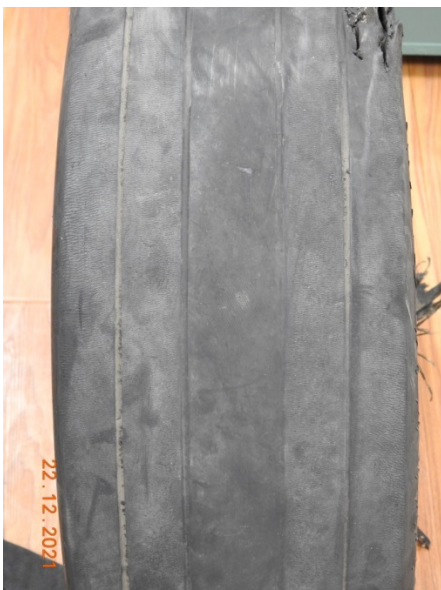
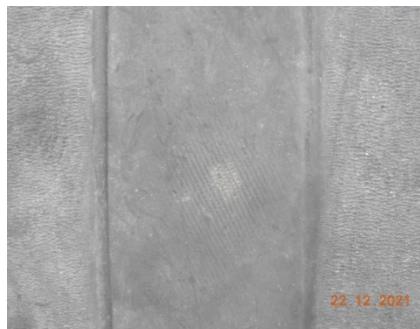
Зураг 12. 2-р дугуй төвийн хэсгээр элэгдсэн эхний үе гарахад ойртсон /144 цикл/

Агаарын хөлгийн дугуй үйлдвэрлэгчийн зөвлөмж зааварт дугуйн резины төв элэгдэлт/center tread/ хийн даралтны их байгаагаас шалтгаалдаг болохыг дараах байдлаар тодорхойлж авах арга хэмжээг зөвлөсөн байна.

*POSSIBLE CAUSES Overinflation accelerates center tread wear, reduces tire traction and makes the tread more susceptible to cutting by foreign objects.*

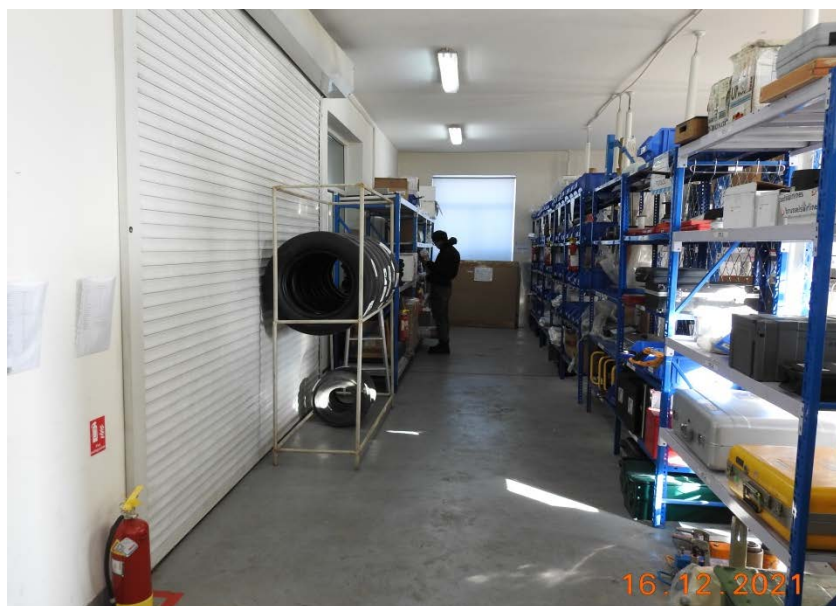
Зураг 13. Дугуй хадгалах байр

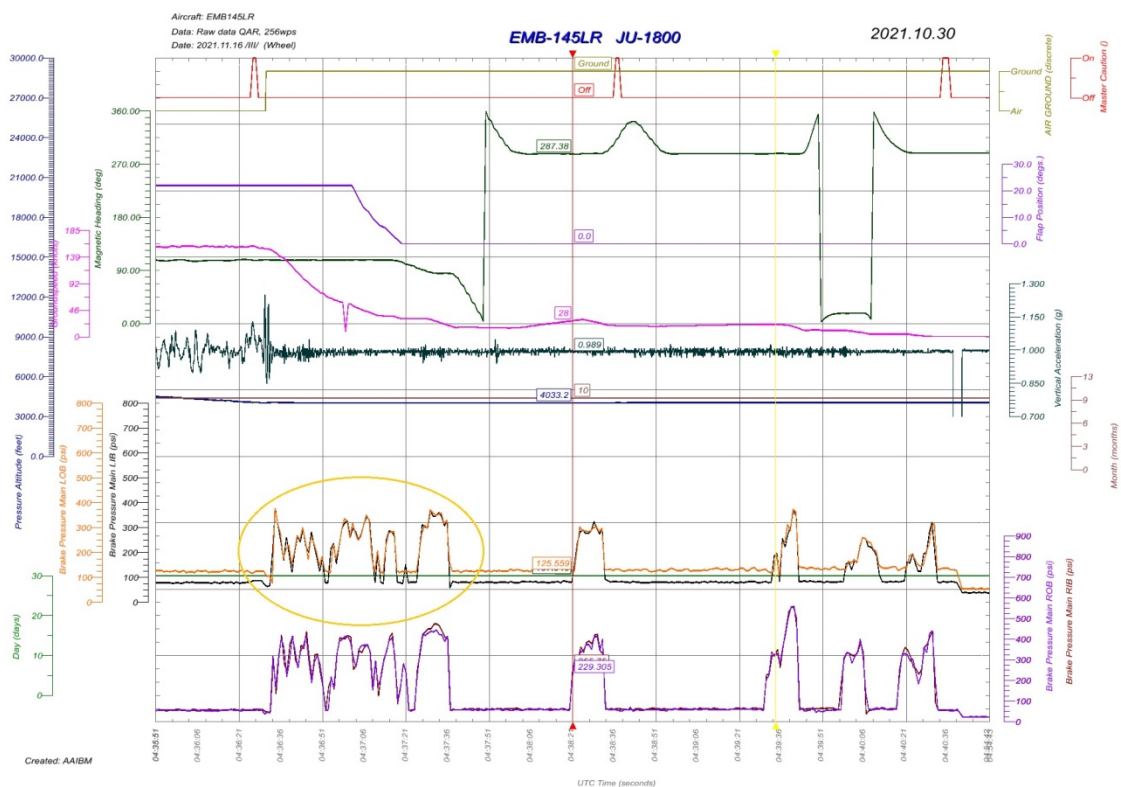
Зураг 14. 2021.10.30-ны нислэгийн бичлэг

Нислэгүүд Шинэ Улаанбаатар олон улсын нисэх буудалд буух үед болсон байна. Дугуй газарт хүрсэний дараа 3-5 секундэд дугуйны тормоз ажиллаж эхэлсэн ба

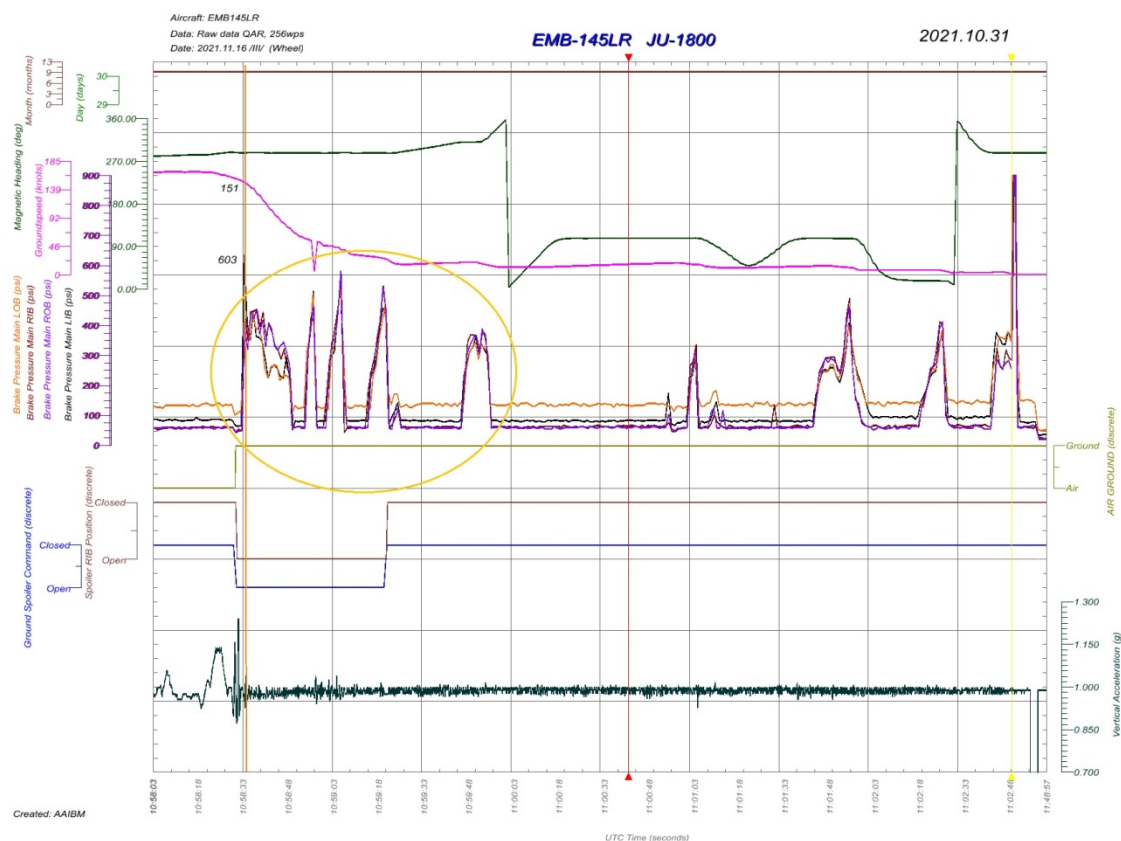
Зураг 15. 2021.10.31-ний нислэгийн бичлэг

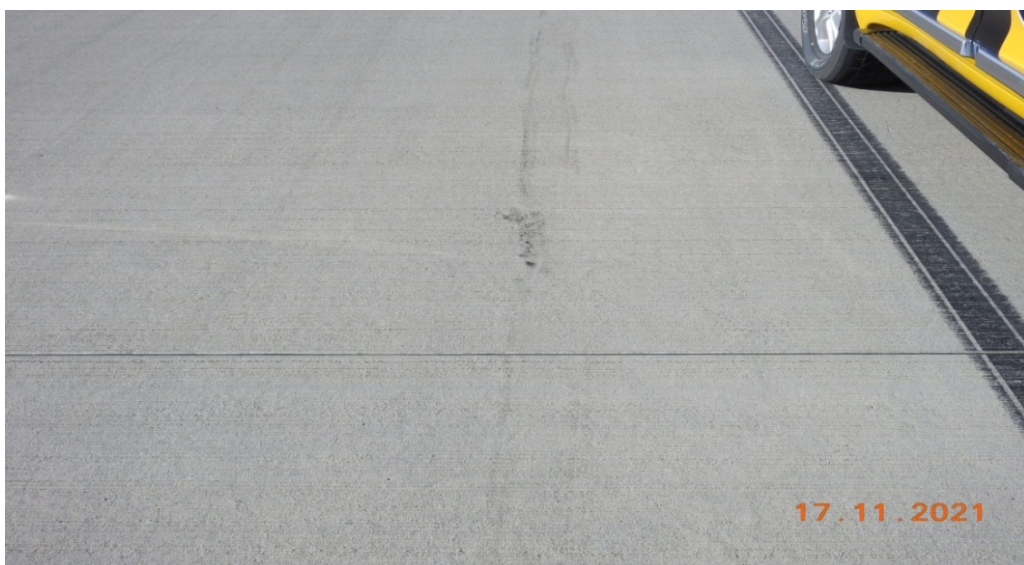
Зураг 16. ХБЗ-ны төв шугамын зүүн гар талд агаарын хөлгийн дугуйны мөр гарч эхэлсэн хэсэг /ХБЗ-ны 312-р хавтангийн харалдаа буюу 29-р зурвасны эхнээс 1560 метрт дугуйны мөр гарч эхэлсэн байна/.

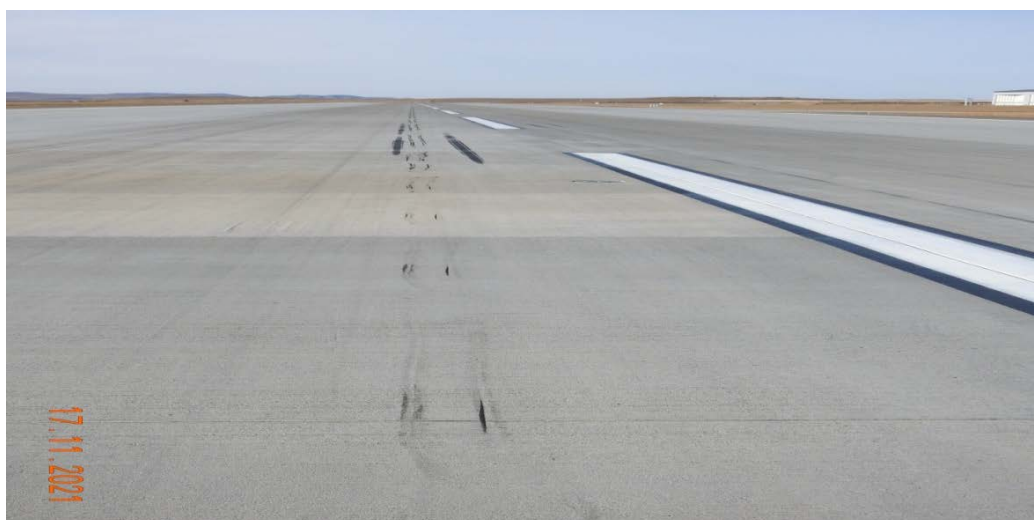
Зураг 17. ХБЗ-ны төв шугамын зүүн гар талд агаарын хөлгийн дугуйны хос

мөр бүдэг, тасалдан гарч үргэлжилсэн байна.

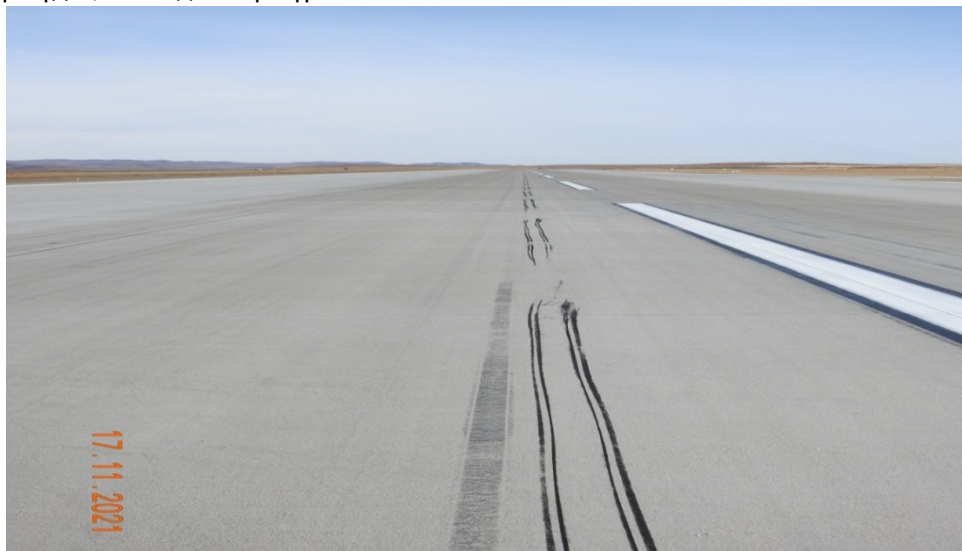
Зураг 18. ХБЗ-ны төв шугамын зүүн гар талд агаарын хөлгийн дугуйны хос мөр тод гарч, тасалдан үргэлжилсэн байна.

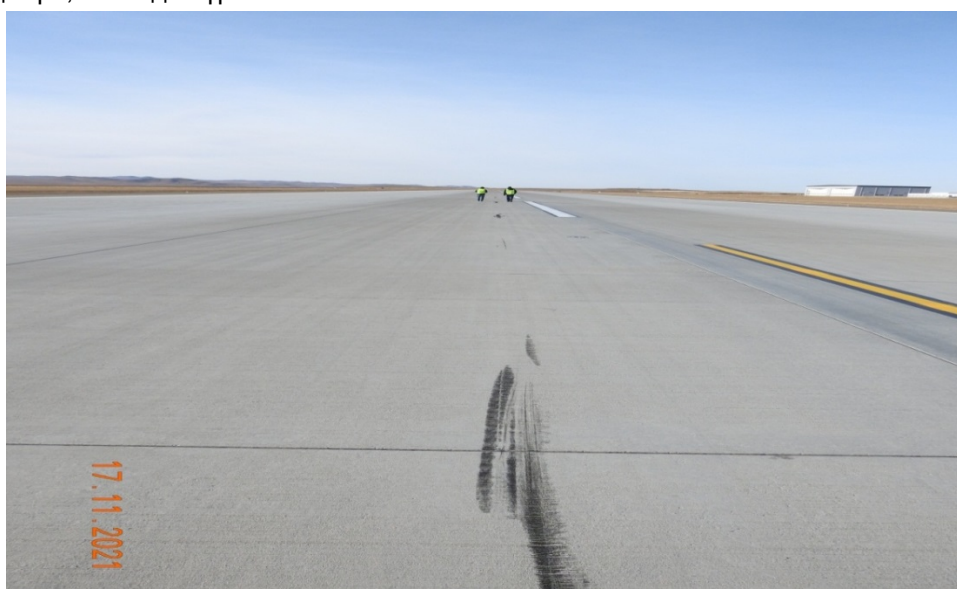
Зураг 19. ХБЗ-ны төв шугамын зүүн гар талд гарсан дугуйны мөрний зураг

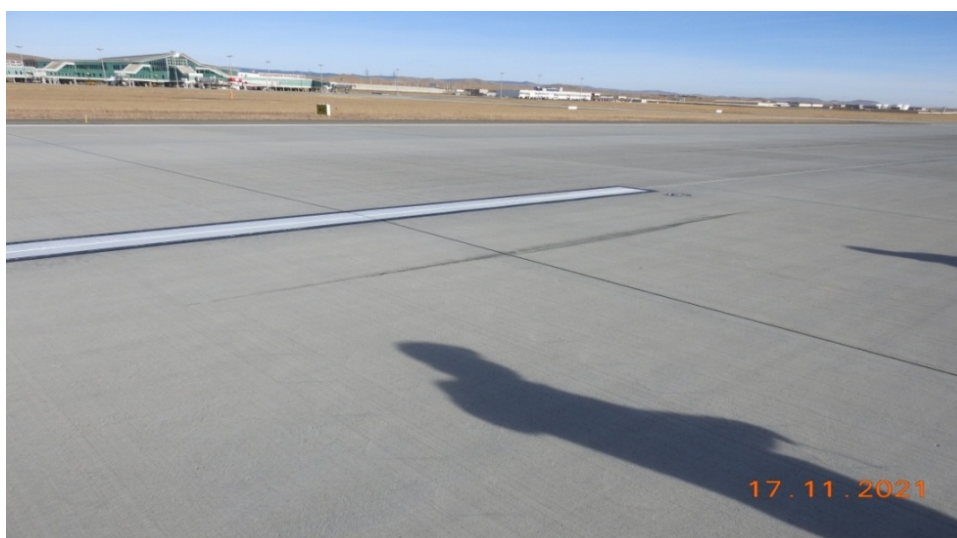
Зураг 20. ХБЗ-ны төв шугамын зүүн гар талд гарсан дугуйны мөр ЯЗ-С өнгөрөөд

392-р хавтангийн харалдаа, тасалдсан нэг дугуйны мөр болж дууссан байна

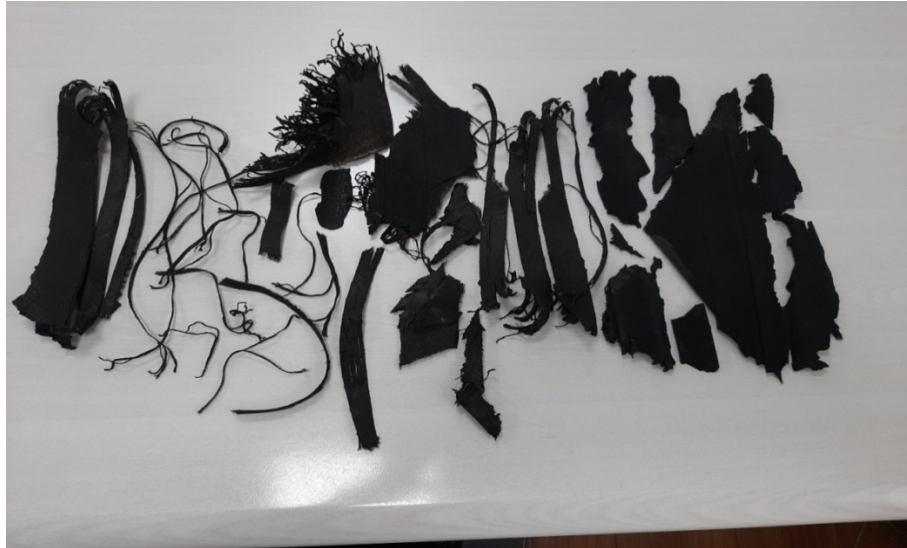
Зураг 21. Чингис хаан УОУНБ-ын Аэродромын үзлэг хяналтын инженер нь Хөөрөлт буултын зурваснаас олж илрүүлсэн агаарын хөлгийн дугуйны тасархай хаймар (FOD)-ууд.

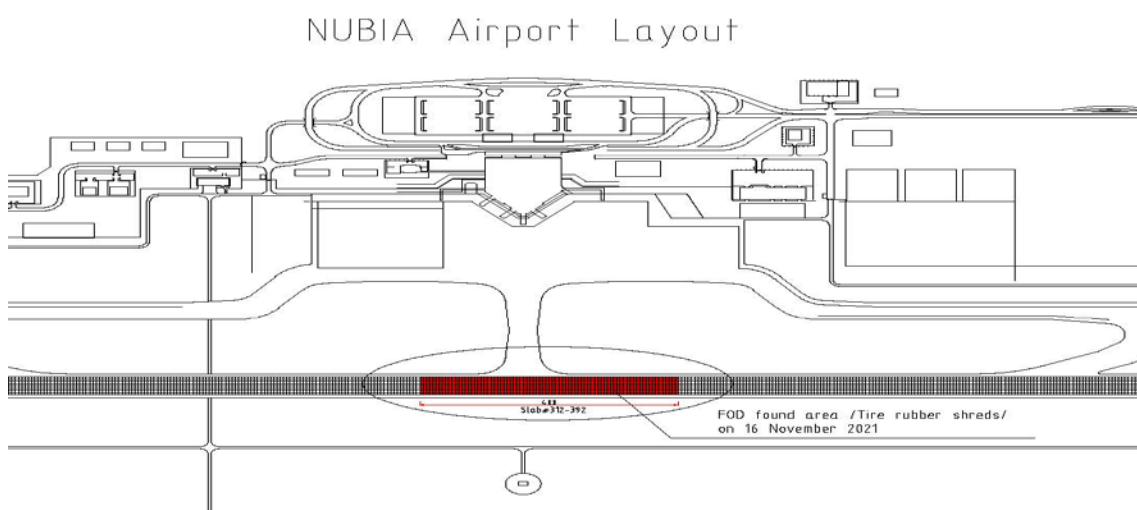
Зураг 22. Дугуйны тасархай хэсгүүдийн тархалт

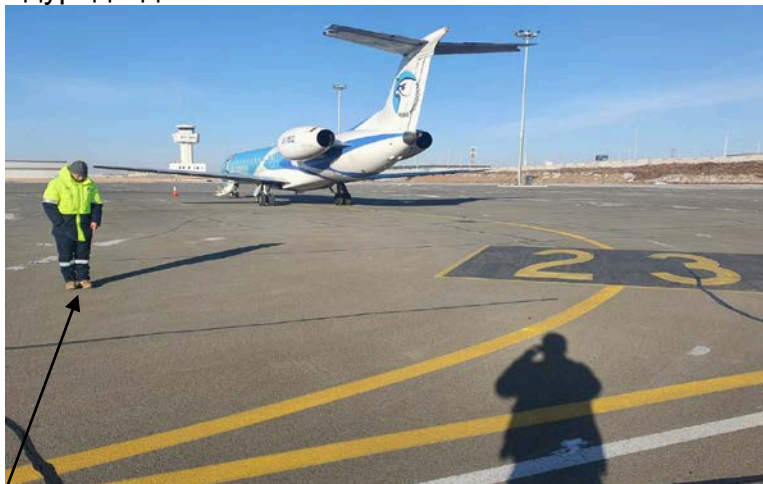
2021 оны 11 дүгээр сарын 25-нд Чингис Хаан УОУНБ-ын перон талбайн зогсоол 23 орчмоос гадны биет байсныг Аэромонголиа ХХК-ийн ажилчид илрүүлж мэдээлсэн байна. Мэдээлэлд 11-р сарын 25-нд олдсон биет нь зогсоол 23-руу орох хагас тойргийн зүүн талд шар зураасаас 4,8 метр зайд хучилтын асфалтаас цухуйсан байдалтай байсан ба уг төмөр нь перон хучилтын үед хамт цутгагдсан байх магадлалтай гэж дурьдагджээ.

Зураг 23. Зогсоол 23-ын орчимд дахь төмрийн байрлал.

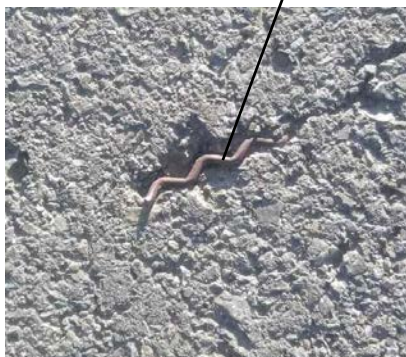
Зураг 24. Бетон талбайд цутгагдсан төмөр /5см/

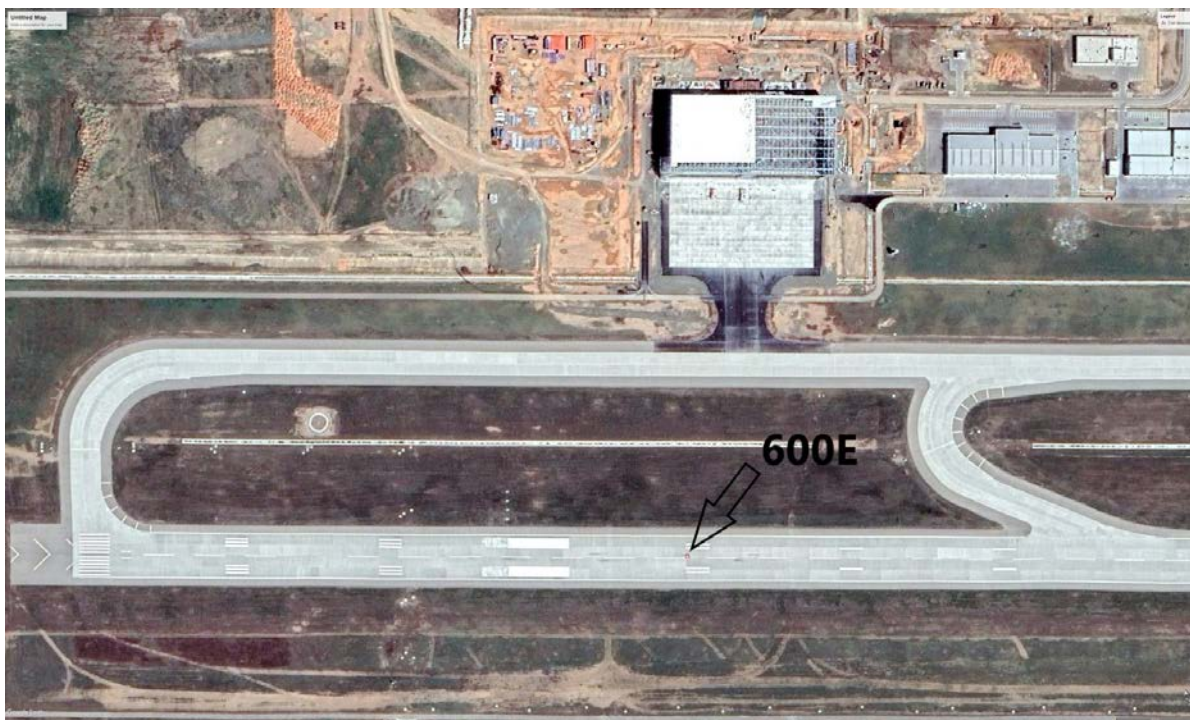
Зураг 25. ХБЗ-ны 600E хавтангийн булангийн эвдрэл гарсан байрлал

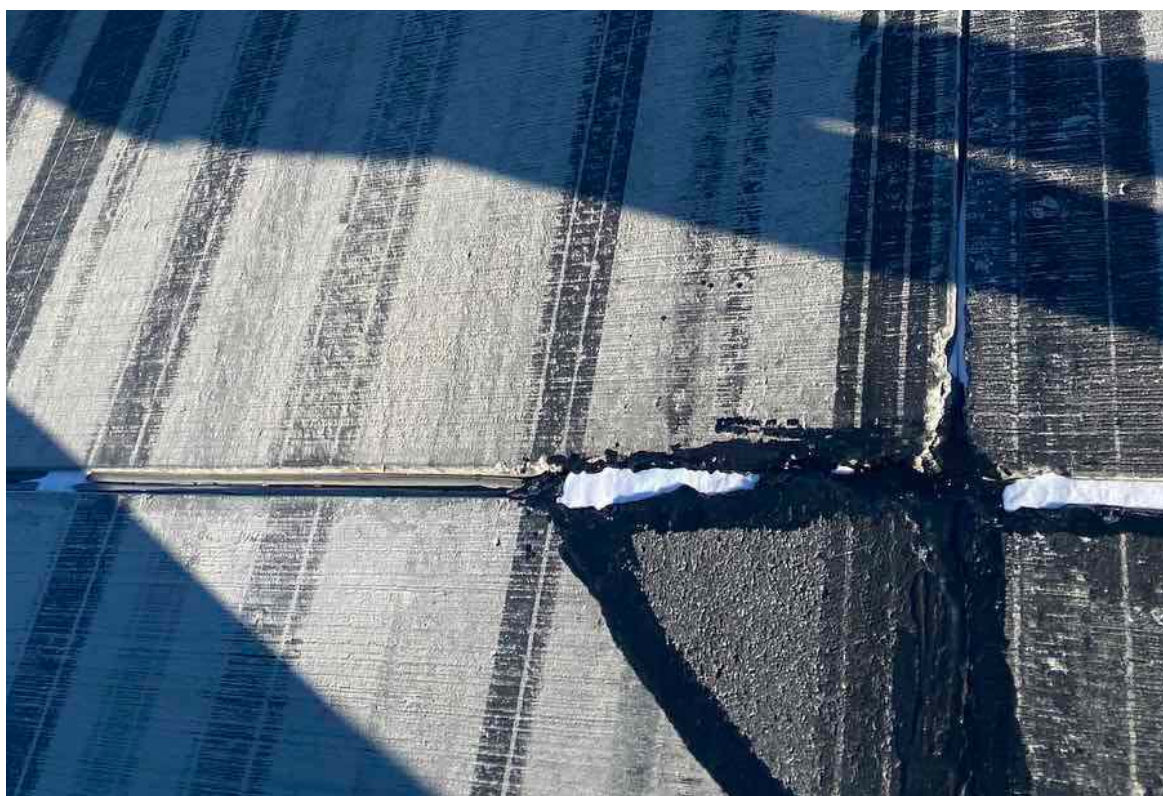
Зураг 26. ХБЗ-ны 600E хавтангийн эвдрэлийг зассан байдал

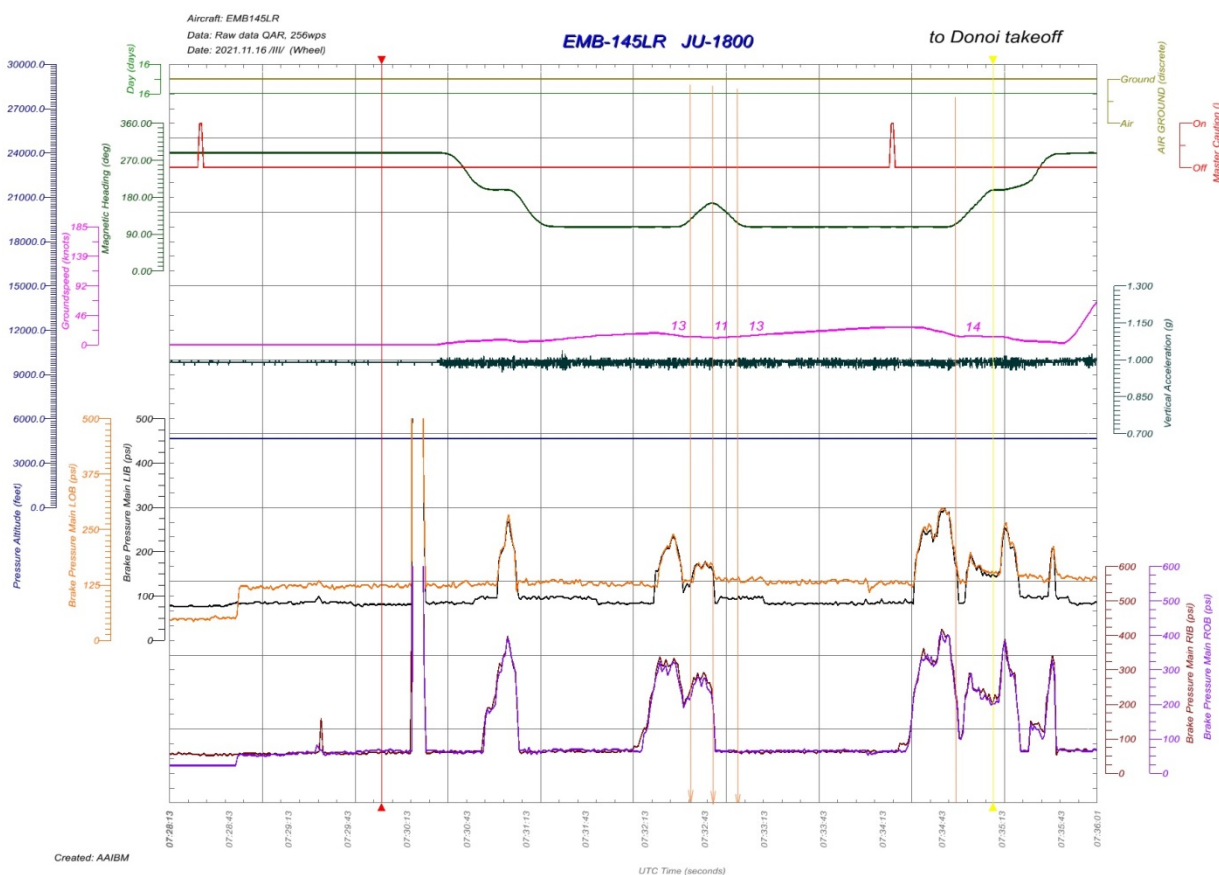
EMB-145, JU-1800 агаарын хөлгийн нислэгийн бичлэгийн төхөөрөмж нь 273 өгөгдлийг бичих хүчин чадалтай байна. QAR-ийн 2021.10.30-31 ба 2021.11.16-ны өдрийн бичлэг дах нислэгүүдээс үзэхэд нислэгт нөлөөлж болох тохиолдлууд гарч байсан байна.\дээр дурьдагдсан\ Бичлэгт онцгой байдлаар тормоз ашигласан байдал илрээгүй байна. Агаарын хөлгийн дугуйны тормоз\brake assembly\д халалтыг тодорхойлох датчик\temperature sensor\ суурилагдсан боловч нислэгийн өгөгдлийн бичлэгт бичигддэггүй байна.

Зураг 27. 2021.11.16-ны нислэгийн бичлэг

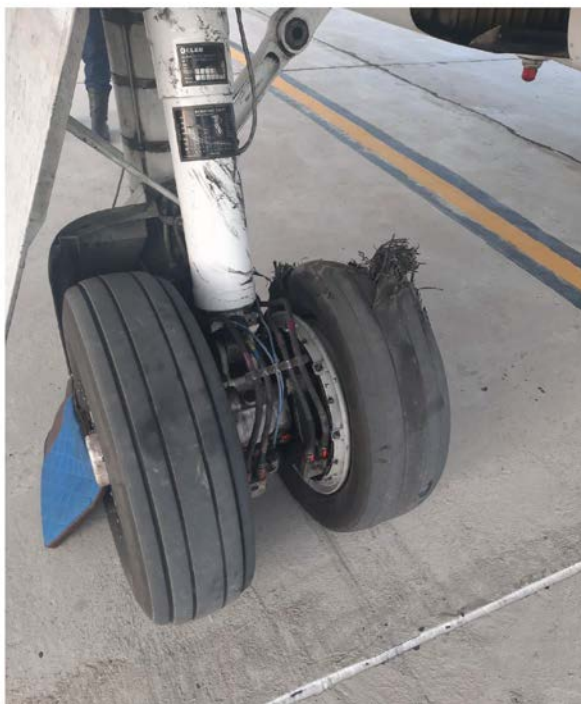
Энэ үед 2-р дугуйны элэгдэлт бусад дугуйнаас их элэгдсэн байдалтай байна.

Зураг 28. 1 ба 2 дугаар дугуйны байдал

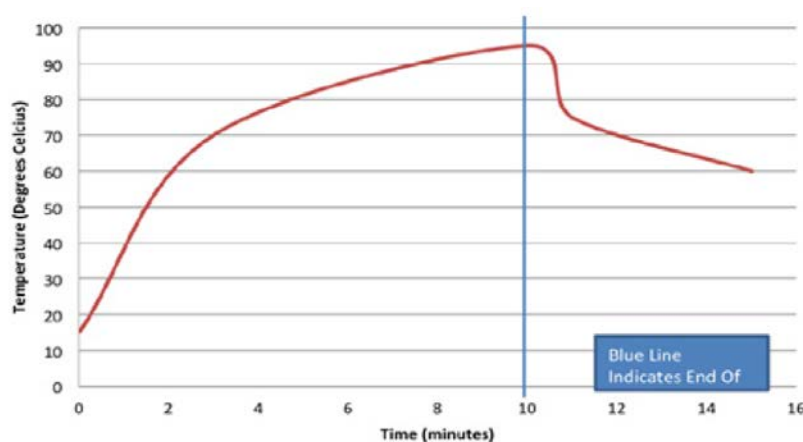
Зураг 29. Явгалалтын хугацаа, дугуйны халалтын хэмийн график

АНУ-ын FAA AC 20-97B зөвлөмжийн цувралд ачаалал ихтэй агаарын хөлгөөр өндөр хурдтай эсхүл урт зайнд явгалах нь дугуйн халалтыг түргэсгэдэг гэжээ.

Мөн Dunlop DM1172 зааварт дугуйны даралт хэвийн хэмжээнээс бага байх нь дугуй халахад нөлөөлөх талаар "(A.2) An under inflated tyre (in which the pressure is too low) has an increased deflection, and becomes hotter during aircraft movement on the ground. An increase of heat in the carcass can cause separation of the plies, tread separation and possibly tyre failure." гэж заасан байна.

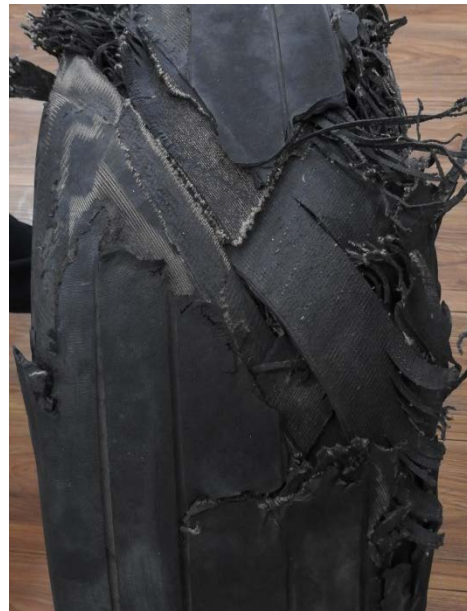
Зураг 31. JU-1800 агаарын хөлгийн дугуй
