**Н125(AS350 В3), JU6889 НИСДЭГ ТЭРЭГНИЙ  
СҮҮЛНИЙ СЭНСНИЙ АЖИЛЛАГАА  
АЛДАГДСАН НОЦТОЙ ЗӨРЧИЛ,  
МОНГОЛ УЛС**

**H125(AS350 B3), JU6889 SERIOUS INCIDENT  
“LOSS OF TAIL ROTOR CONTROL”**

**ЗӨРЧЛИЙГ ШИНЖЛЭН ШАЛГАСАН  
ТАЙЛАН**

**FINAL REPORT OF SERIOUS  
INCIDENT INVESTIGATION**

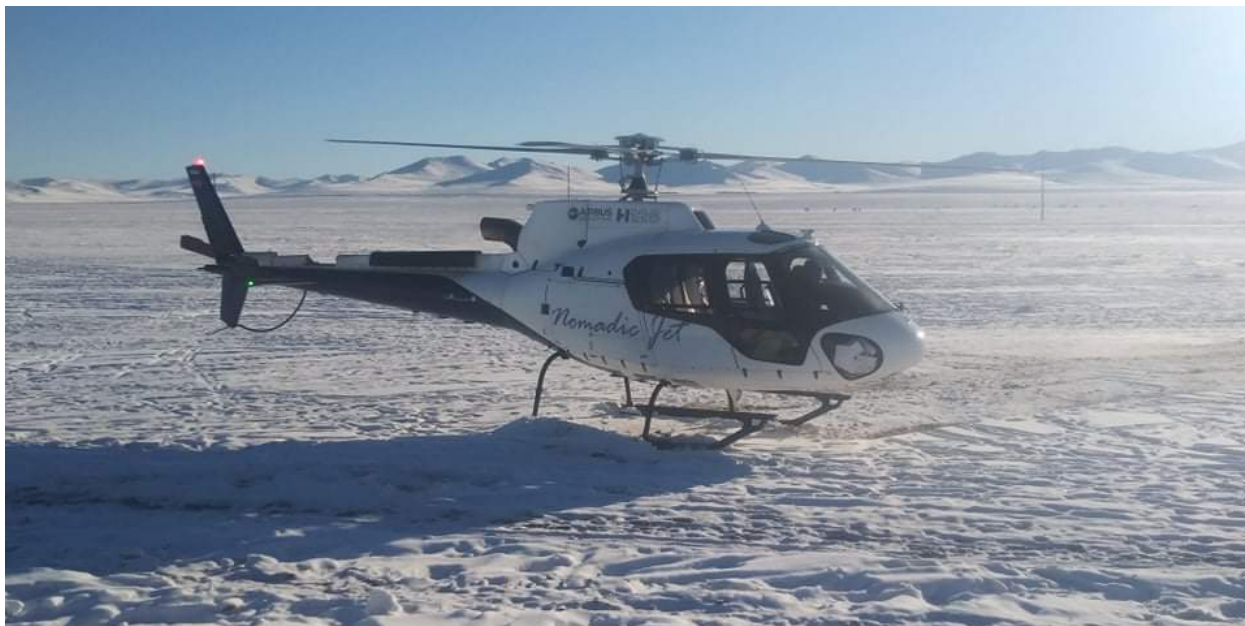
Зураг 1. Буулт үйлдсэн газар

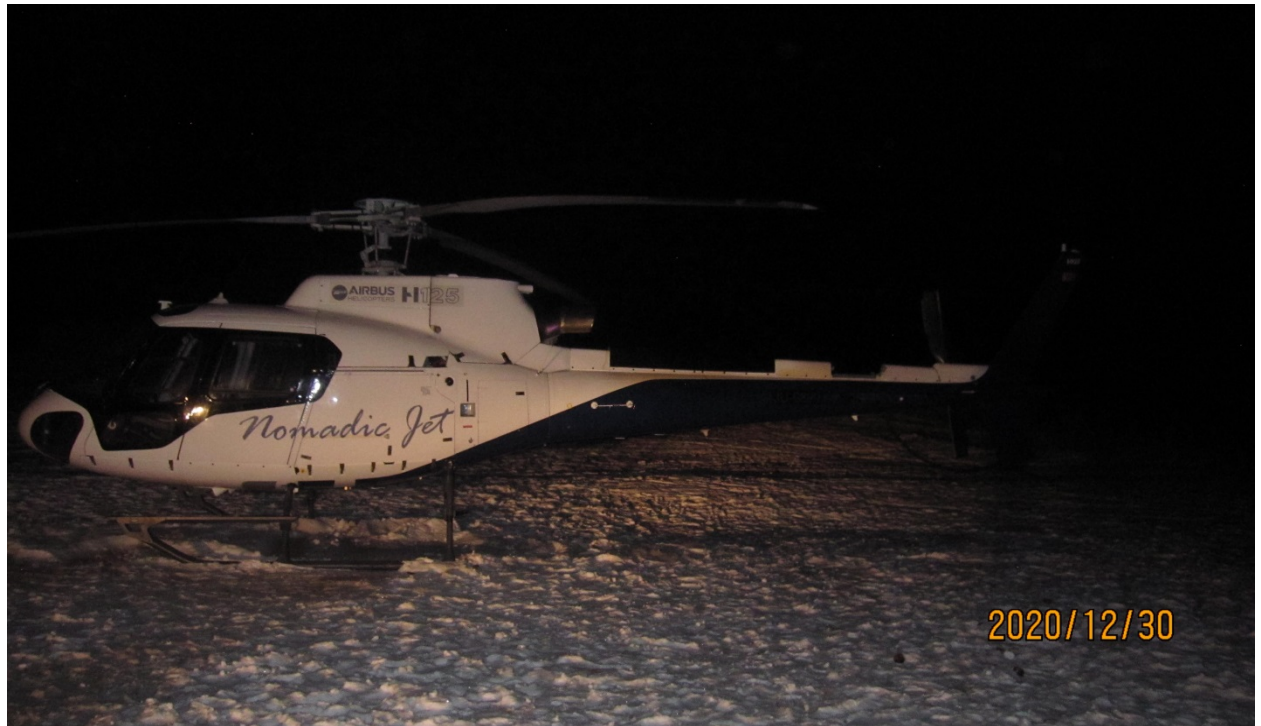
Нисдэг тэрэг 2020.12.30-ны өдөр 15.15 цагт хээрийн буулт үйлдсэний дараа түүнд үзлэг хийхэд арын сэнсний дамжуулагчийн бүрхүүлийн хаалт/tail rotor drive shaft fairing/-ийн хойд хэсэг салж унасан, урагдаж гэмтсэн, сүүлний хэсгийн гадаргуу дээр масло цацагдсан, даах сэнсний алганы үзүүрийн хэсэгт бага зэргийн цохилт үүссэн, сүүлний хэсгийн хөдөлгүүрийн яндангаас гарах халууны хамгаалалт/inox heat shield/ дотор талаас цохигдсон байдал илэрсэн.

Зураг 2. Ерөнхий байдал

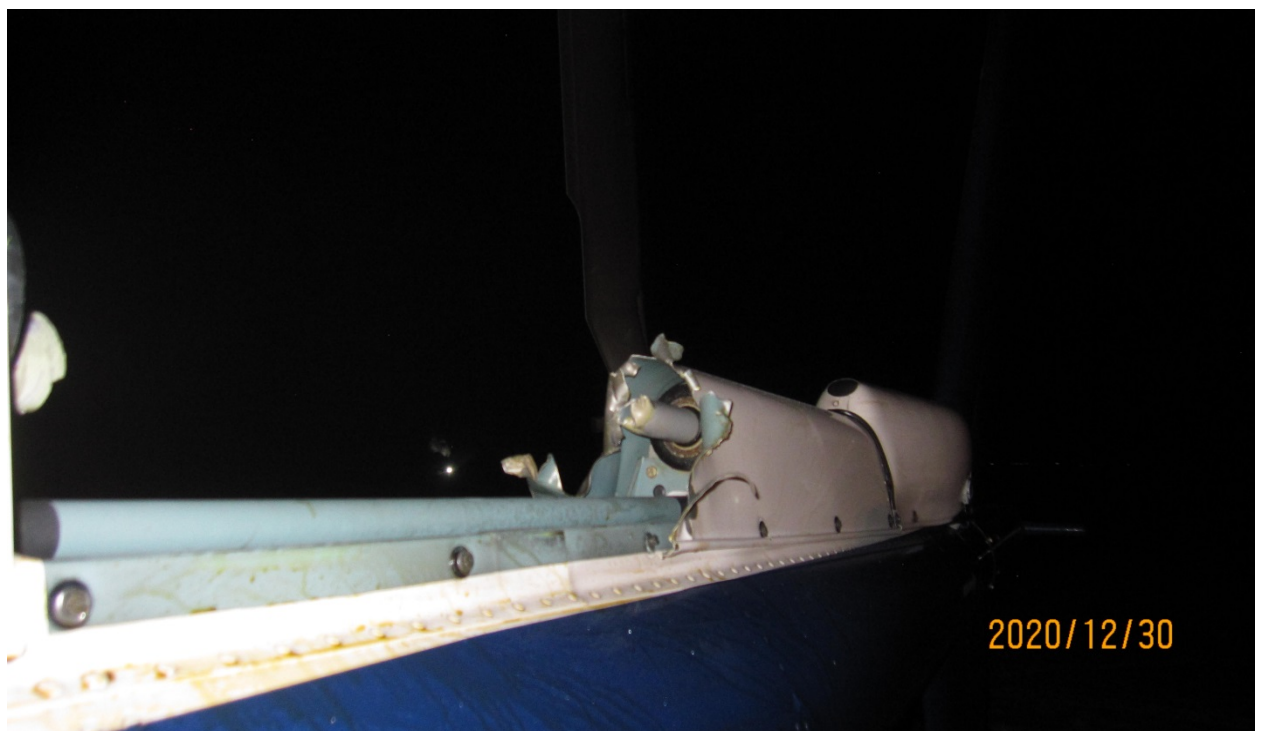
Зураг 3. Сүүлийн сэнсний дамжуулагчийн хаалт ба голын эвдэрсэн байдал

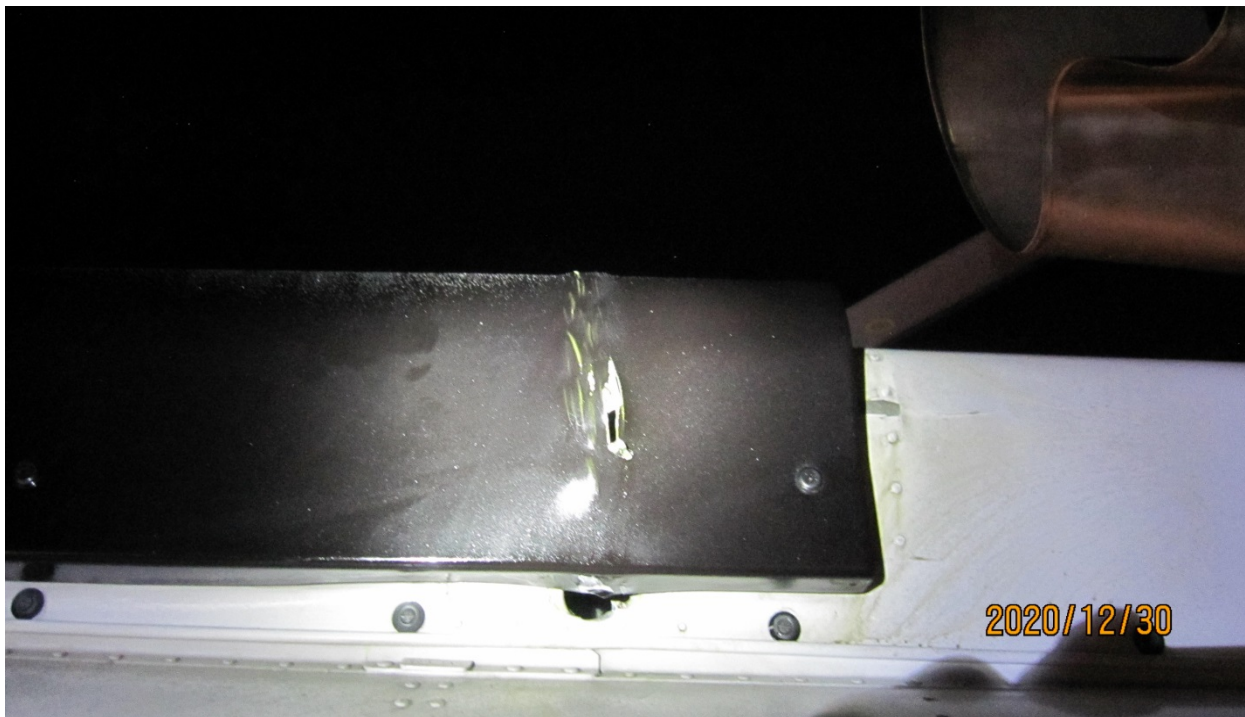
Зураг 4. Халуунаас хамгаалсан ган хаалт/inox heat shield/

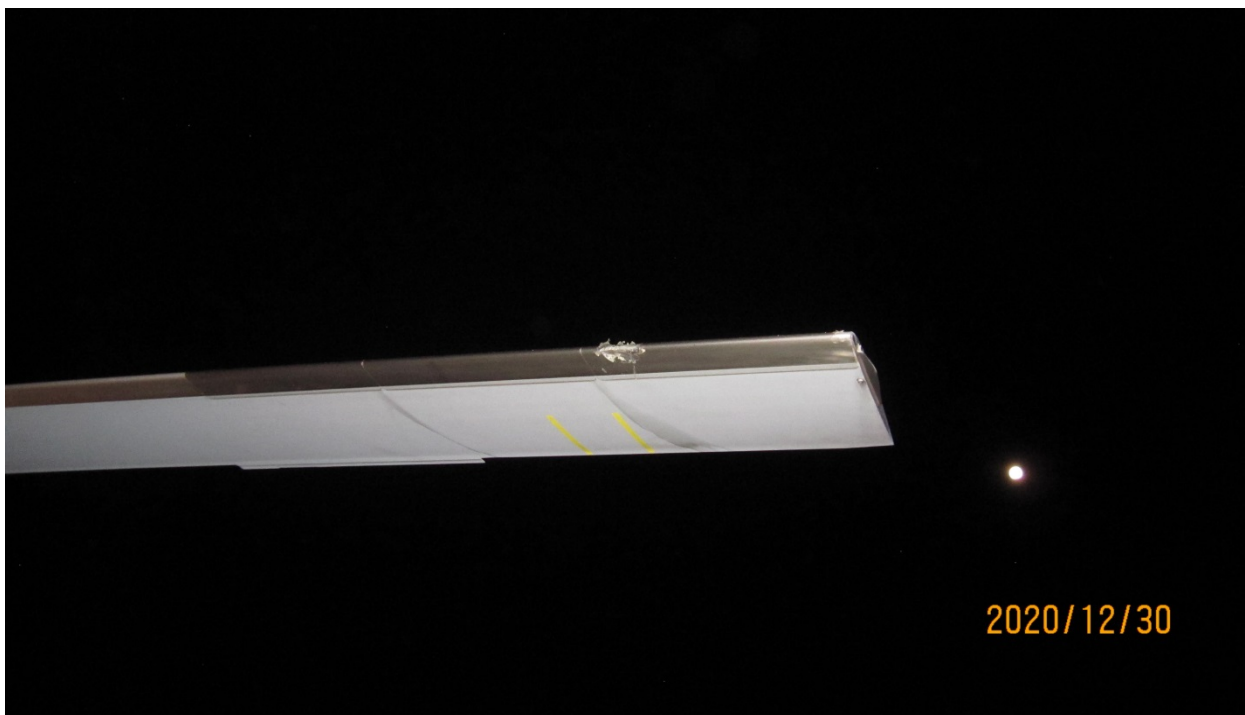
Зураг 5. Даах сэнсний үзүүрийн хэсгийн цохилт

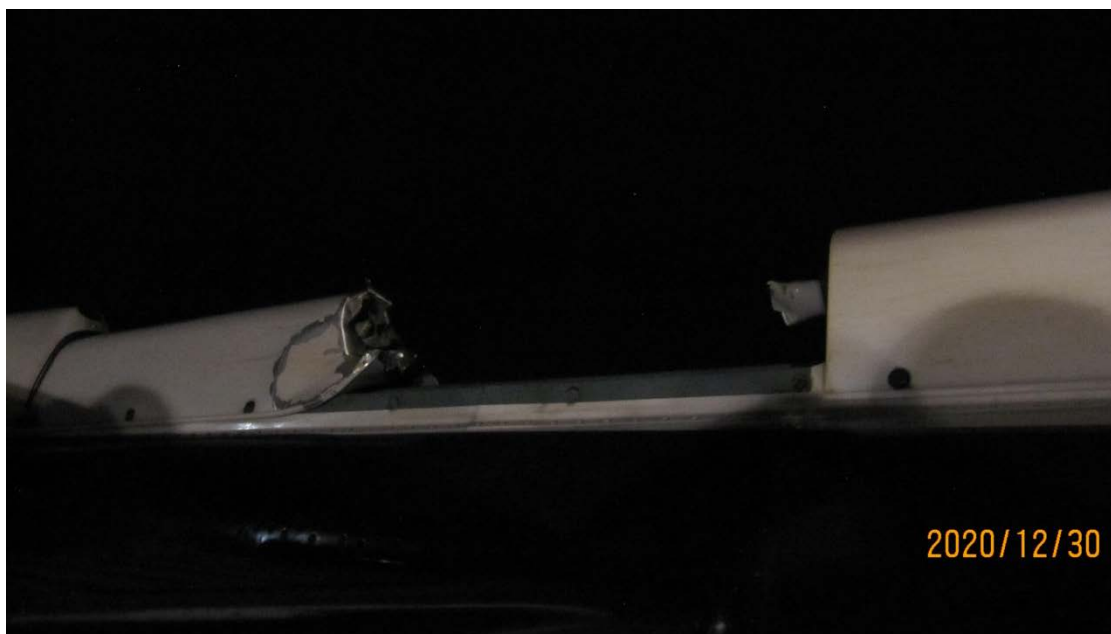
Сүүлний сэнсний дамжуулагч голны хаалт/tail rotor drive shaft fairing/ гурван хэсгээс бүрддэг бөгөөд тэдгээрийн сүүлчийн хаалт гол хэсгээрээ тасарч алга болсон байна. Хаалт нь урдаасаа хойш сөхөгдөж салахдаа арын холхивчны суурийн бэхэлгээний орчим тасарч унасан байдалтай байна. Зураг 6 ба Зураг 7

Зураг 6. Сүүлний сэнсний дамжуулагчийн гол ба хаалтын эвдэрсэн хэсэг

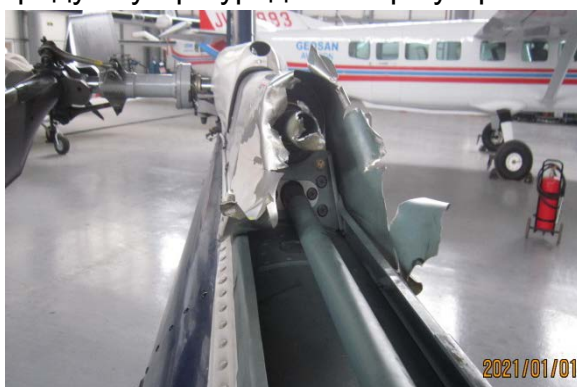
Хойд дамжуулагчийн гол хойд хэсгээрээ задарч хугарсан нь механик үйлчлэлээс үүссэн эхний эвдрэл байна. Зураг 7, Үүний дараа дамжуулагч гол эргэлтэнд 90 градус нугарч урьд хэсгээр хугарсан /rupture of the aft rotor shaft/ байна. Зураг 8

Зураг урд хэсэг 7. Эхний эвдрэлийн байдал

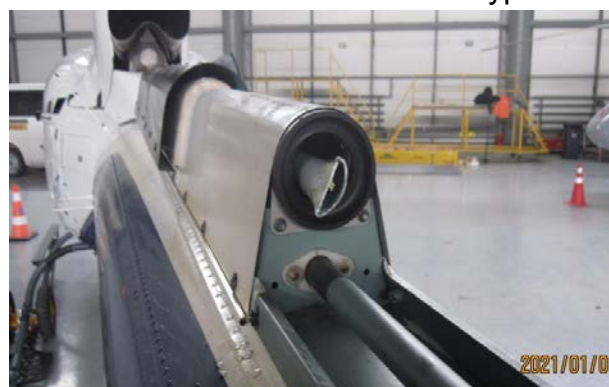
Зураг 8. Дамжуулагч гол нугарч хугарсан байдал

Огцом маневр хийхэд нисдэг тэрэгний ачаалал /G/ ихсэж даах сэнсэнд савалсан хөдөлгөөн /effects of rotor flapping/ үүссэн байна. Энэ үед сүүлийн сэнсний дамжуулах голд вибарац үүссэнээс шарикүүд сууринаас хөдөлж дамжуулах голын дагуу хойшоо гүйсэн ба вибарацыг ихэсгэн дамжуулах голыг тасархад /rupture of the aft rotor shaft/ хүргэсэн байна.

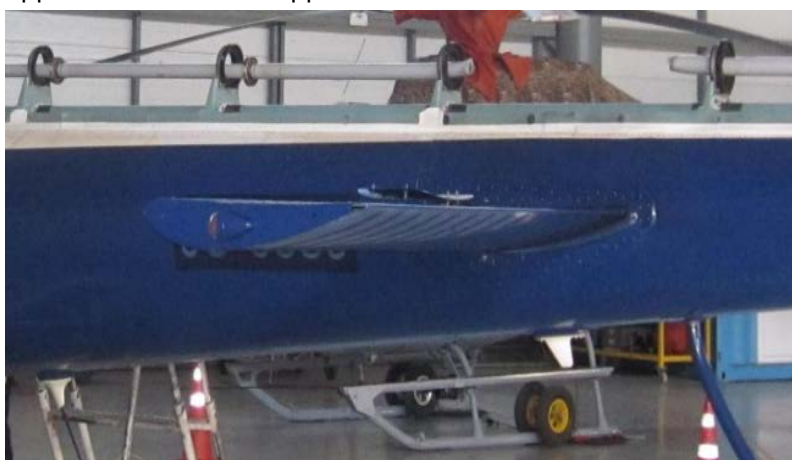
Сүүлний сэнсний дамжуулагчийн голны холхивчууд сууринаасаа салсан, дунд болон хойд хаалтын залгаа дах холхивч алга болсон байна. Зураг 9.

Зураг 9. Холхивчууд салсан байдал

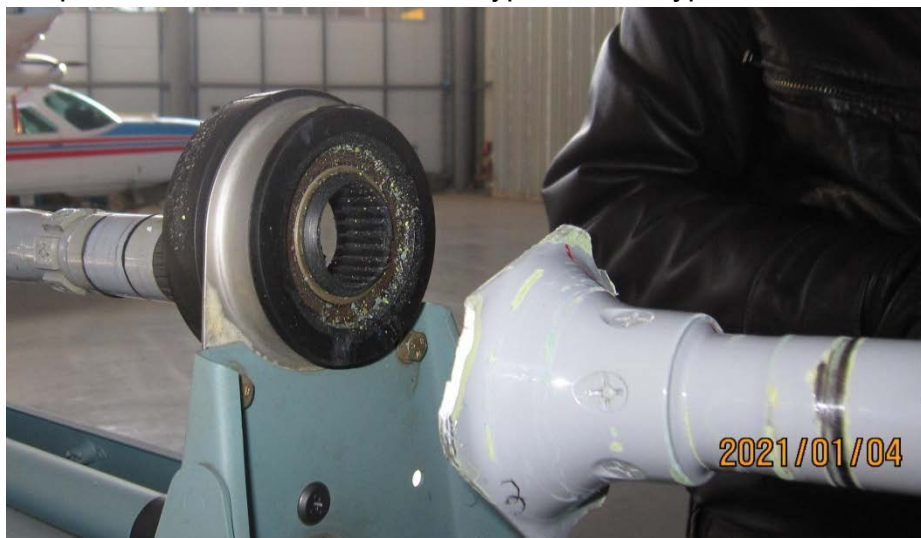
Сүүлний сэнсний урд болон хойд дамжуулагчийг холбосон уян холбоос /flexible coupling/ эвдэрч хаалтыг цоолсон байна. Зураг 10 ба Зураг 11

Зураг 10. Уян холбоос эвдэрсэн байдал

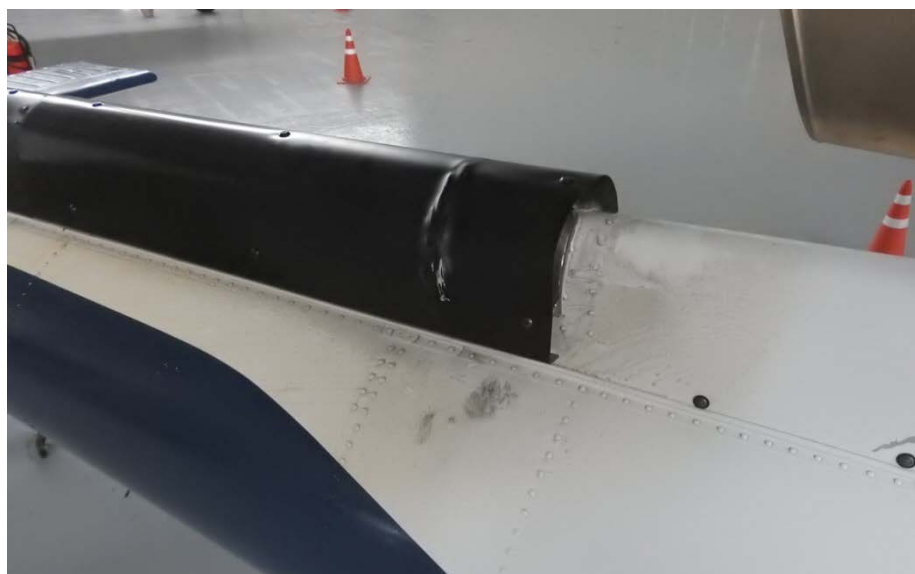
Дамжуулагчийн урд /fairing/ болон халуунаас хамгаалсан ган хаалт /inox heat shield/ хаалтууд дотор талаас цохигдож гэмтсэн, цоорсон. Зураг 11

Зураг 11. Хаалт дотор талаас цохигдож эвдэрсэн байдал

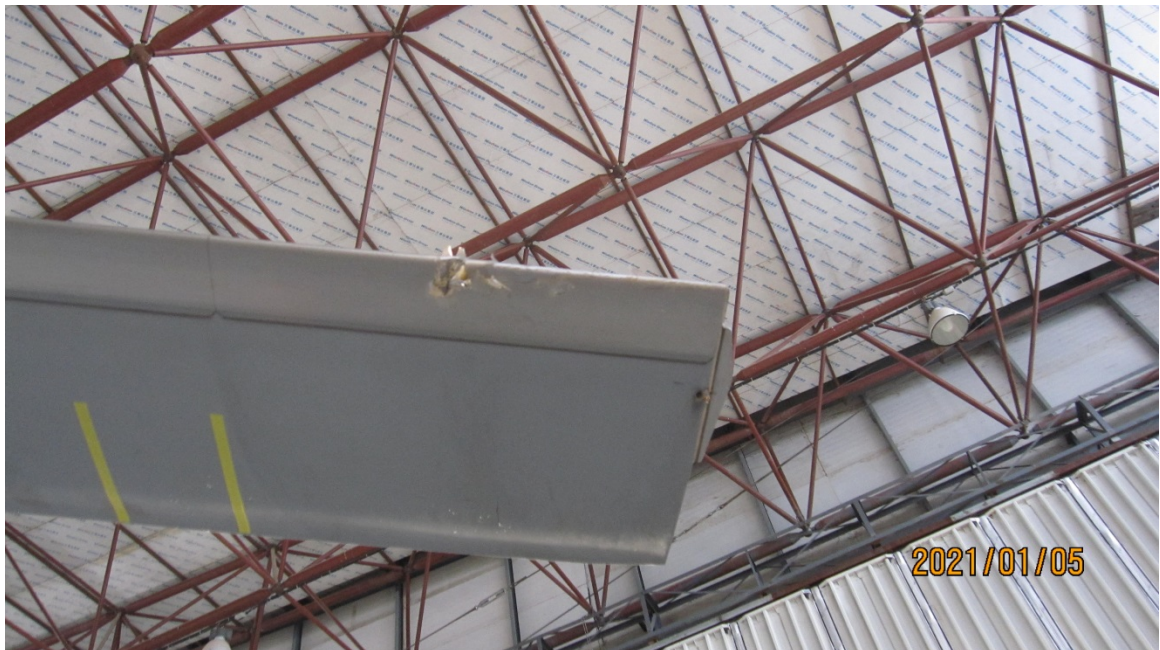
Даах сэнсний алганы үзүүрүүд хэвийн, үзүүрээс 18-25 см-т урд ирмэгт цохилтын мөр үлдсэн байна. Энэ нь дамжуулагчийн хаалт /fairing/ сөхөгдөж босох үед эсвэл хугарсан гол /shaft/-д хүрсэнээс үйдэлтэй байна. Зураг 12

Зураг 12. Даах сэнсний ирмэгт үүссэн цохилтын мөр

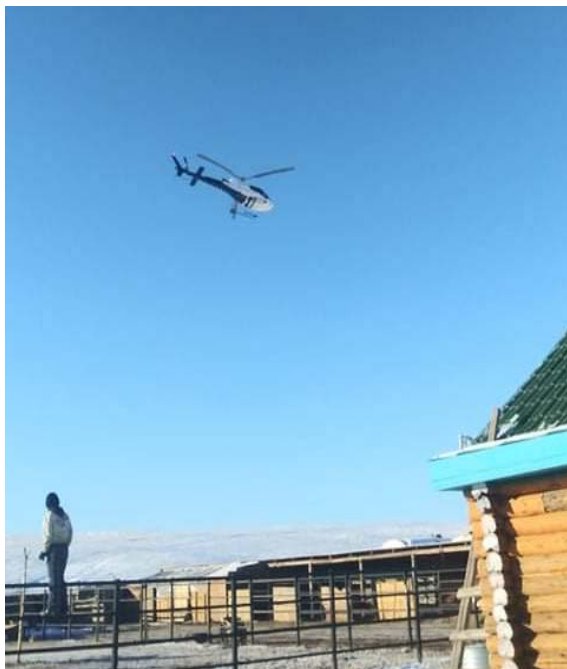
Зураг 13. Талбай сонгох тойрог нислэг хийж байгаа байдал

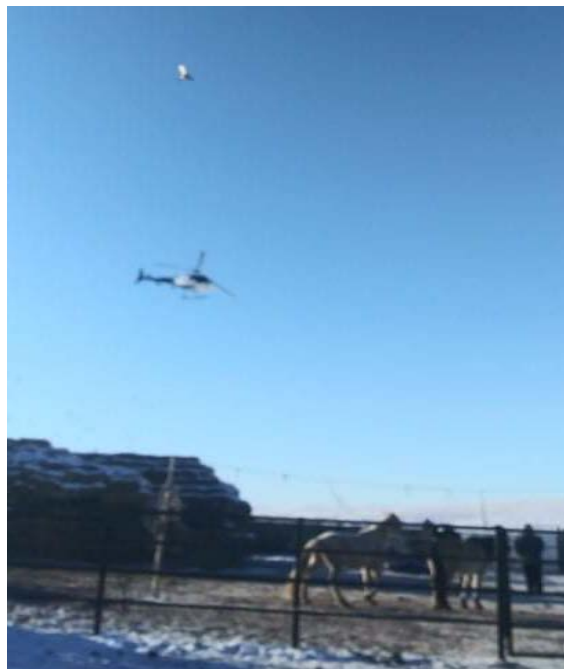
Нисгэгч шувуунаас мөргөлдөхөөс зайлсхийх үйлдэл хийсэн байх магадлалтай. Тухайн орчинд шувуу байрлах боломжтой байдал /Зураг 14/. Нисгэгч буух газрыг сонгох 6 удаагийн тойрог нислэг хийж, тэгш талбайд сүүлний сэнсний удирдлагагүй буултыг хэвийн гүйцэтгэсэн байдал зэрэг нь орон нутгийн иргэдийн

Зураг 14. Тойрог нислэгийн үед шувууны зураг авагдсан байна.

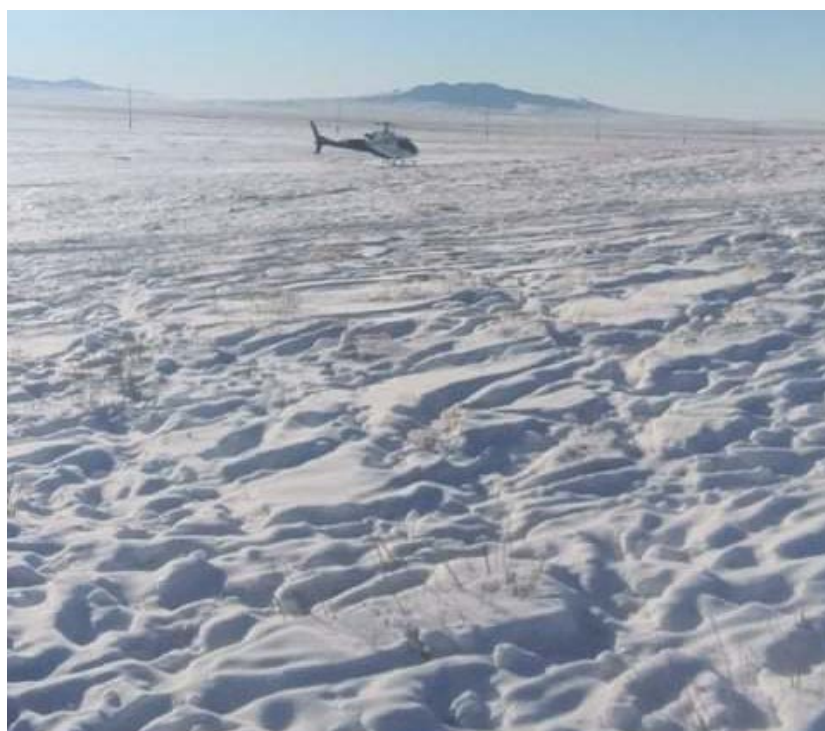
Зураг 15. Буулт хийсний дараах тухайн үеийн зураг
