**В737-800, EI-CXV АГААРЫН ХӨЛӨГ  
ХӨӨРӨЛТИЙН ҮЕД ЧИГ АЛДАН ЗУРВАСНААС  
ГАРСАН НОЦТОЙ ЗӨРЧИЛ,  
МОНГОЛ УЛС**

**B737-800, EI-CXV SERIOUS INCIDENT  
“Running off the side of the runway”**

**FINAL REPORT OF SERIOUS INCIDENT  
INVESTIGATION**

**Тайлангийн дугаар/Report No: SI.2016.05.03.F**

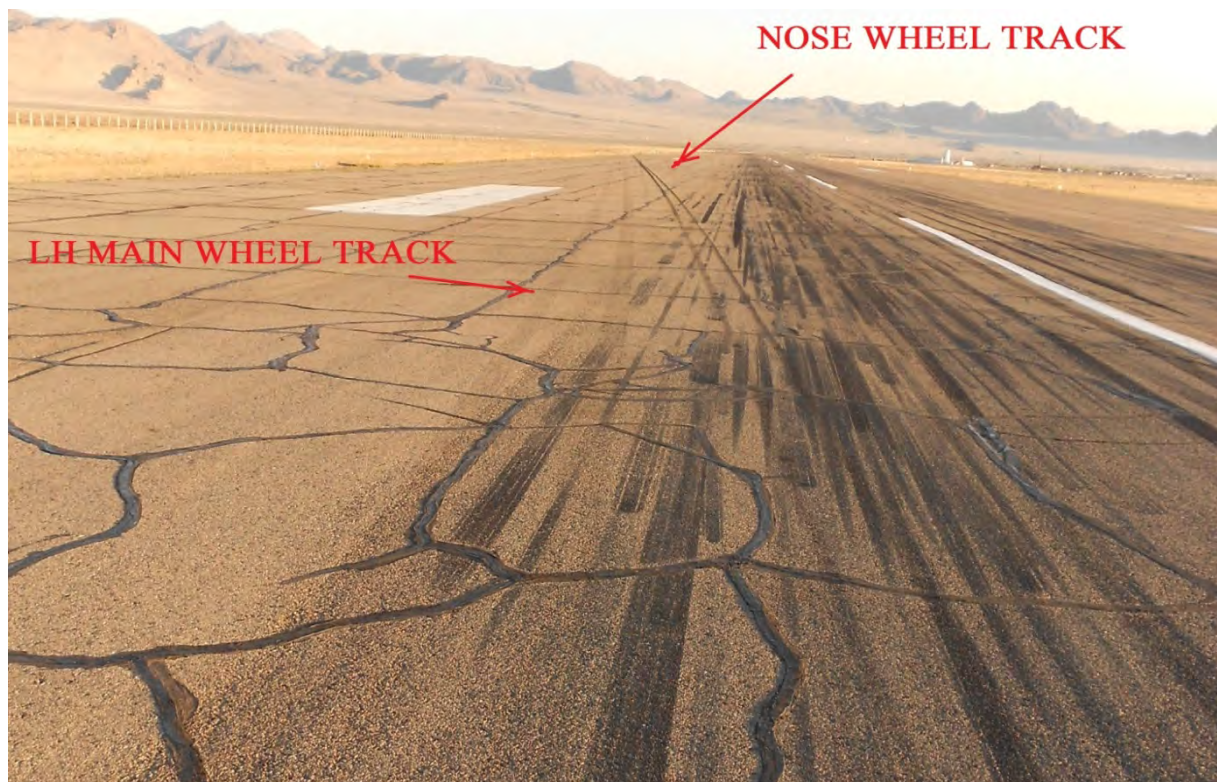
Зураг 1. Чиг алдаж эхэлсэн байдал

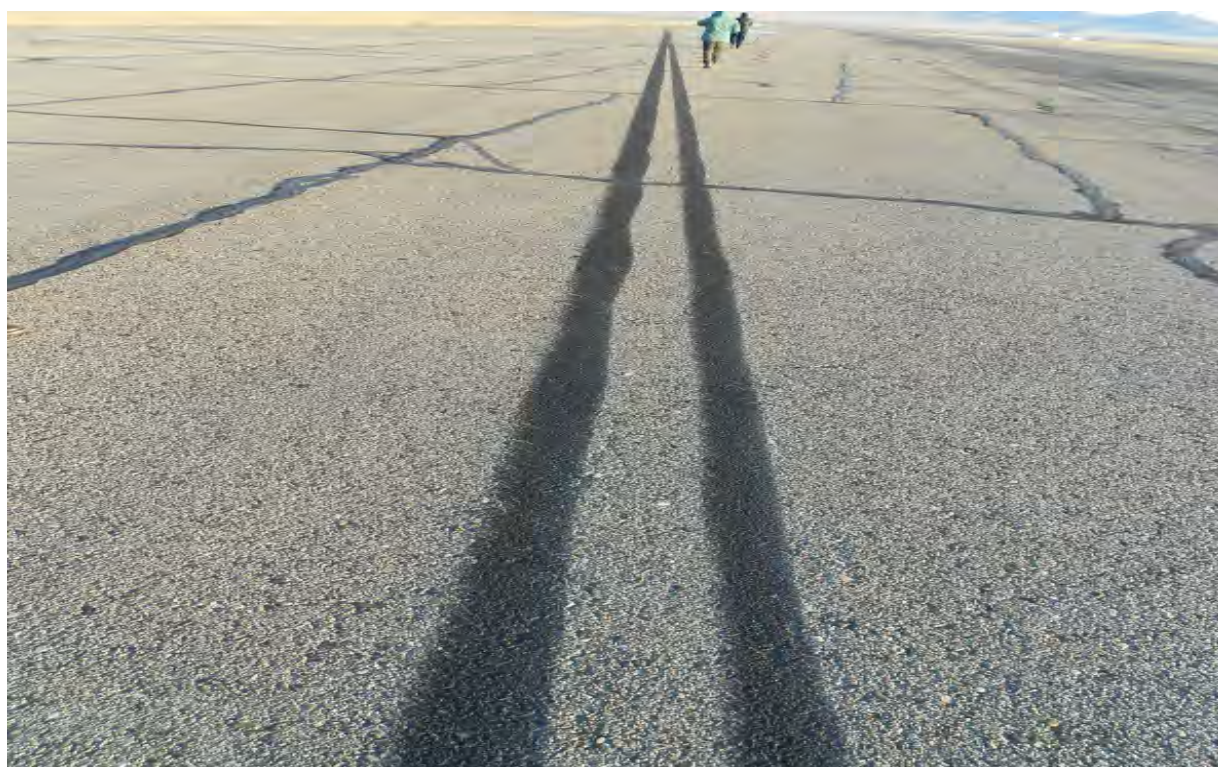
Зураг 2. Урд дугуйнуудын мөр

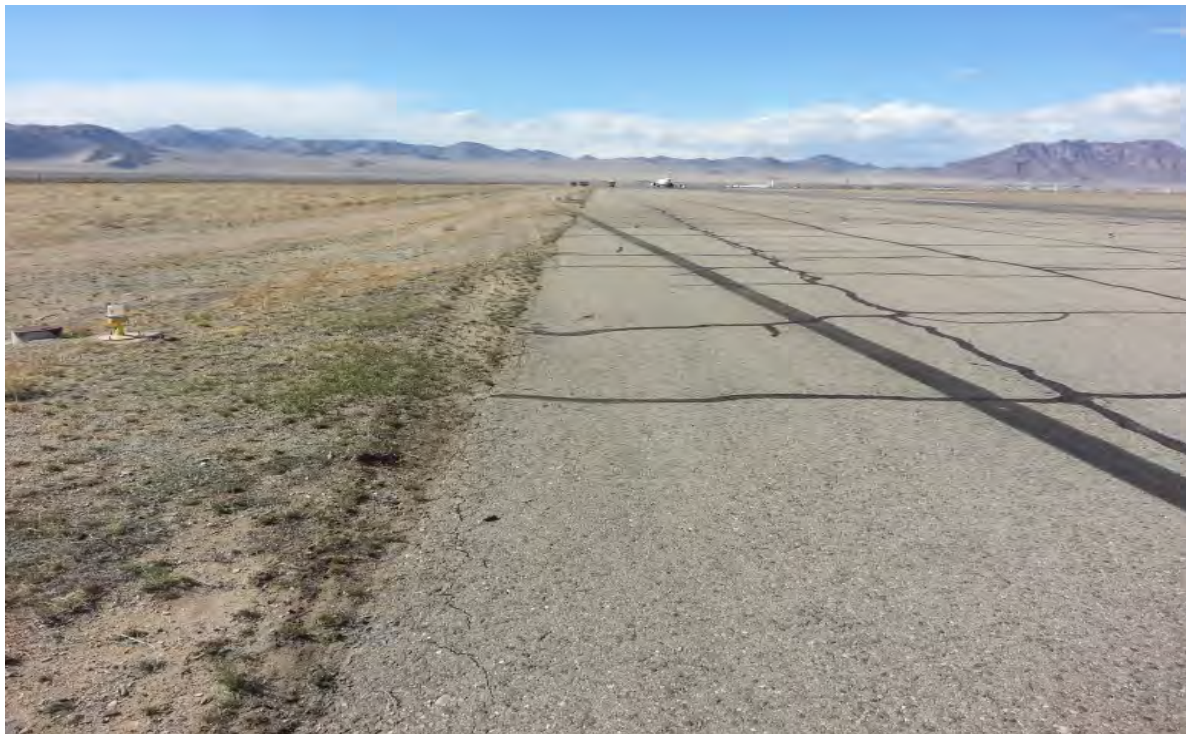
Зураг 3. Зурваснаас зүүн гар тийш гарсан байдал

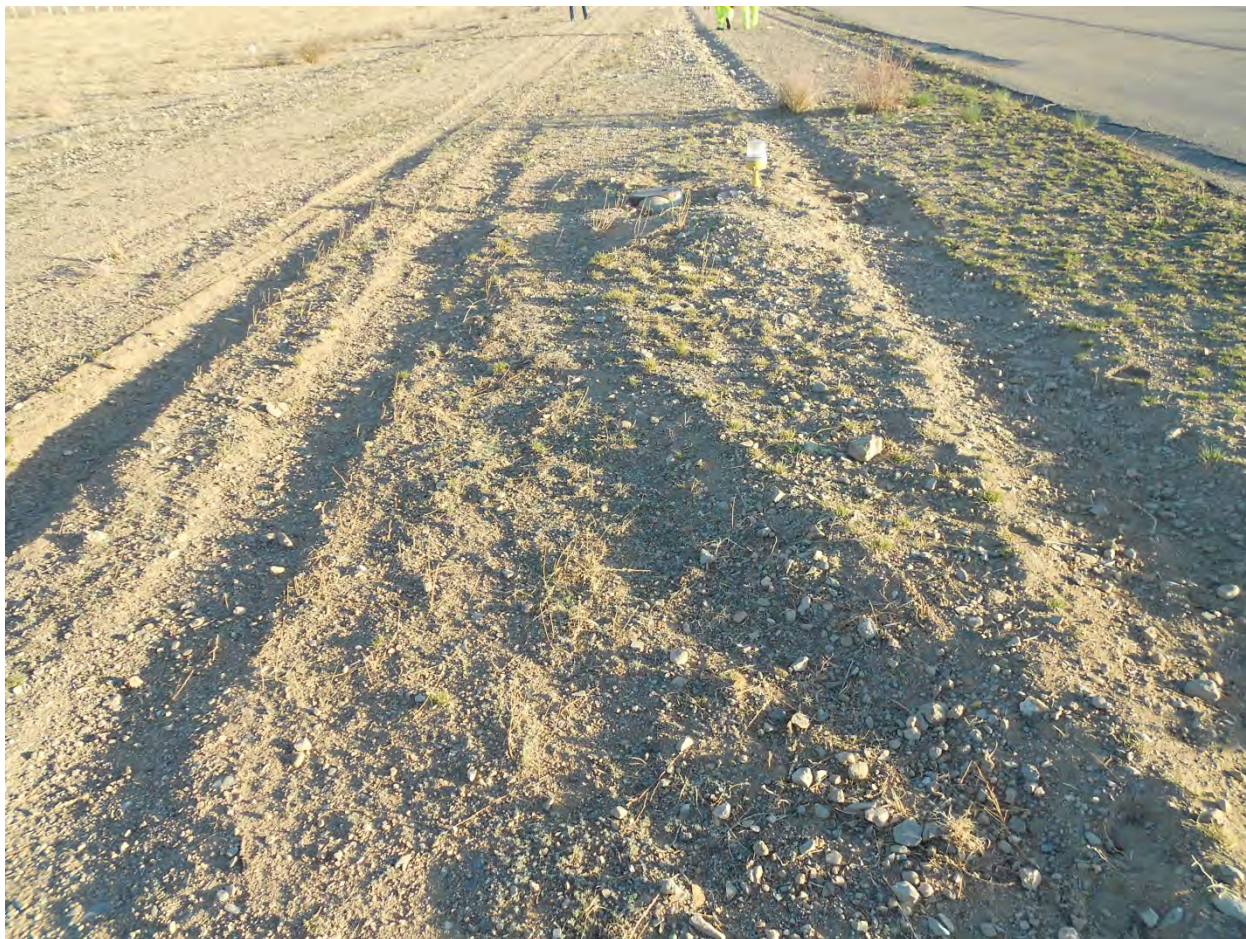
Зураг 4. Зурвасны хажуугаар явсан мөр

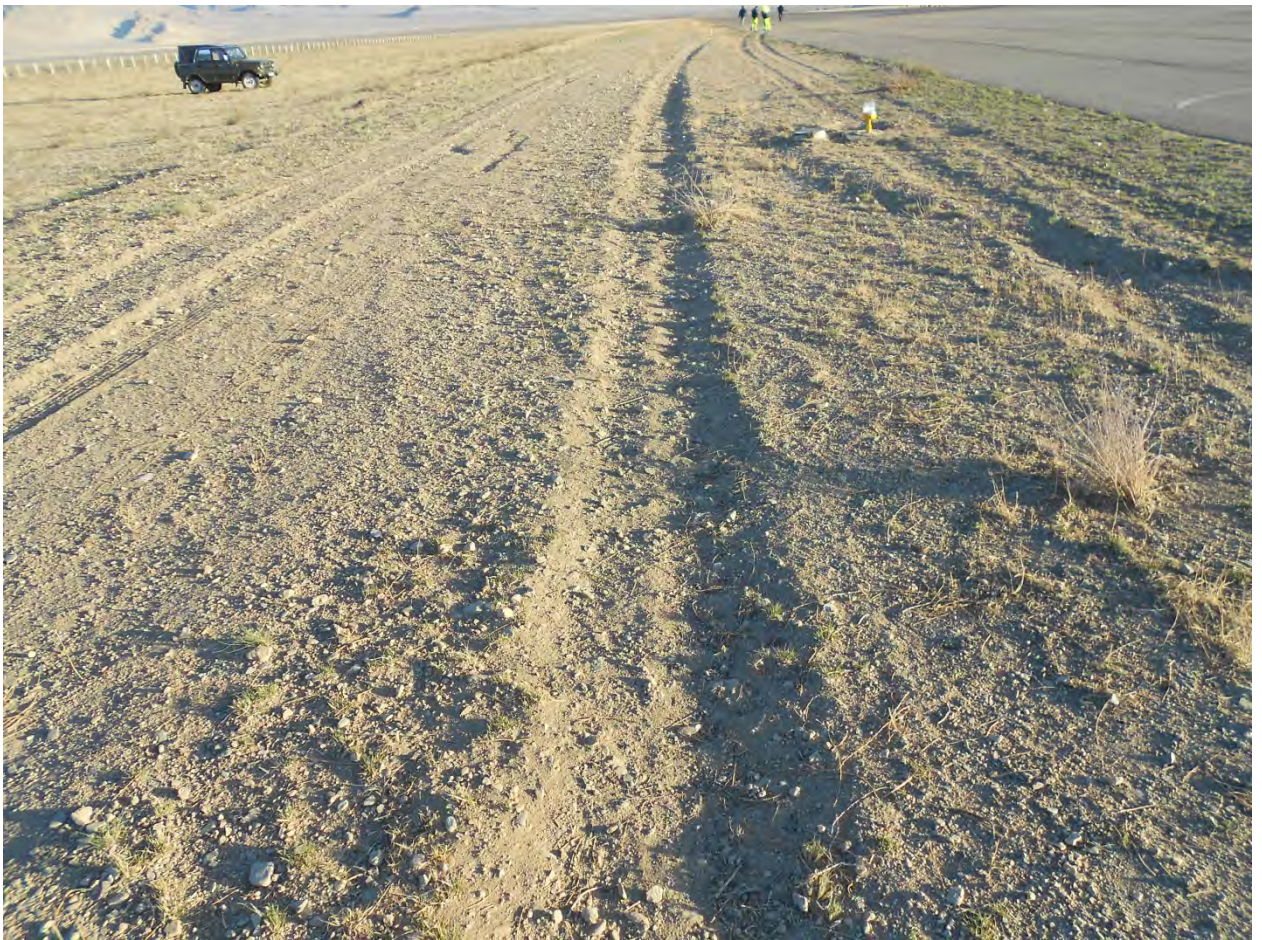
Зураг 5. Зурвасны хажуугаар явсан мөр

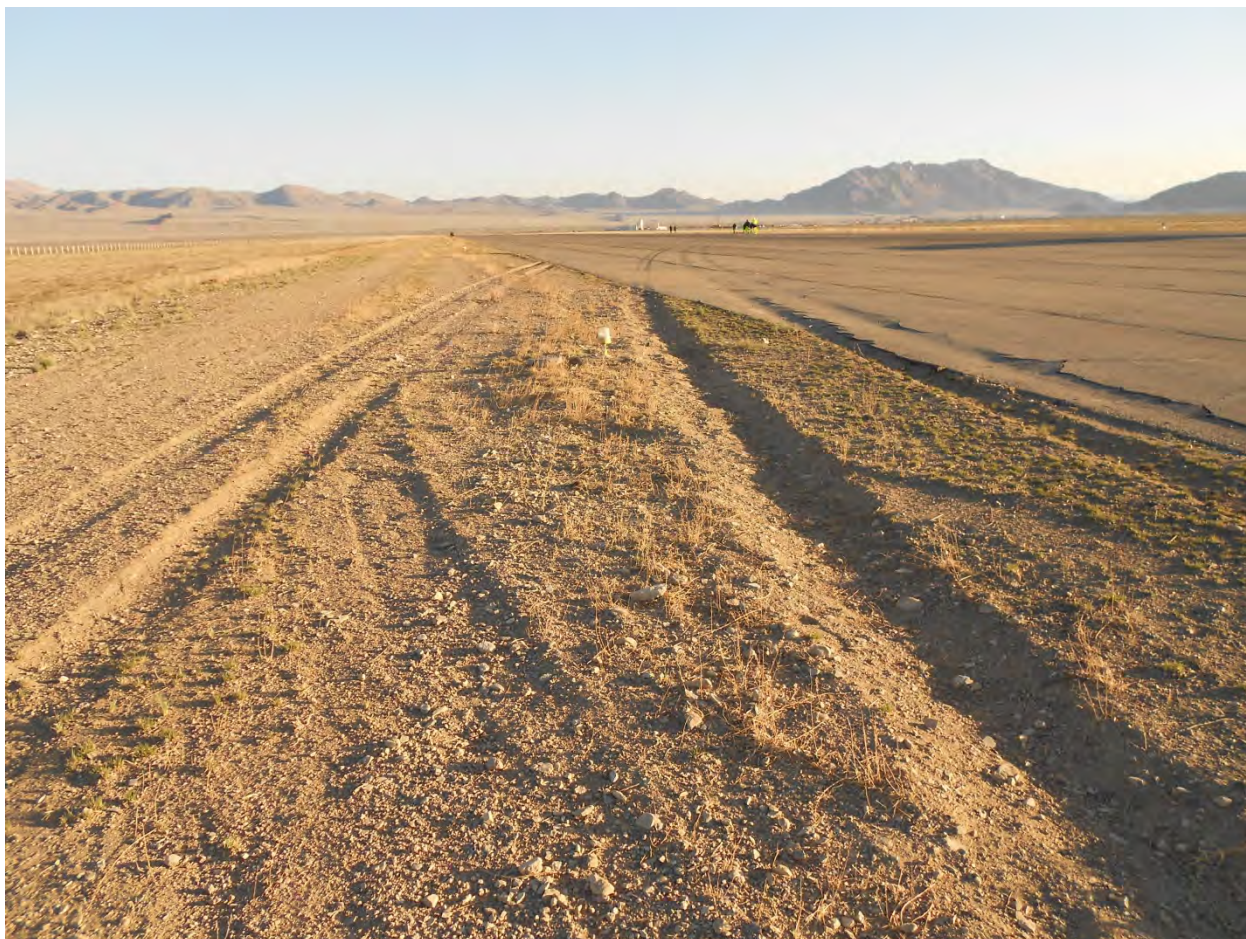
Зураг 6. Зурвас уруу буцаж орсон байдал

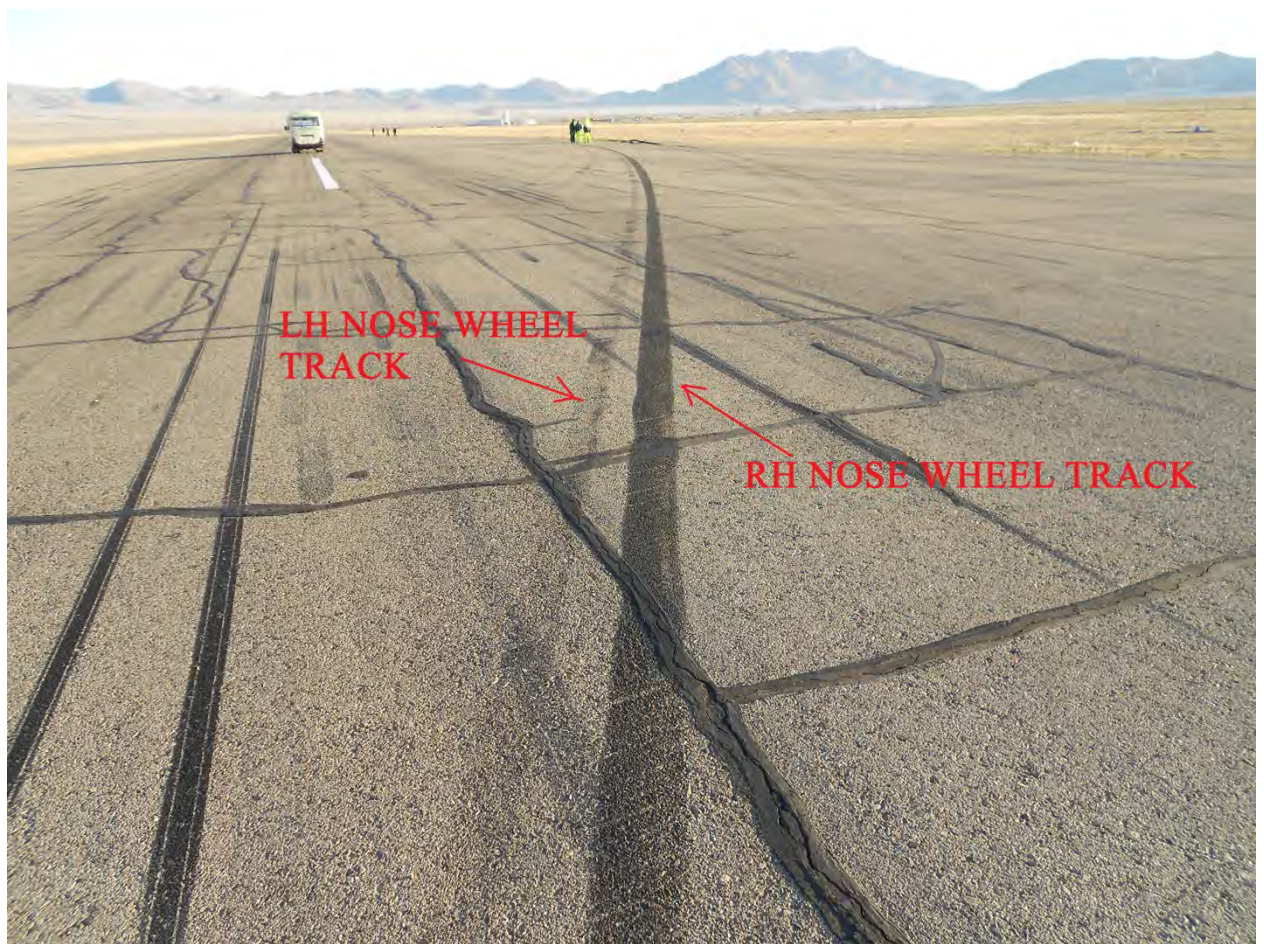
Зураг 7. Зурвасанд буцаж ороод баруун гар тийш чиг алдсан байдал

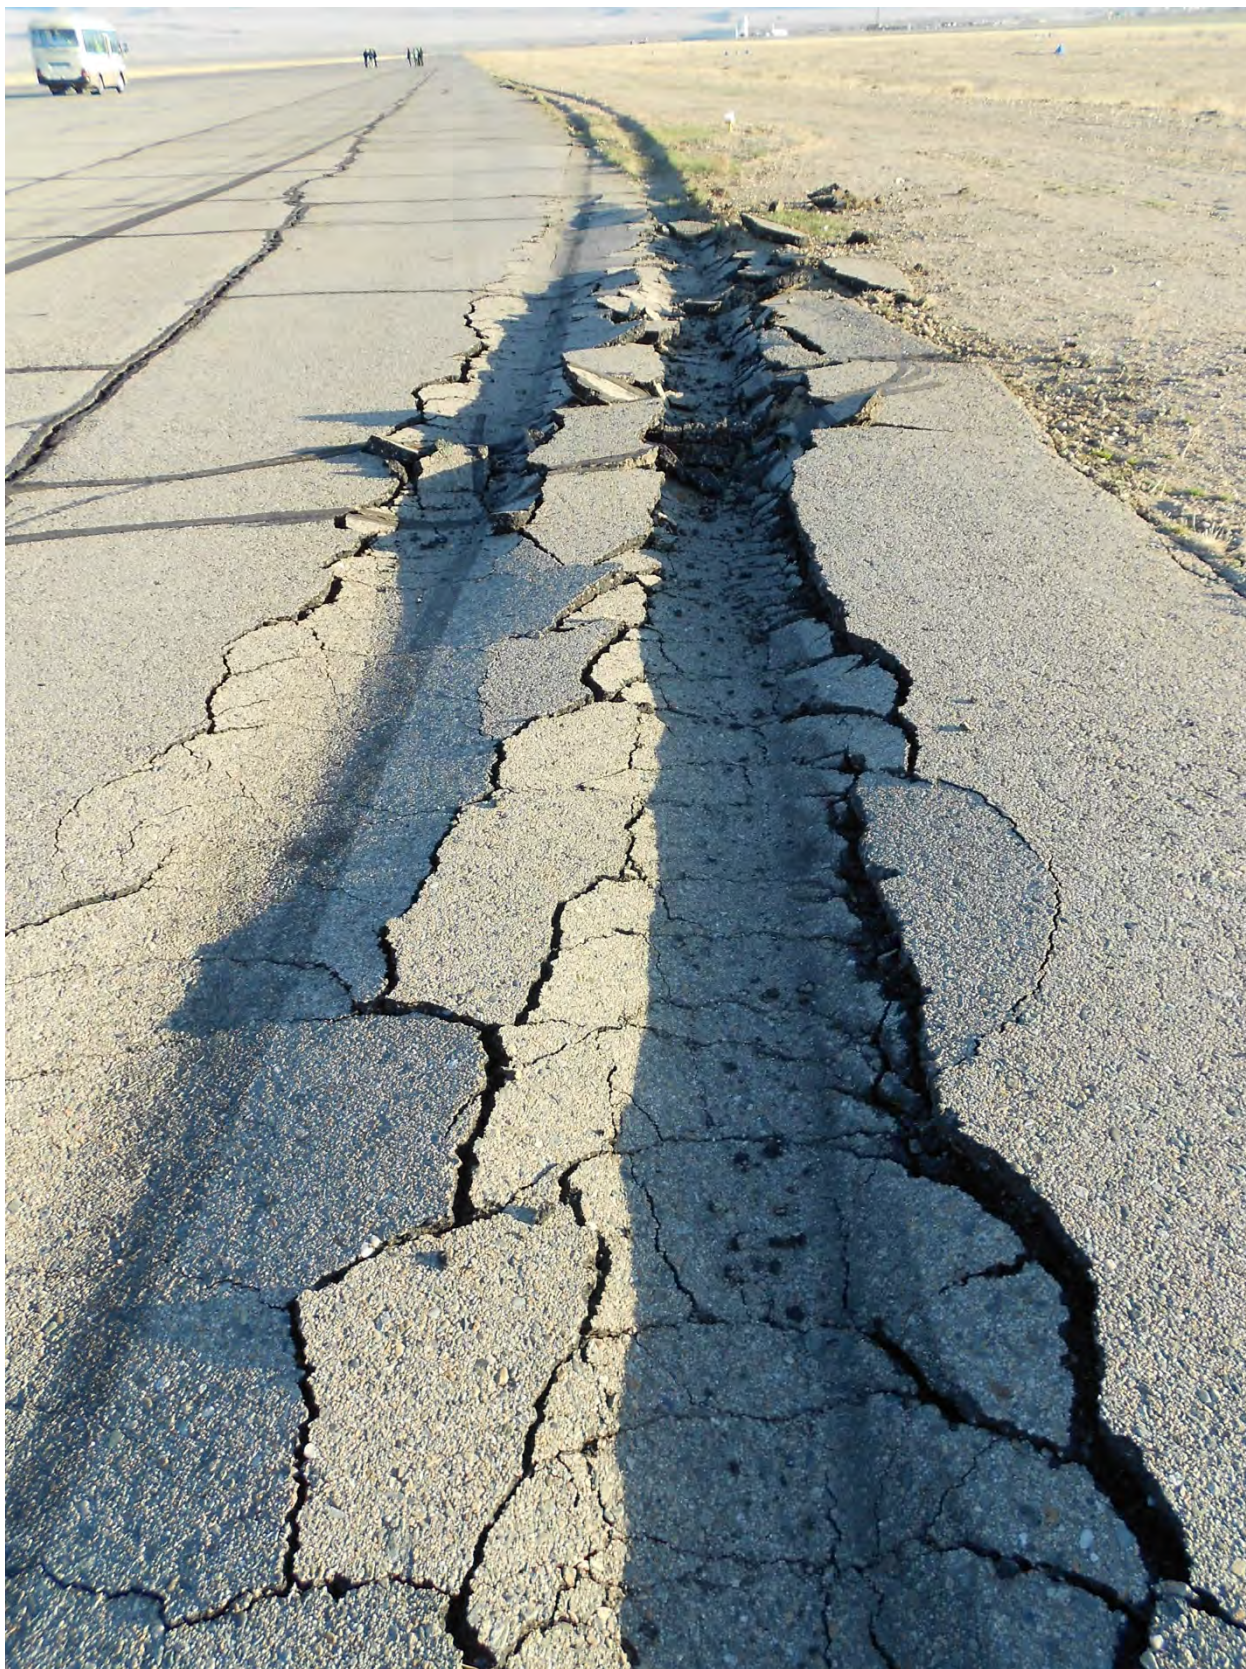
Зураг 8. Зурвасны баруун гар тал уруу гарсан байдал

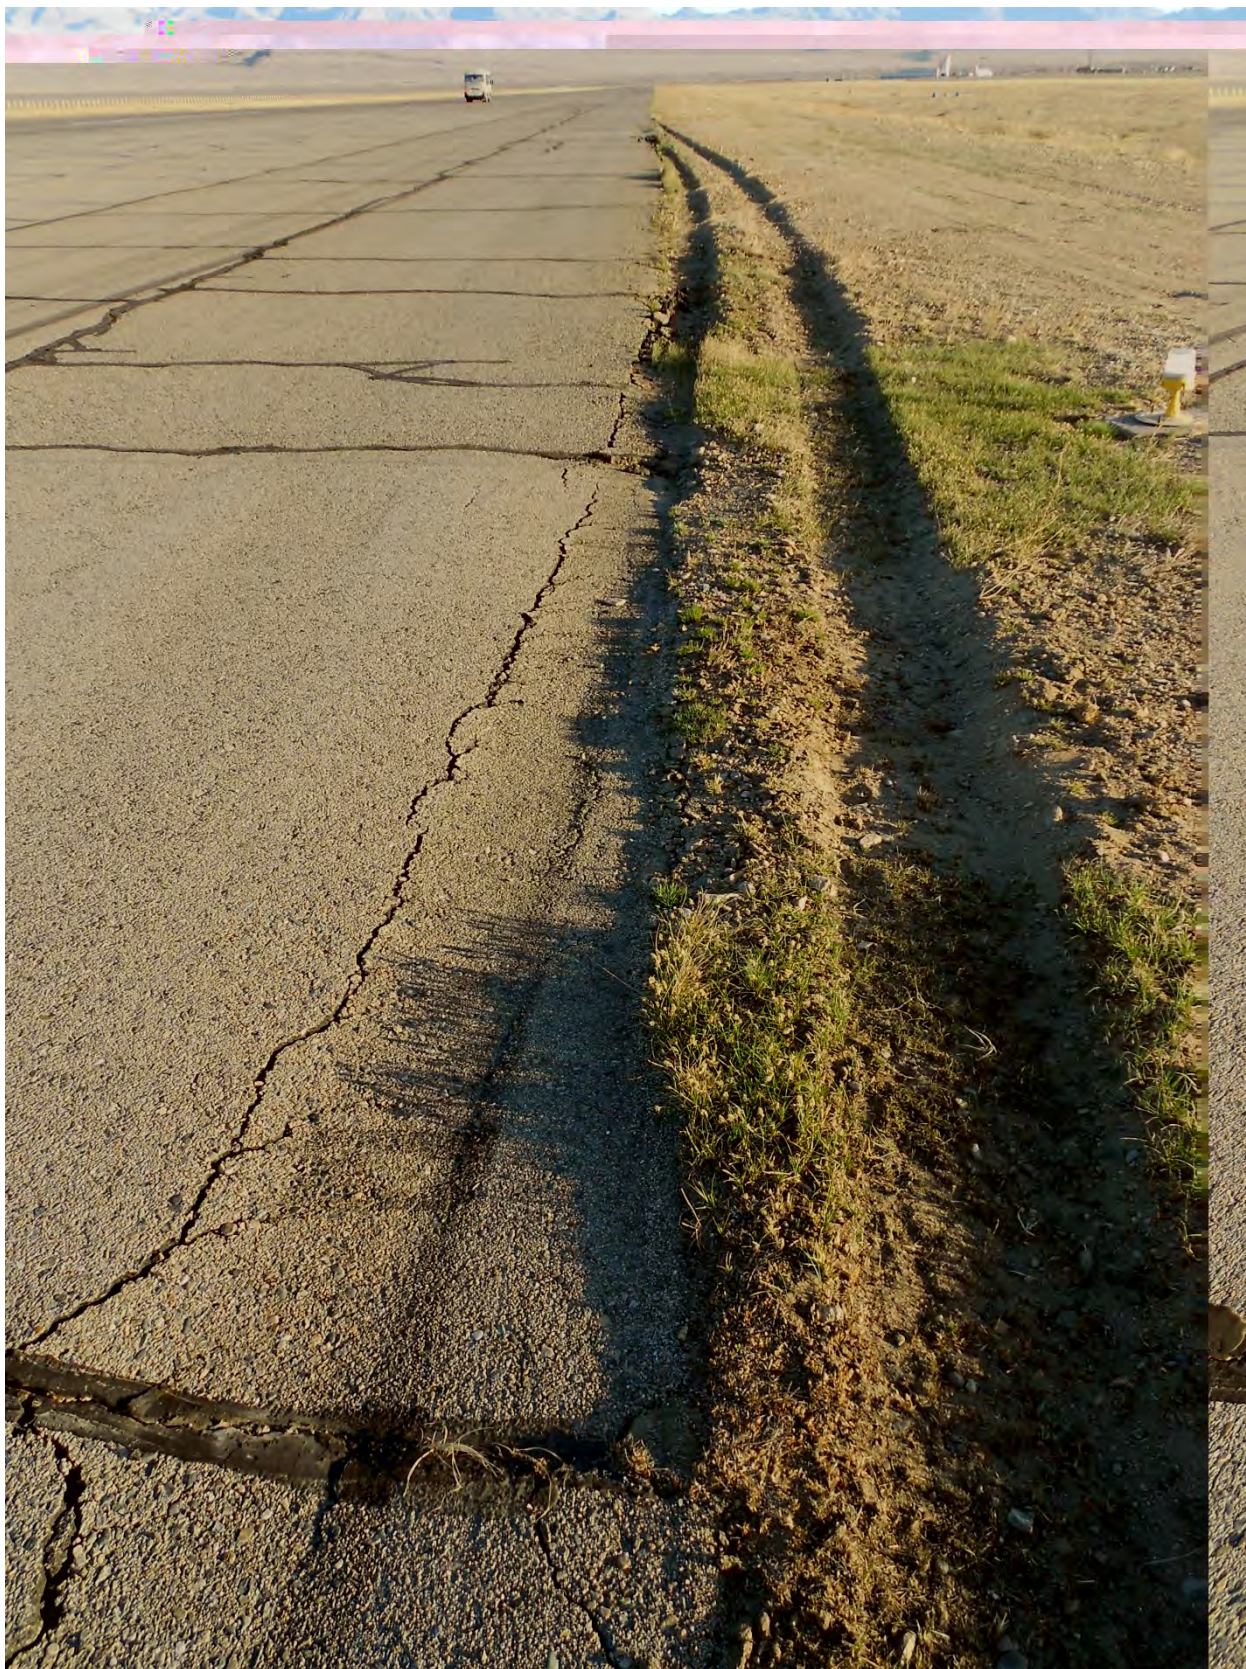
Зураг 9. Зурвасны баруун гар талаас буцаж зурвас уруу орсон байдал

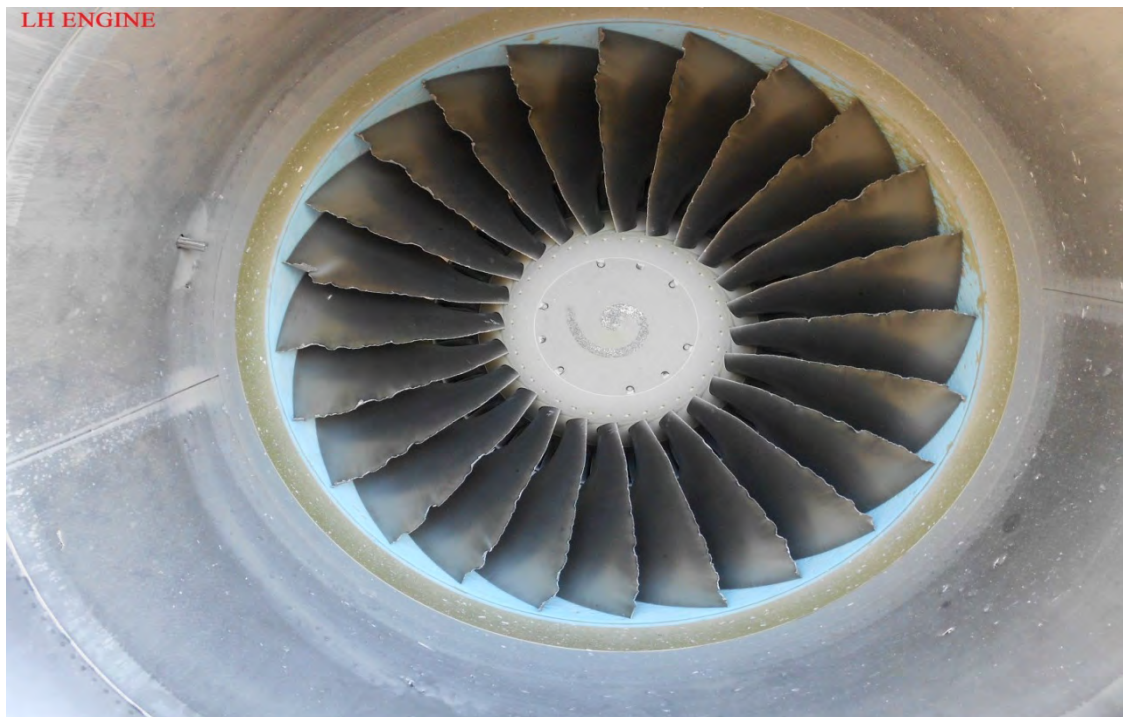
EI-CXV агаарын хөлгийн зүүн хөдөлгүүрийн Inlet cowl эд анги чулуунд цохигдон олон тооны хонхойлт, цохилт авсан, lip skin хэсэгт нэг газар цоорсон, acoustic panel эд ангиуд олон тооны цооролттой болсон байна. Мөн spinner эд ангийн будаг бүрэн арилсан, бүх fan blade алга ашиглалтын хязгаараас давсан хэмжээний гэмтэлтэй. Тус хөдөлгүүрийн outlet guide van болон thrust reverser blocker door эд ангиуд хэд хэдэн газар цохигдож гэмтсэн. Өндөр даралтын компрессорын 3-р үеийн нэг алга гэмтсэн бөгөөд хөдөлгүүрийн турбины ар талаар шатаж өнгө нь хувирсан чулуу, шороо гарч ирсэн байна.

Зураг 10. Зүүн буюу 1-р хөдөлгүүрийн урд талаас авсан зураг

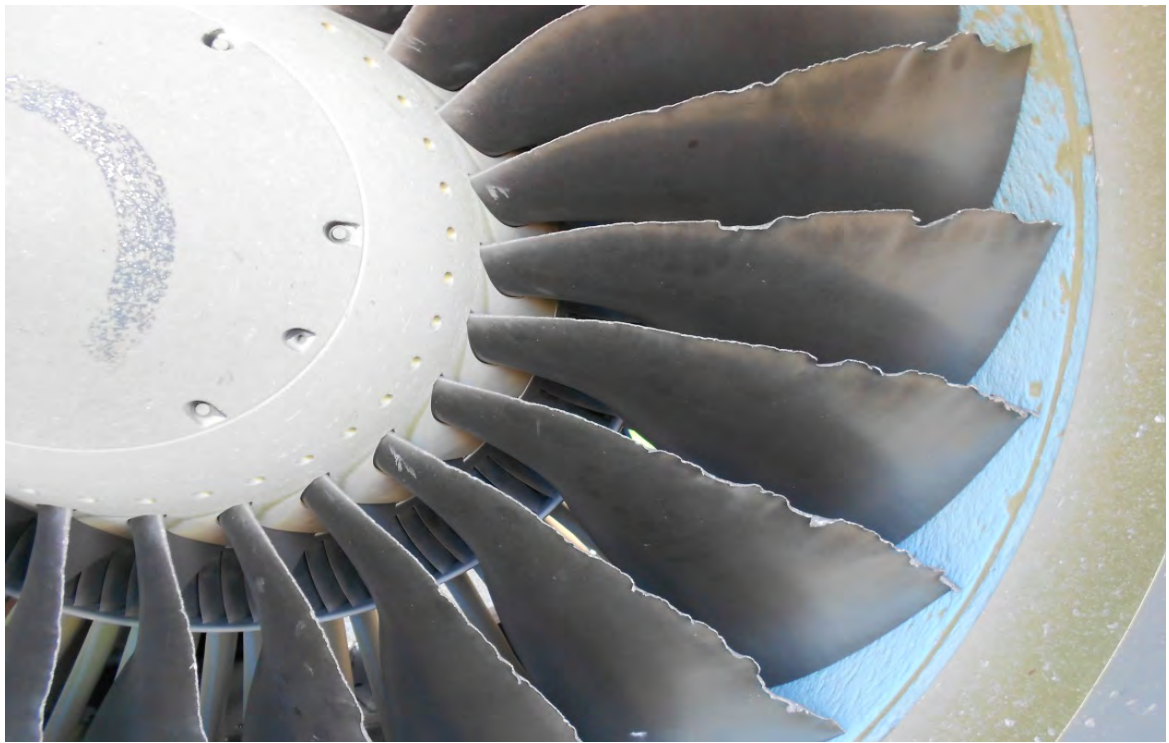
Зураг 11. Fan blade алганы гэмтэл

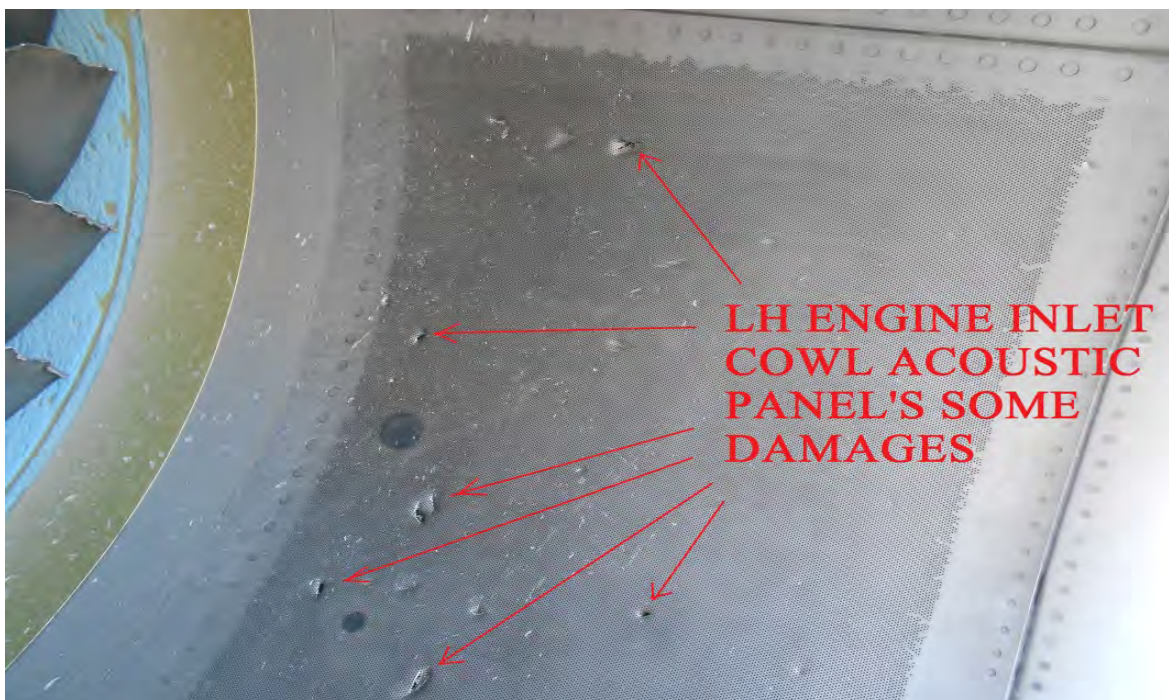
Зураг 12. Зүүн хөдөлгүүрийн inlet cowl acoustic panel эд ангийн гэмтэл

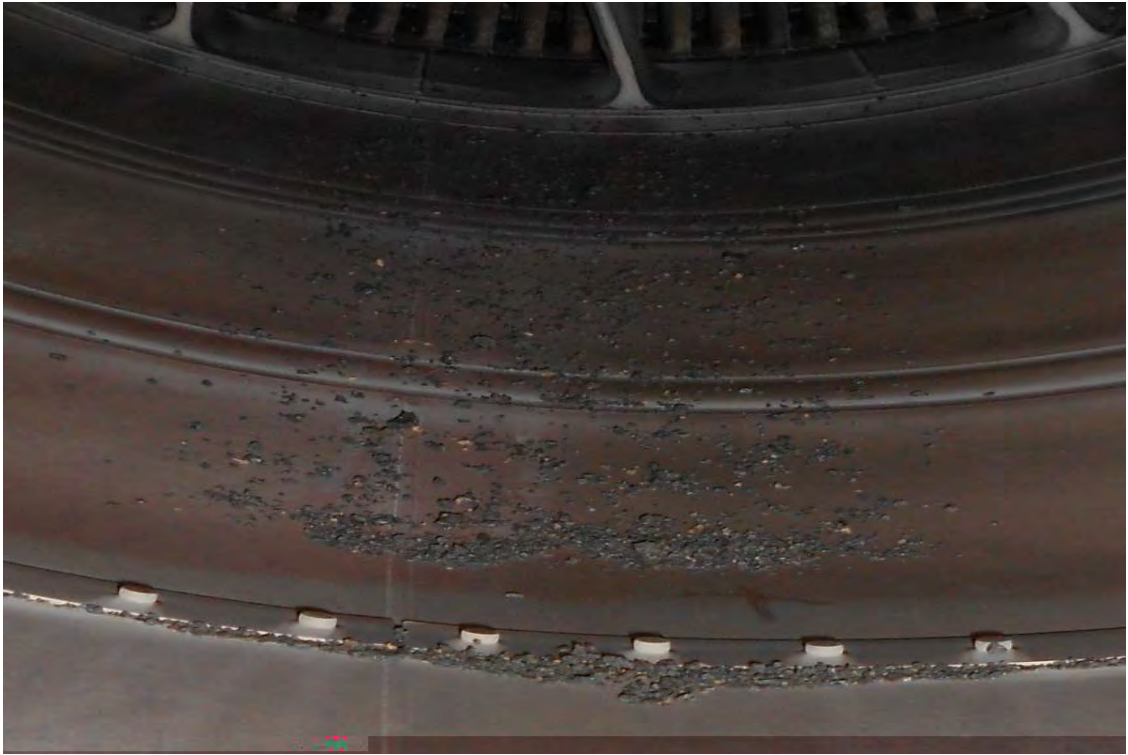
Зураг 13. Зүүн хөдөлгүүрийн яндангаар чулуу, шороо гарсан байдал

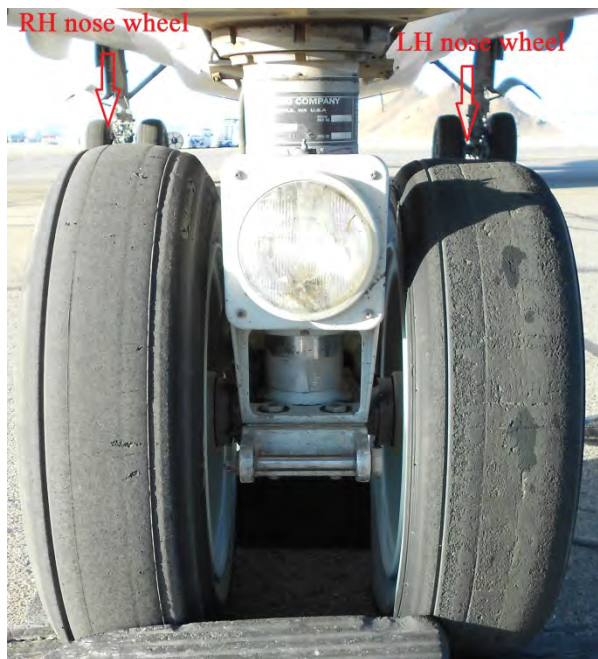
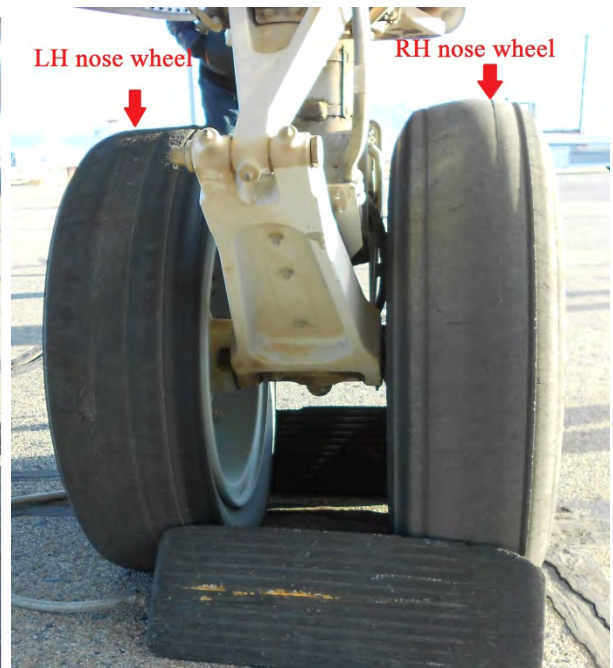
Урд хоёр дугуйны хээ их хэмжээгээр элэгдэн зүүн урд дугуйны зарим хэсгээр утас цухуйсан байна. Хоёр дугуйны хээний элэгдэл зүүн талаасаа явагдсан шинжтэй бөгөөд зүүн урд дугуйны хээтэй 90 хэмийн чиглэлд хөндлөн зурааснууд гарсан байна. Зүүн дугуй хийгээ бүрэн алдсан, дугуйны резин бүрээс wheel half буюу обуднаас зүүн талаараа салж завсараар нь чулуу шороо орсон байна.

Зураг 14. Урд дугуйнуудын зураг  
(урд талаас авсан байдал)

Зураг 15. Урд дугуйнуудын зураг  
(Хойд талаас авсан байдал)

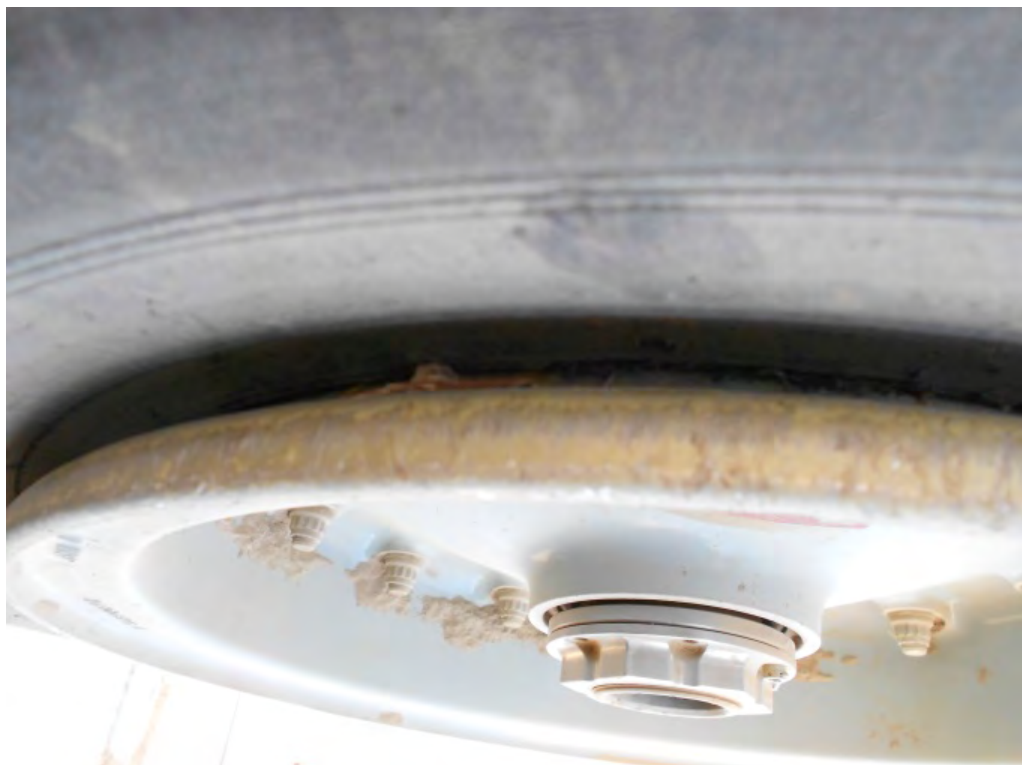
Зураг 16. Зуун урд дугуйны резин зүүн талаараа обуднаас хөндийрсөн

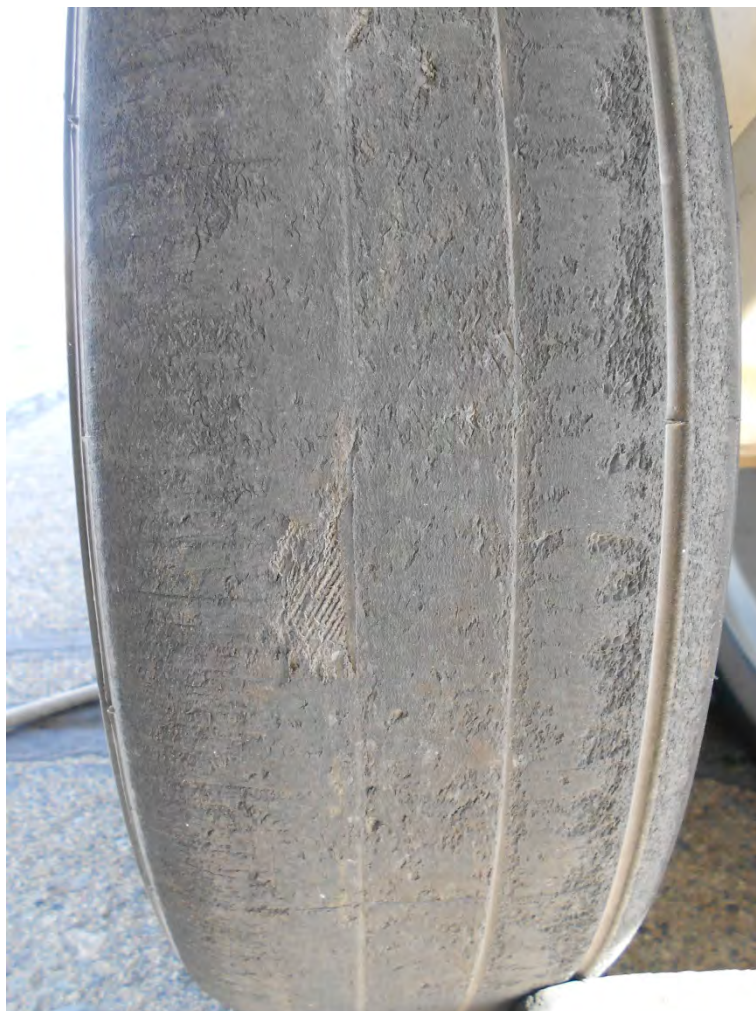
Зураг 17. Зүүн урд дугуйны хээний элэгдсэн байдал (хойд талаас авсан зураг)

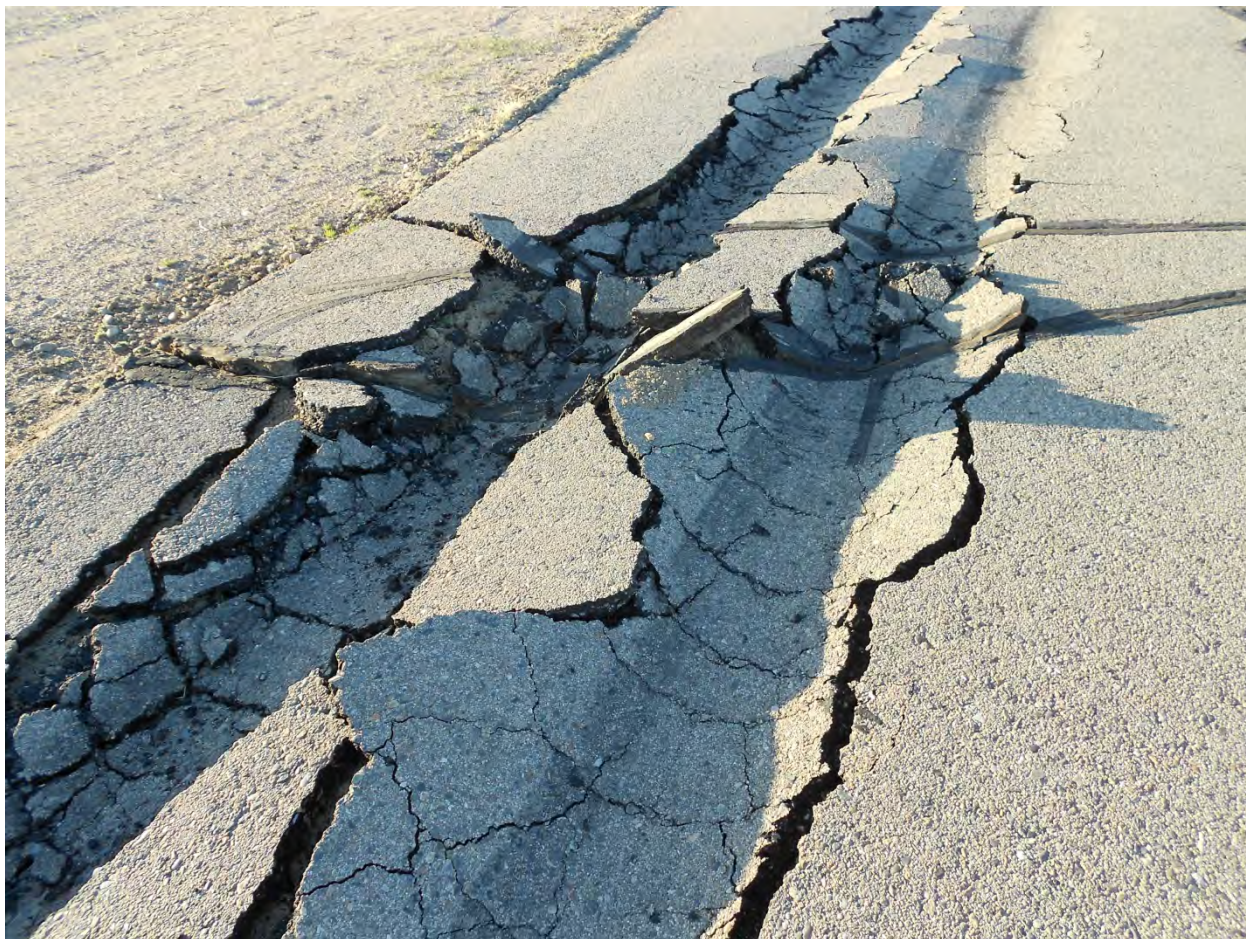
Хөөрөх буух зурвасны хажуугийн хязгаарын 3/13 тоот гэрлийг баруун дугуйгаар дайрч гэмтээсэн. ХБЗ-ын зүүн ирмэг 34-р зурвасны босгоноос 600 м-ээс 810 м хүртэл хагарсан, баруун ирмэг 34-р зурвасны босгоноос 960 м орчимоос 1030 м хүртэл их хэмжээгээр хагарч гэмтсэн байна.

Зураг 18. ХБЗ 34-ийн баруун ирмэгийн гэмтэл

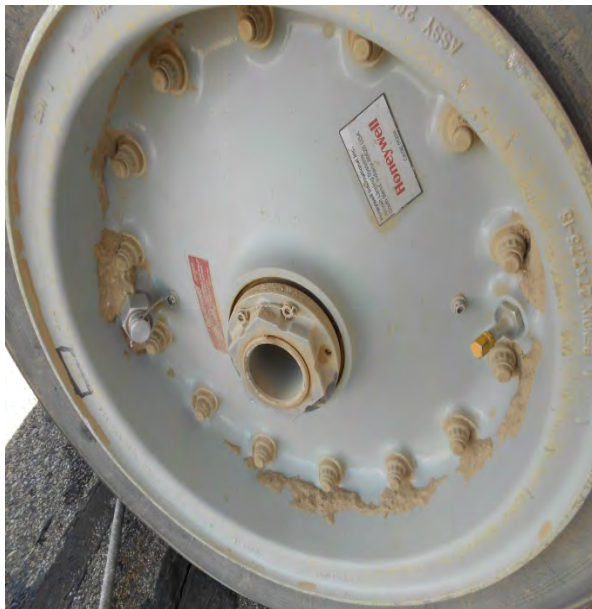
2016.05.04-ний өдөр Ховд хотод В737-800, EI-CXV агаарын хөлөгт үзлэг хийх үед зүүн урд дугуй хийгүй, дугуйны обуд (wheel half) нь зүүн талаараа бүрээс резин (tire)-ээс хөндийрсөн, завсараар нь чулуу шороо орсон байдалтай байсан. Мөн зүүн урд дугуйны хээ зүүн захаасаа их хэмжээгээр элэгдсэн, хөндлөн зураас гарсан байдалтай байсан. Зүүн урд дугуйны обудны зүүн гадаргууд их хэмжээний шороо бөөгнөрч тогтсон байдалтай, харин баруун урд дугуйны баруун гадаргуу тоосоор бүрхэгдсэн боловч бөөгнөрч тогтсон шороо байхгүй байна.

Зураг 20. Зүүн урд дугуйны зүүн тал

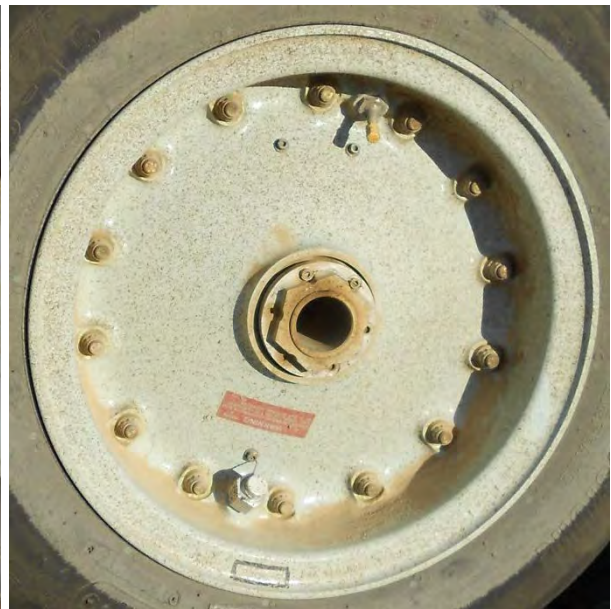
Зураг 21. Баруун урд дугуйны баруун тал

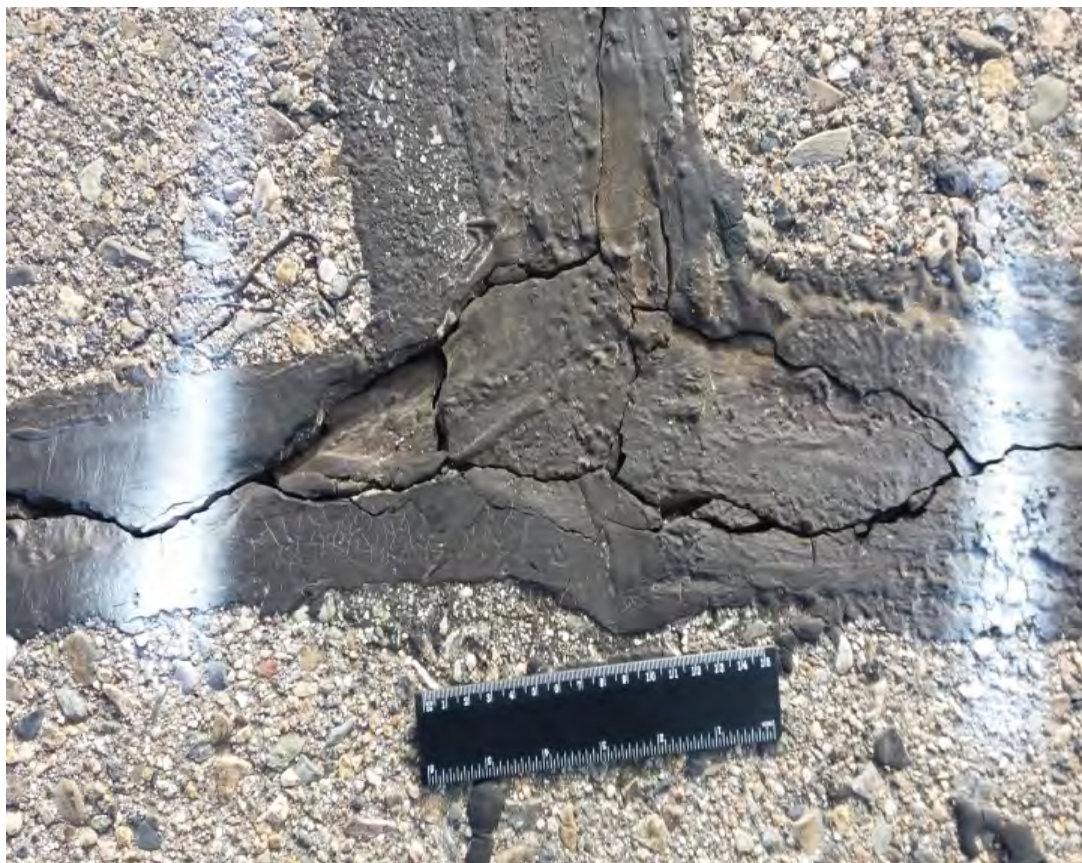
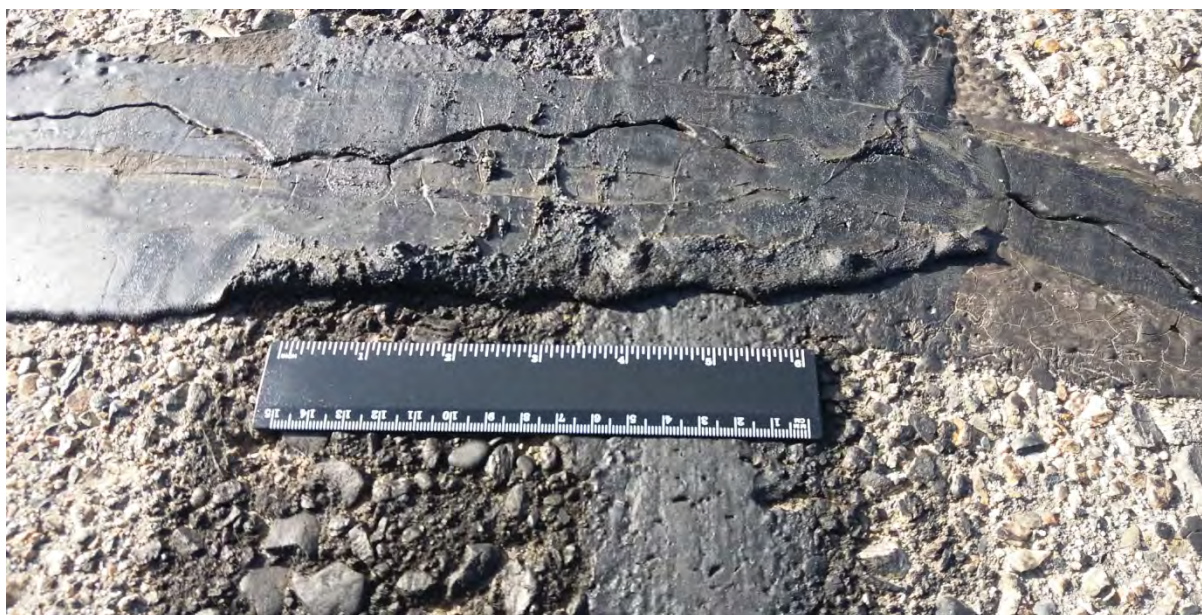
Зураг 32. Хөөрөх буух зурвасны гадаргуугийн гэмтэл

Зураг 33. Хөөрөх буух зурвасны гадаргуугийн гэмтэл

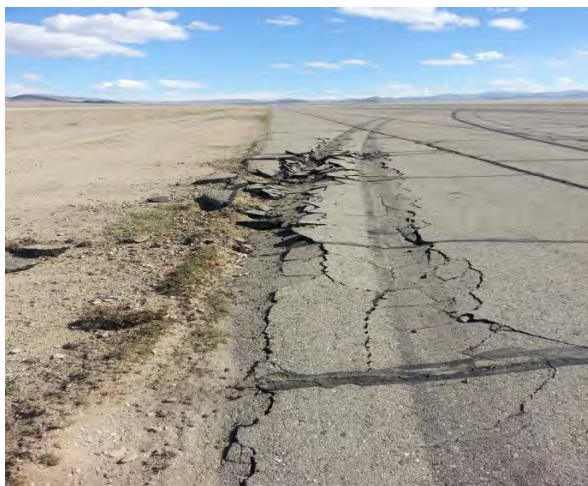
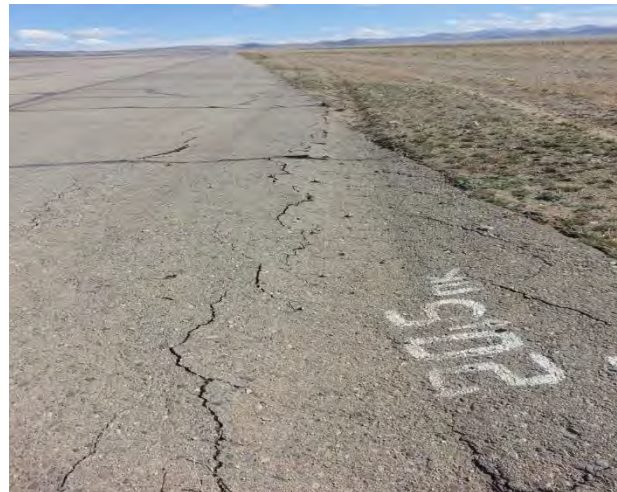
Зураг 34, 35. Хөөрөх буух зурвасны ирмэгийн гэмтэл

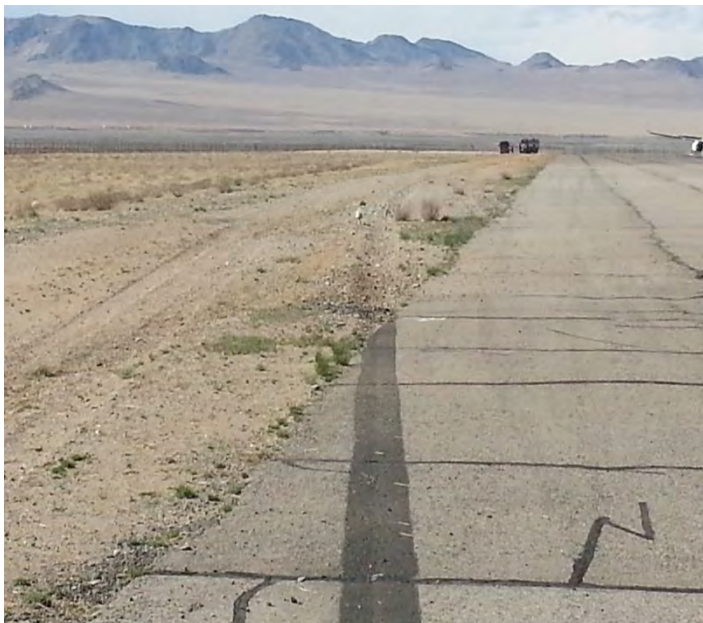
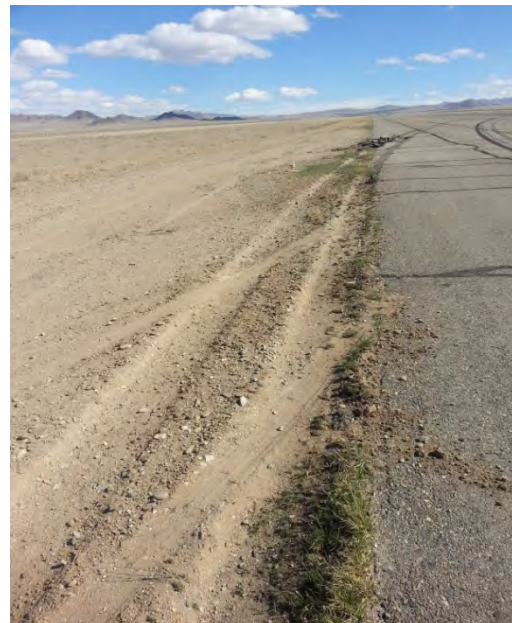
МИАТ ХК-ийн В737-800 маягийн агаарын хөлөг 2016 оны 05 дугаар сарын 03-ний өдөр Ховд аймгийн Ховд нисэх буудлын хөөрч буух зурвасаар хөөрөхөөр гүйх үед чиг алдаж зүүн талруугаа зурвасны захаас баруун үндсэн дугуй 2,5м, зүүн үндсэн дугуй 8м гарч 173м орчим яваад эргэж зурвасанд орсон байна.

Зураг 36, 37. Агаарын хөлөг хөөрөх буух зурваснаас гарсан мөр
