**В737-800, EI-CXV АГААРЫН ХӨЛӨГ  
ХӨӨРӨЛТИЙН ҮЕД ЧИГ АЛДАН ЗУРВАСНААС  
ГАРСАН НОЦТОЙ ЗӨРЧИЛ,  
МОНГОЛ УЛС**

**B737-800, EI-CXV SERIOUS INCIDENT  
“Running off the side of the runway”**

**FINAL REPORT OF SERIOUS INCIDENT  
INVESTIGATION**

**Тайлангийн дугаар/Report No: SI.2016.05.03.F**

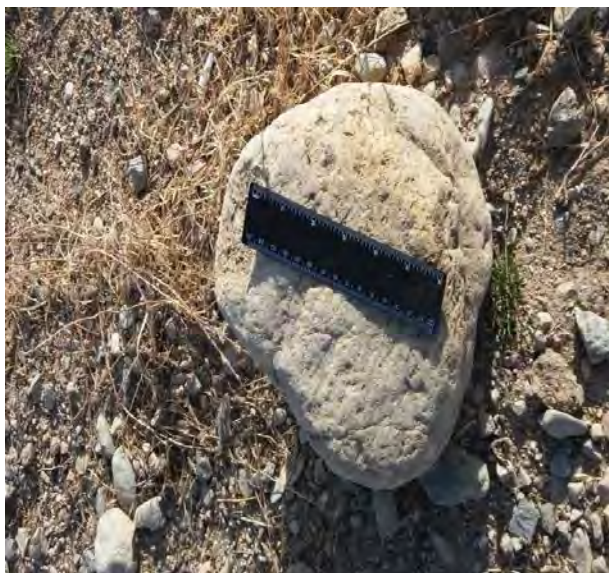
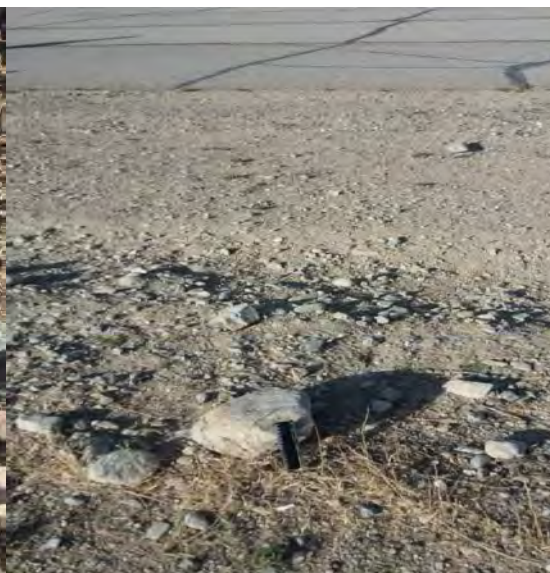
Ховд аэродромын Нислэгийн зурвас, түүний аюулгүй зурвасны гадаргуу зөөлөн, сул шороотой, чулуулаг, хөрсийг бэхжүүлээгүй байна.

Зураг 38, 39. Хөөрөх буух зурвасны хажуугийн аюулгүйн зурвасан дээрх биетүүд

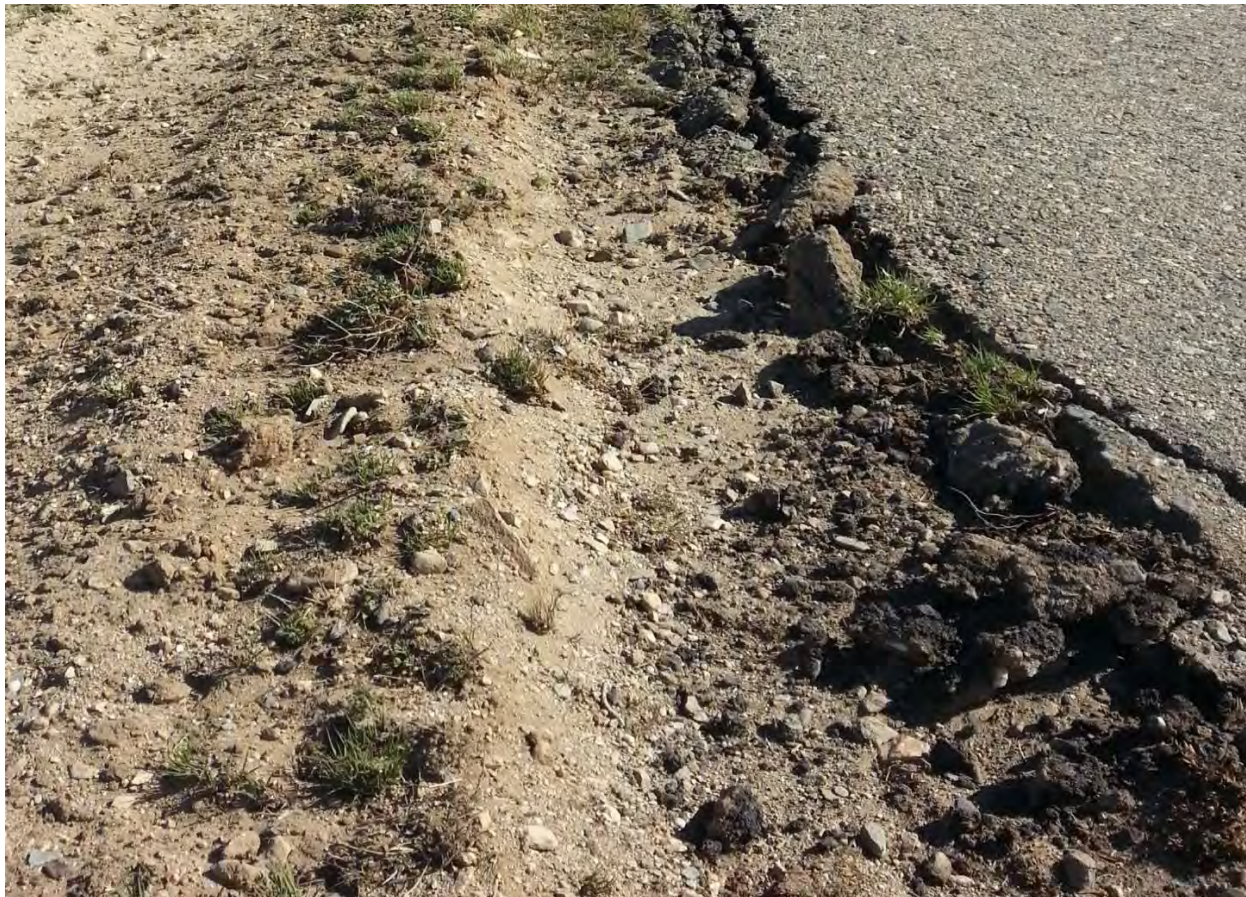
Зураг 40. Хөөрөх буух зурвасны хажуугийн аюулгүйн зурвасны хөрсний суулт

Зарим хэсэгт агаарын хөлгийн дугуйны мөр хажуугийн аюулгүйн зурвасан дээр 18-25 см хүртэл гүнзгий суулт өгсөн байна.

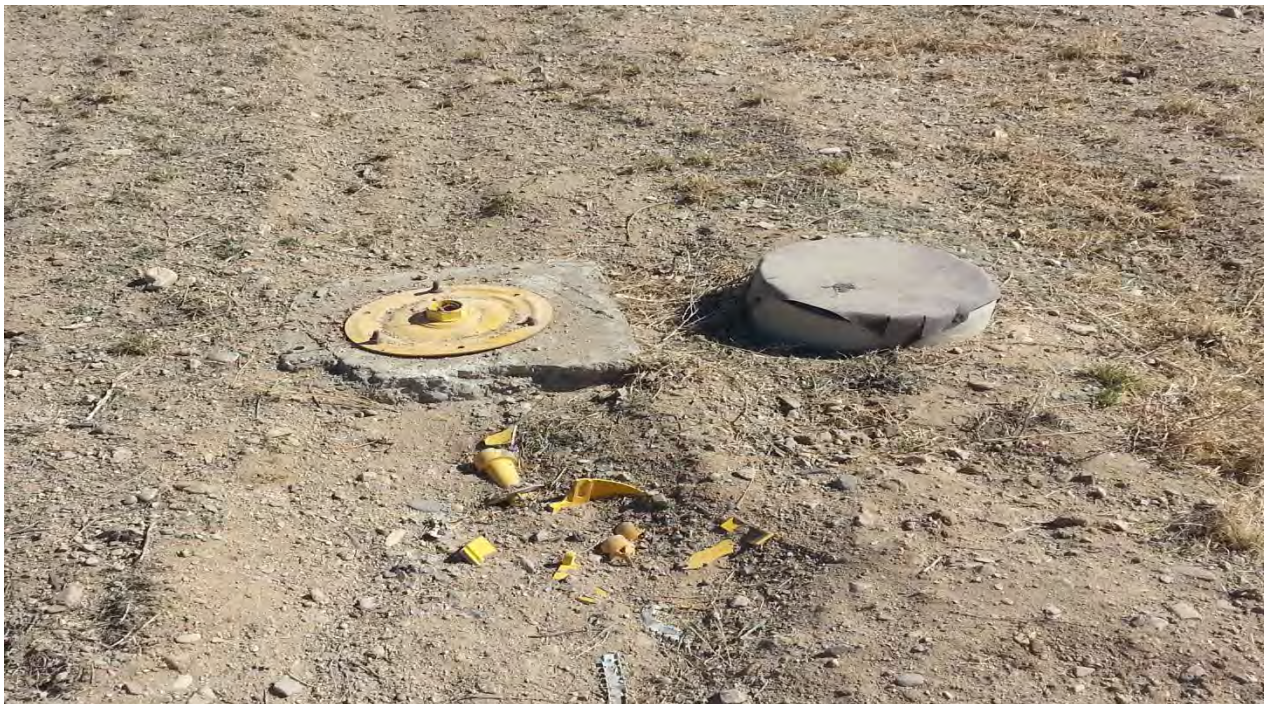
ИКАО-ын Doc 9157 Part 4 Aerodrome design manual-ын 15.3.11-д гэрлийн суурийг газрын гадаргаас ил гарахгүй, гэрлийг дайран гарах агаарын хөлөгт гэмтэл учрахгүй байхаар хийхийг заажээ.

Зураг 41. Хажуугийн хязгаарын гэрлийн суурь

*Аюулгүй ажиллагааны зөвлөмж 201701/06. ИНЕГ-м. /Safety recommendation 201701/06. МСАА /. Орон нутгийн бүх нисэх буудлын хөөрөх буух зурвасны хажуугийн хязгаарын гэрлийн байрлал, суурийг стандартад нийцүүлэх*

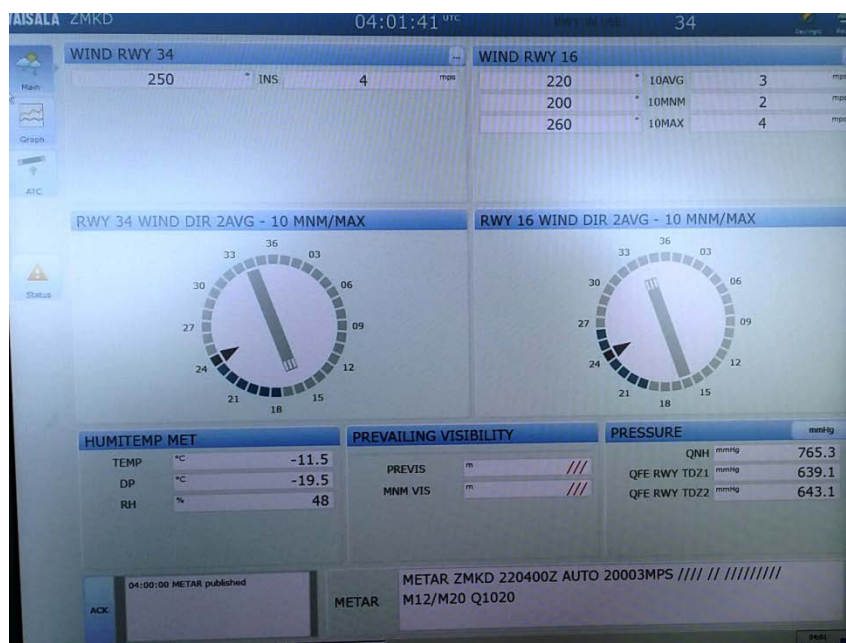
Зураг 56. Цаг агаарын автомат ажиглалтын төхөөрөмжийн дэлгэц

Ховд нисэх буудлын цаг уурын автомат ажиглалтын төхөөрөмж нь салхины нэг мэдрэгчтэй байтал дэлгэцэн дээр ХБЗ 16 болон ХБЗ 34 гэсэн салхины хоёр өөр мэдээлэл гарч байна.

*Аюулгүй ажиллагааны зөвлөмж 201701/03. ИНЕГ-м. /Safety recommendation 201701/03. МСAA/. Орон нутгийн бүх нисэх буудлын цаг уурын автомат ажиглалтын төхөөрөмжийг (MAWS-301 г.м) Чикагогийн конвенцийн 3-р Хавсралт болон холбогдох Дос-ын шаардлагад нийцүүлэн байрлуулах арга хэмжээг авах*
