**В737-800, EI-CXV АГААРЫН ХӨЛГИЙН  
ЗҮҮН ХӨДӨЛГҮҮР АГААРТ УНТАРСАН  
НОЦТОЙ ЗӨРЧИЛ,  
МОНГОЛ УЛС**

**B737-800, EI-CXV SERIOUS INCIDENT  
“Left engine in flight shutdown”  
MONGOLIA  
02 Jul. 2020**

**FINAL REPORT OF SERIOUS INCIDENT  
INVESTIGATION**

**Тайлангийн дугаар/Report No: SI.2020.07.02.D**

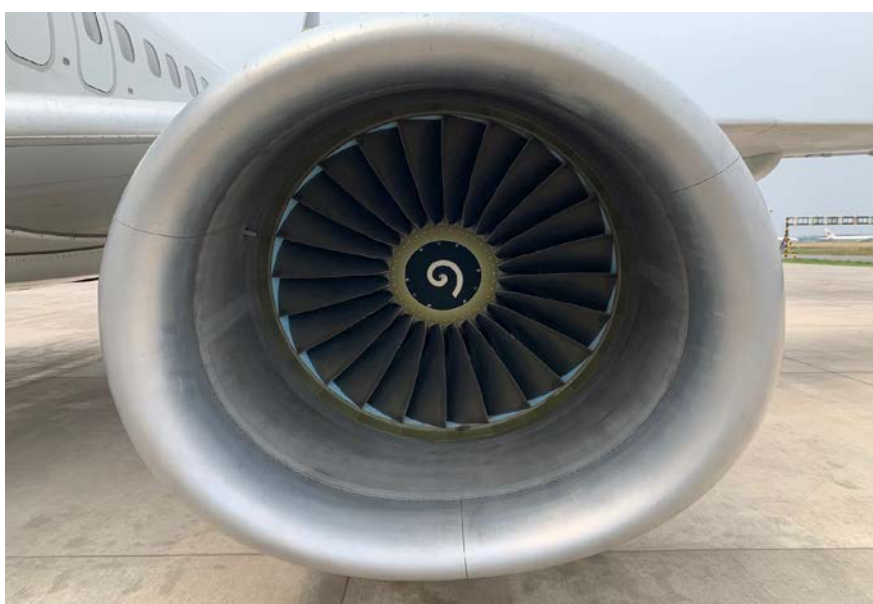
Зураг 3. Зүүн хөдөлгүүрийн урд талын байдал хэвийн байна

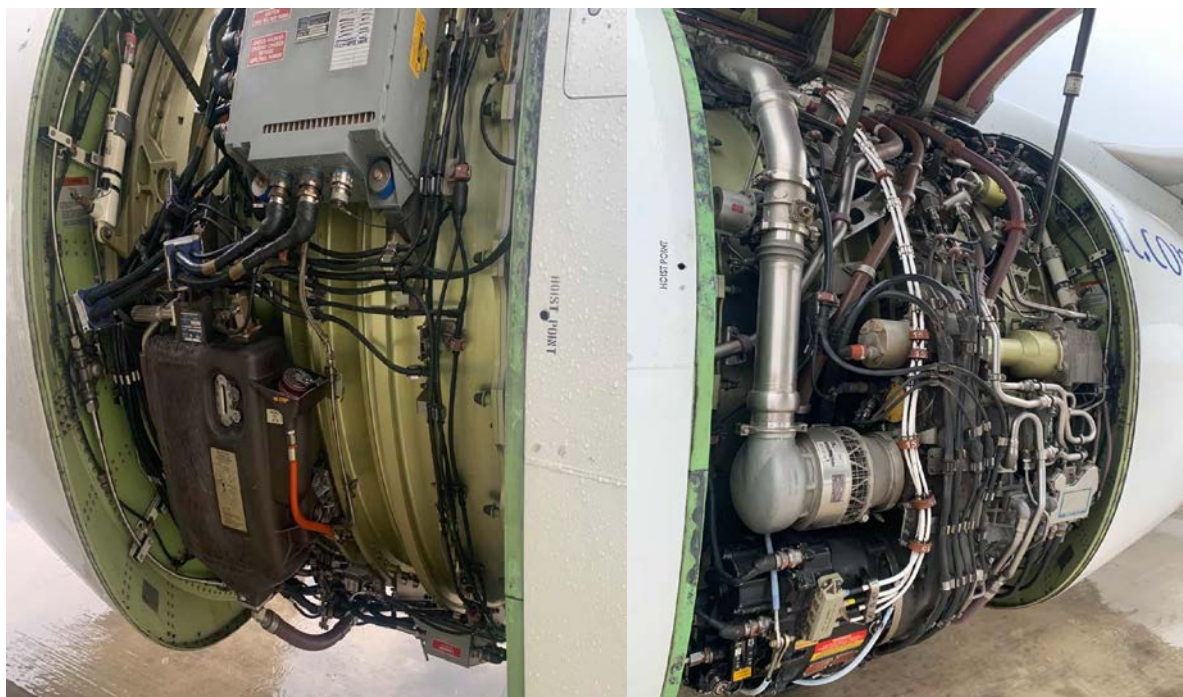
Зураг 4. Зүүн хөдөлгүүрийн гадна байдал хэвийн.

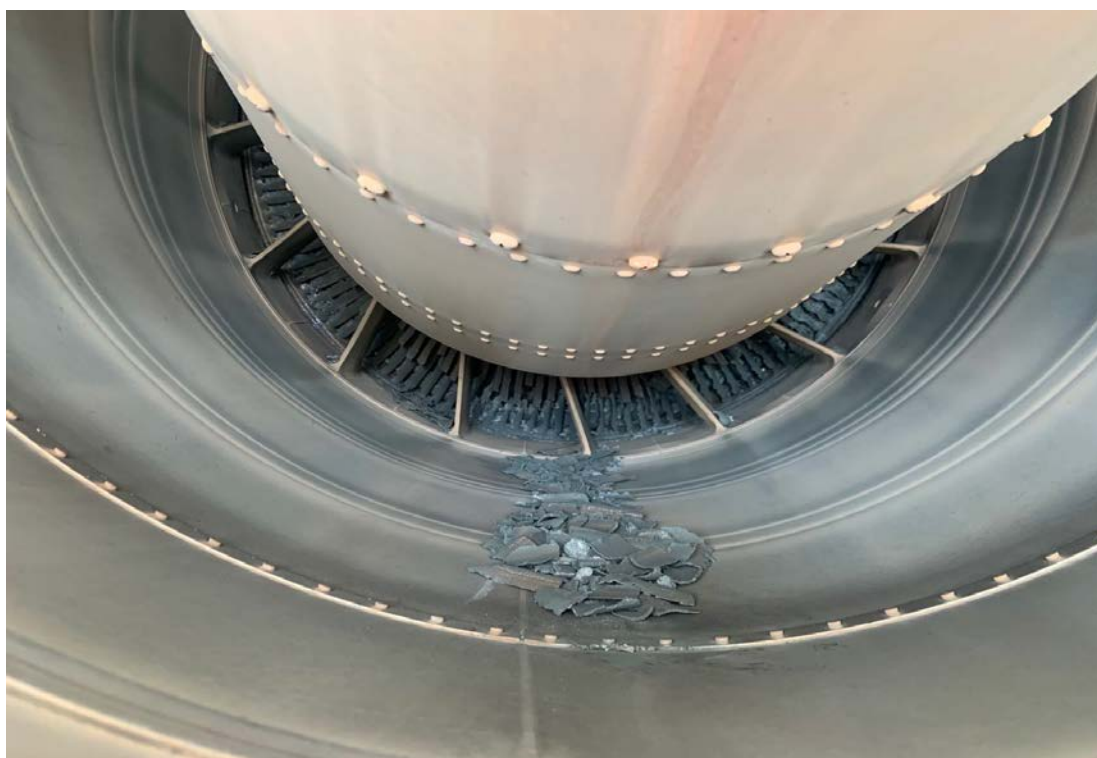
1.3.1. Агаарын хөлөг 2020.07.02-ний өдөр цагт Бээжин хотод буусны дараа үзлэг хийхэд зүүн хөдөлгүүрийн турбины эд ангиуд хайлж эмтэрсэн гэмтэл илэрсэн.

Зураг 5. Зүүн хөдөлгүүрийн хойд талаас, турбины эд ангиуд хайлж эмтэрсэн байдал

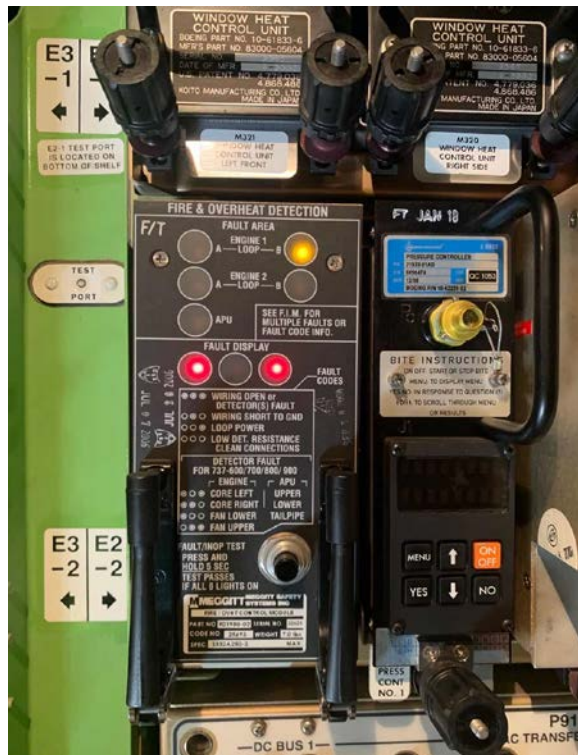
1.3.2. Галын ба хэт халалтыг илрүүлэгч /Fire,overheat detection/ болон нислэгийн удирдлагын компьютер/FMC/-т зүүн хөдөлгүүрийн алдаанууд бүртгэгдсэн байна.

Зураг 6. Fire,overheat detection бүтгэгдсэн алдаа

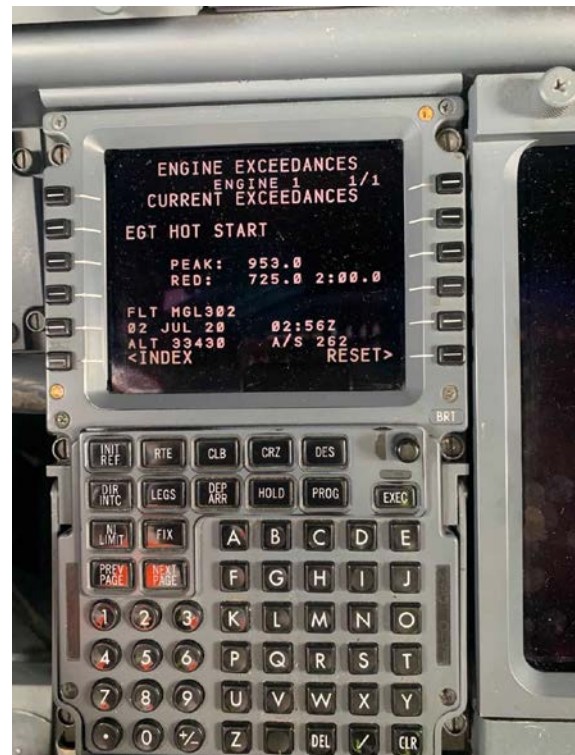
Зураг 7. FMC-д бүртгэгдсэн алдаанууд

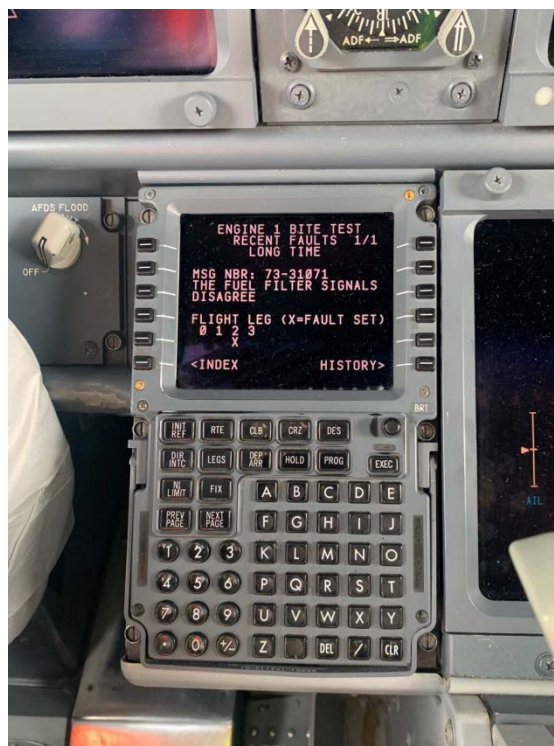
Зураг 8. FMC-д бүртгэгдсэн алдаанууд

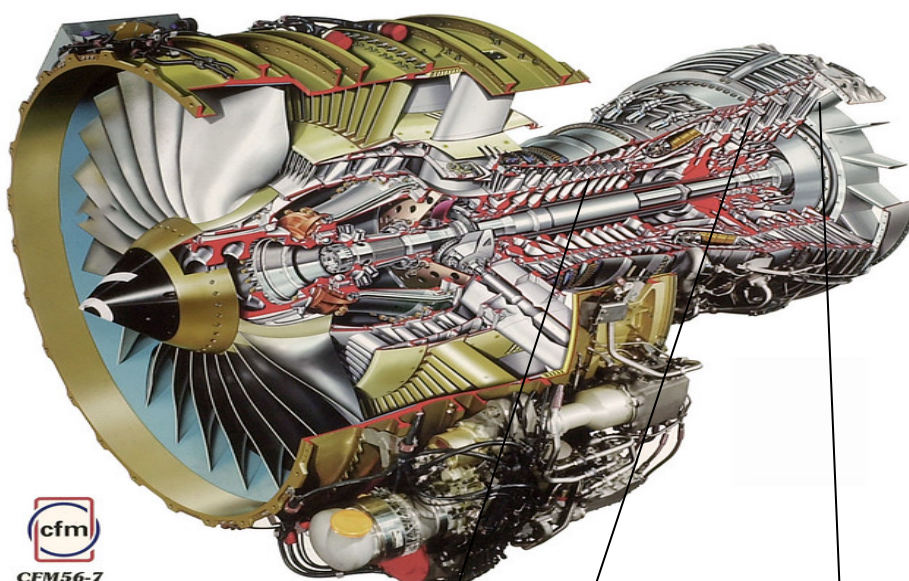
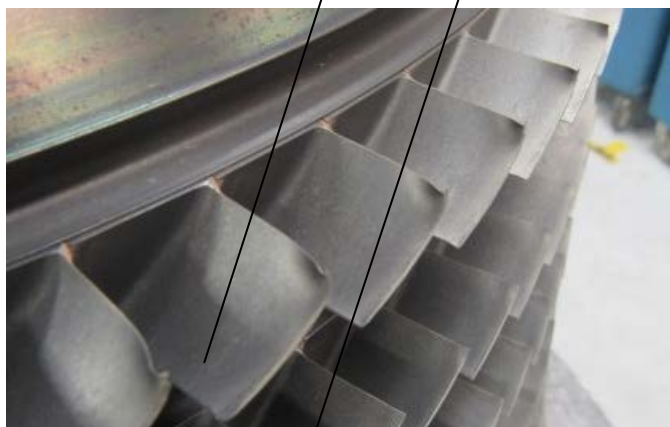
Хөдөлгүүрийн үйлдвэрлэгч GE компанийн Бразил улс дахь салбар GE SELMA компанид хөдөлгүүрийг задлан үзэхэд өндөр болон нам даралтын турбины

хэсгүүдэд ихээхэн эвдрэлүүд гарсан байна. /хэсэг зургийг оруулав/

Зураг 9. НРС-ын алгануудын үзүүрийн гэмтэл

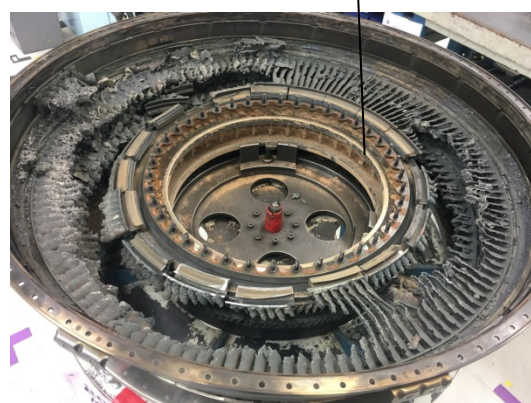
Зураг 11. Нам даралтын турбины эвдрэлийн хэсэг

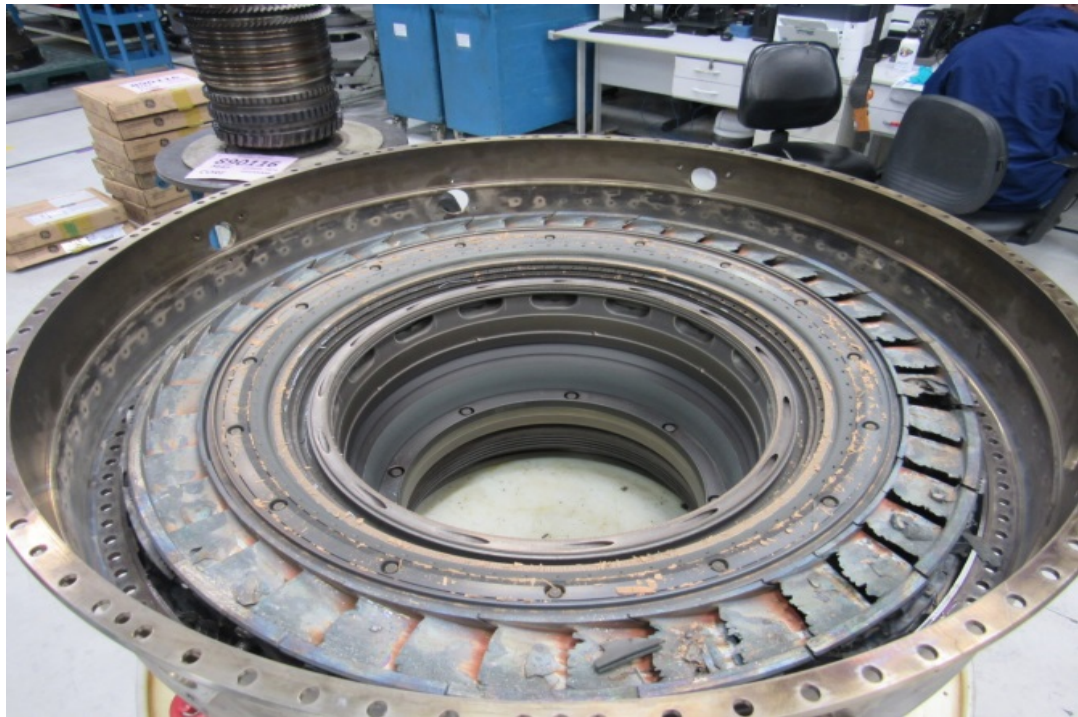
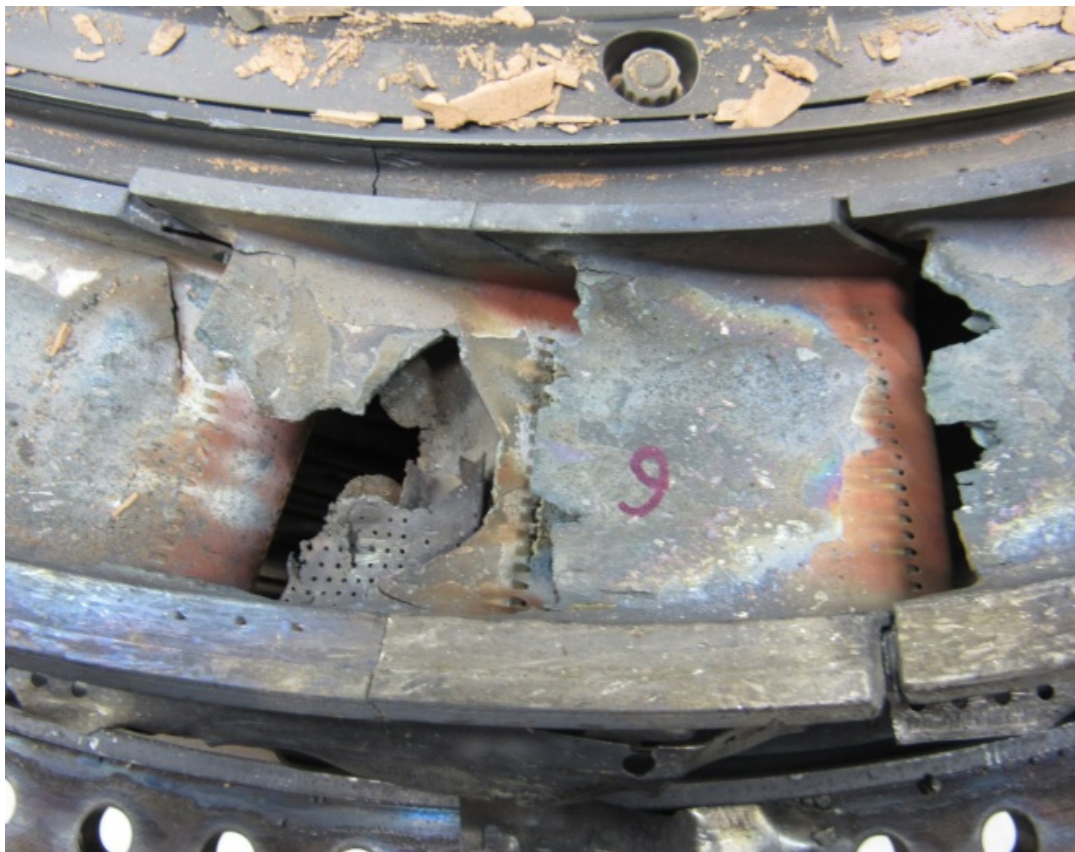
Зураг 14. HPT Nozzle assy 51X

Харин өндөр даралтын турбины арын хэсэг HPT Nozzles T/E, өндөр даралтын турбины гол (HPT rotor)-оос эхлэн ихээхэн эвдрэлтэй, хойшоогоо нам даралтын турбины 4 дүгээр үе хүртэл агаарын урсгалыг чиглүүлэгч эд ангиуд эвдэрсэн, хайлсан, алга болсон байдалтай.

GE SELMA засварын газарт МИАТ ХК-ийн CFM56-7B26, SN 890116 хөдөлгүүрийн HPT Nozzle & HPT Blade-т хийсэн техникийн шинжилгээний тайлангаас үзэхэд: Дотоод хөргөлтийн ажиллагаа алдагдаж буурсанаас хөдөлгүүрт эвдэрлүүд гарсан болохийг тодорхойлсон байна.

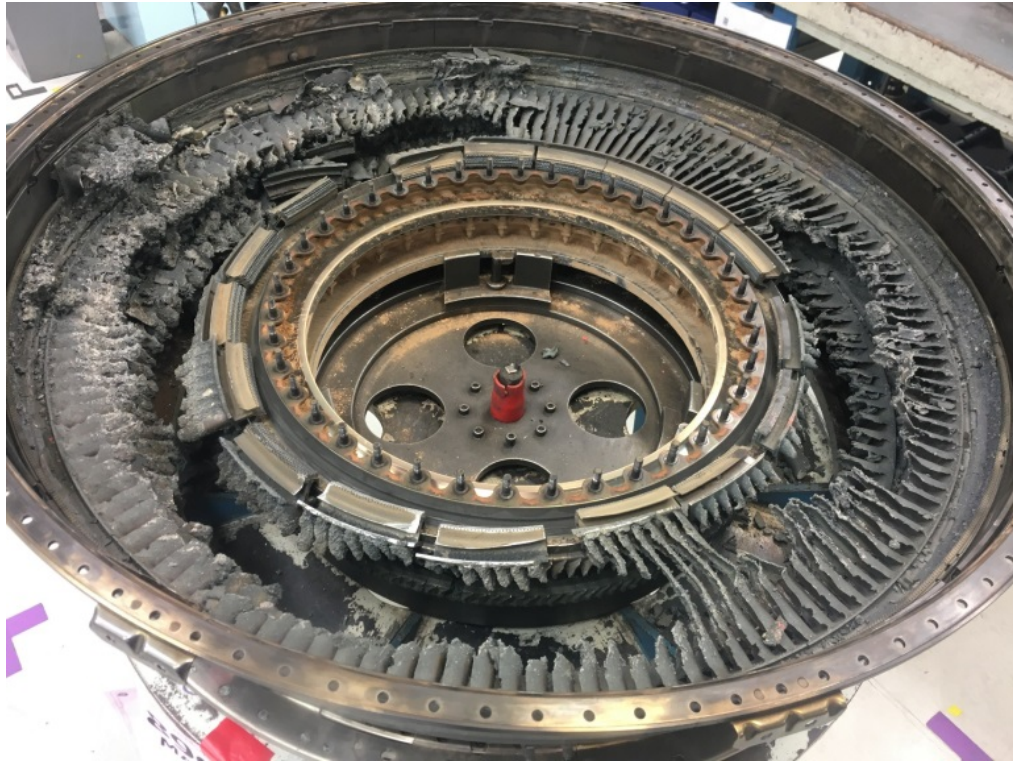
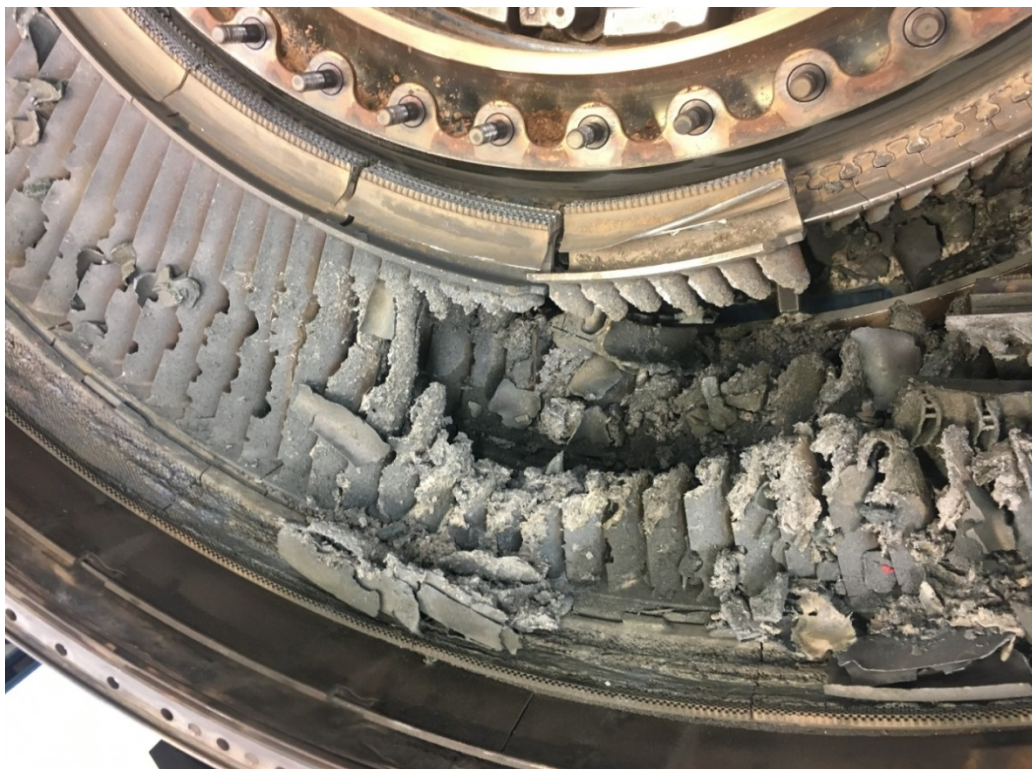
Зураг 16. Нам даралтын турбины эвдрэлийн хэсэг (LPT 54X)

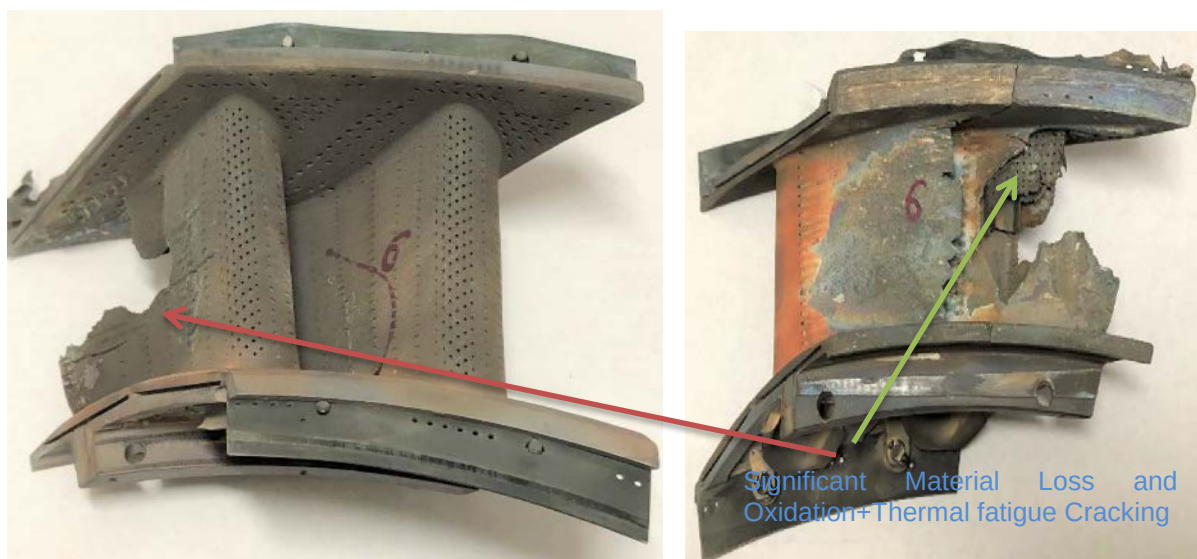
Зүгар18. Primary HPTN, S/N: JMN0T08N, #9

*The proposed most likely sequence of events is as follows: Reduction in cooling to the NGV outer band and shrouds/hangers resulted in significant thermal distress in the HPTN Nozzles, trailing edge cavities. On Nozzle #9 at the convex 50% span, the loss of cooling resulted in initiation of thermal fatigue at the forward edge of the trailing cavity. This fatigue propagated radially inward and outward, eventually resulting in significant material loss and subsequent lack of cooling for the baffle and concave surface of the aft cavity, thereby allowing secondary oxidation and concave cracking to develop. It is likely that the loss of HPTN material caused an increased vibratory excitation on the HPT blade set. This excitation resulted in fatigue cracking on blade #75 from the trailing edge, propagating until the blade fully separated near the root in tensile overload, which then provided sufficient debris to fully separate the rest of the HPT blades and result in the IFSD/ATB event.*

Тайлангийн дүгнэлтэнд 890116 IFSD хөдөлгүүрийн үндсэн шалтгааныг бүрэн тодорхойлоогүй. Хамгийн их магадлалтай шалтгаан нь – өндөр даралтын ТЕ сопла хөндийд агаарын хөргөлт алдагдсанаас ихээхэн хэмжээний халалтын эвдрэл, арын ирмэгийн материал гэмтэхэд хүргэсэн. HPTN # 9 эвдрэлийн савалгаар

*890116 IFSD root cause is not conclusive. Most likely cause is loss of cooling air to HPT nozzle TE cavity, resulting in significant thermal distress and trailing edge material loss. HPTN #9 distress induced vibratory excitation that resulted in HPT blade #75 fatigue cracking and airfoil liberation. Separated airfoil debris subsequently tensile fractured remaining blade airfoils and damaged downstream hardware.*

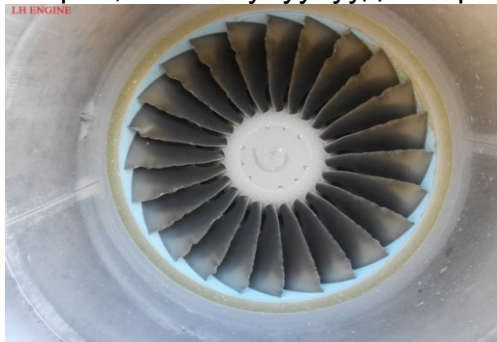
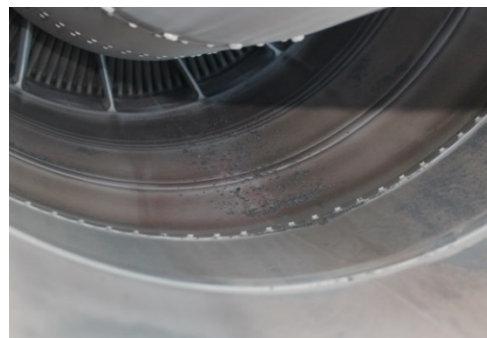
Хоёр хөдөлгүүрийн fan cowl, thrust reverser cowl-ийг сөхөхөд тоос шороо, жижиг чулуунууд ихээр илэрсэн.

Зураг 28. Зүүн/890116/ хөдөлгүүр урд тал. Зураг 29. Зүүн/890116 хөдөлгүүр яндангаар чулуу, шороо гарсан байдал

2016.09.29-д Агаарын хөлөг зурваснаас гарсан, хөдөлгүүрт шороо орсон үндэслэлээс CFM56-7B26, 890116 хөдөлгүүрт GE Engine Services Malaysia-д засвар хийсэн байна. Засварын тайлан /Shop Visit Report R01/-д хөдөлгүүрийн эд ангид үүссэн гэмтэлүүдийг тус бүрт нь тодорхойлсон бөгөөд өндөр даралтын турбины агаарын урсгал чиглүүлэгч HPTNozzle-ийн хөргөлтийн нүхнүүд битүүрсэн болохыг тэмдэглэж засвар /H.P.Turbine Nozzle Assembly. Workscope: Full Overhaul/ хийсэн байна.

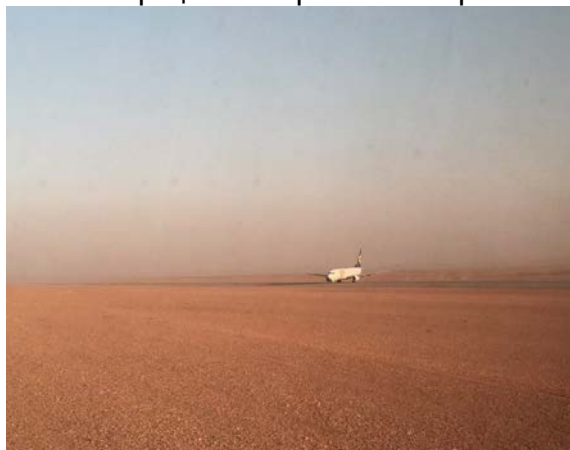
Агаарын хөлөг ХБХЗ дээр эргэх, зурвас /RWY/-аас яваглах зам /TWY/-руу эргэх эргэлтийн үед агаарын хөлгийн хөдөлгүүр бетон хучилттай хэсгээс шороон хөрсөн рүү гарч болзошгүй байна.

Зураг 30. RWY-д эргэлт хийж байгаа байдал

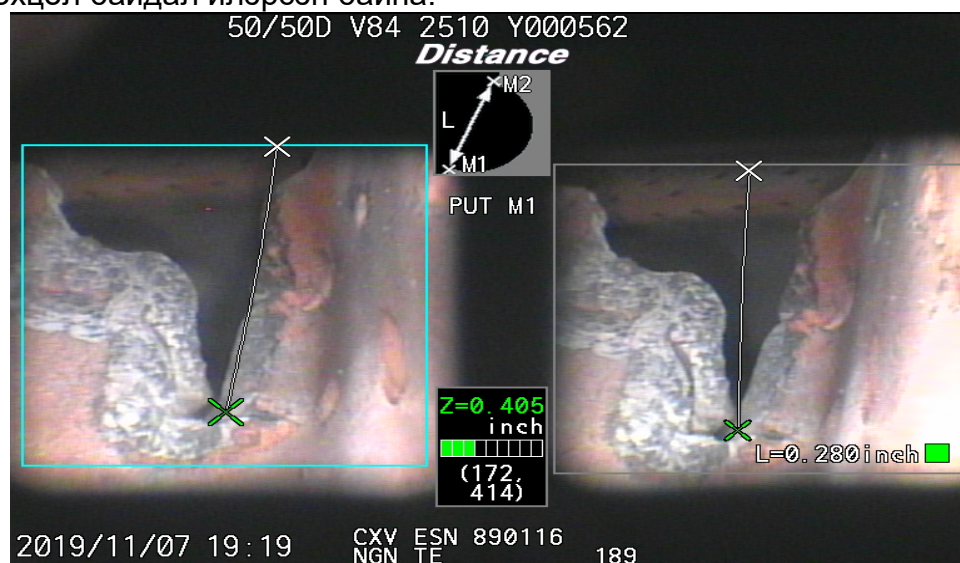
2019.11.07-д CFM56-7B26, S/N 890116 хөдөлгүүрт бороскопийн үзлэгийг AMP Task, 72-200-01-01, LEFT ENGINE HPT NGV-т хийхэд “During inspection found missing material on the NGV TE postion at 4 oclock and the missing material within limit AMM 72-00-00. L=0,28in” нөхцөл байдал илэрсэн энэ үед EGTM 33°C орчим байжээ.

2019.11.19-д CFM56-7B26, S/N 890117 хөдөлгүүрт бороскопийн үзлэгийг AMP Task, 72-200-02-01, RIGHT ENGINE HPT NGV-т хийхэд “During inspection found missing material on the NGV TE postion at 4.30 oclock and the missing material within limit AMM 72-00-00. L=0,498in” нөхцөл байдал илэрсэн байна.

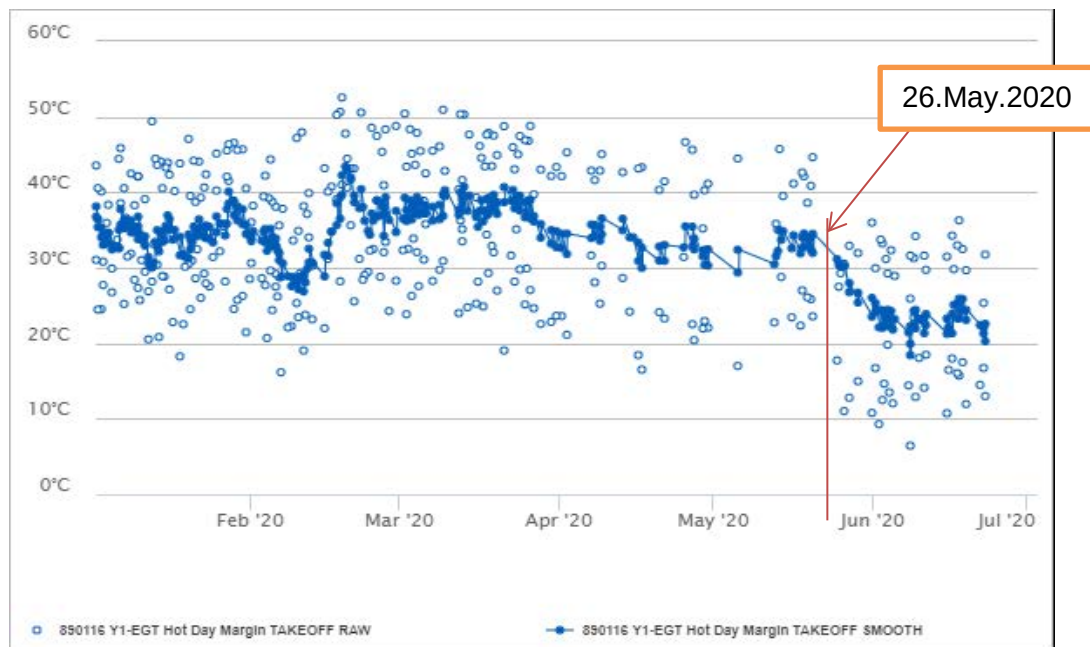
2020.05.26 CFM56-7B26, S/N 890116 хөдөлгүүрийн EGTM огцом өөрчлөгдөж эхэлсэн байна.

2020.05.15-аас 2020.07.01-ний хооронд агаарын хөлөг 97 цикл нислэг гүйцэтгэсэн бөгөөд EGTM 10°C- аар өөрчлөгдсөн байна. Нислэгийн циклтэй харьцуулсан EGTM-ийн өөрчлөлт хэвийн хэмжээнээс даруй 20 дахин /маш их хэмжээгээр/ өөрчлөгдсөн байна.
