**Фоккер-50, JU-8883 АГААРЫН ХӨЛГИЙН  
БАНУУН ХӨДӨЛГҮҮРИЙГ АГААРТ  
УНТРААСАН ЗӨРЧИЛ,  
МОНГОЛ УЛС**

**F27 Mk050, JU-8883 INCIDENT  
"IN FLIGHT SHUT DOWN OF RIGHT ENGINE"  
MONGOLIA  
18 Aug 2018**

**ЗӨРЧИЙГ ШИНЖЛЭН ШАЛГАХ  
АЖИЛЛАГААНЫ ТАЙЛАН**

**FINAL REPORT OF  
INCIDENT INVESTIGATION**

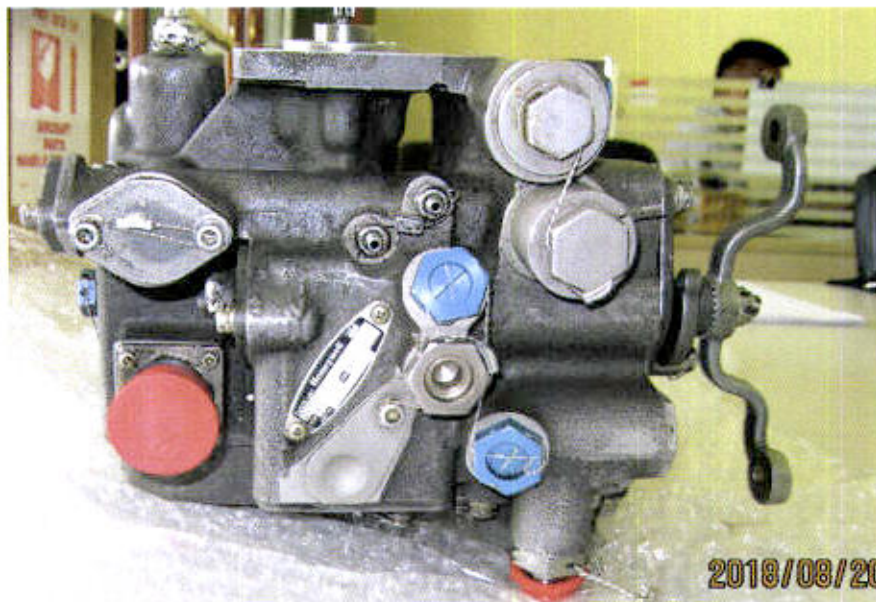
Зураг 1. B15194V серийн дугаартай MFCU

Агаарын хөлөг Овоот нисэх буудалд буусны дараа Хүннү Эйр ХХК-ний инженер техникийн баг үзлэг шалгалтыг хийн баруун хөдөлгүүрийн 3244858-24 эд ангийн, B15194V серийн дугаартай MFCU эд анги гэмтэлтэй хэмээн тогтоосон байна. Тус эд ангийг хөдөлгүүрийн үйлдвэрлэгч PWC Компани уруу нарийвчилсан шалгалт хийлгэхээр илгээсэн.

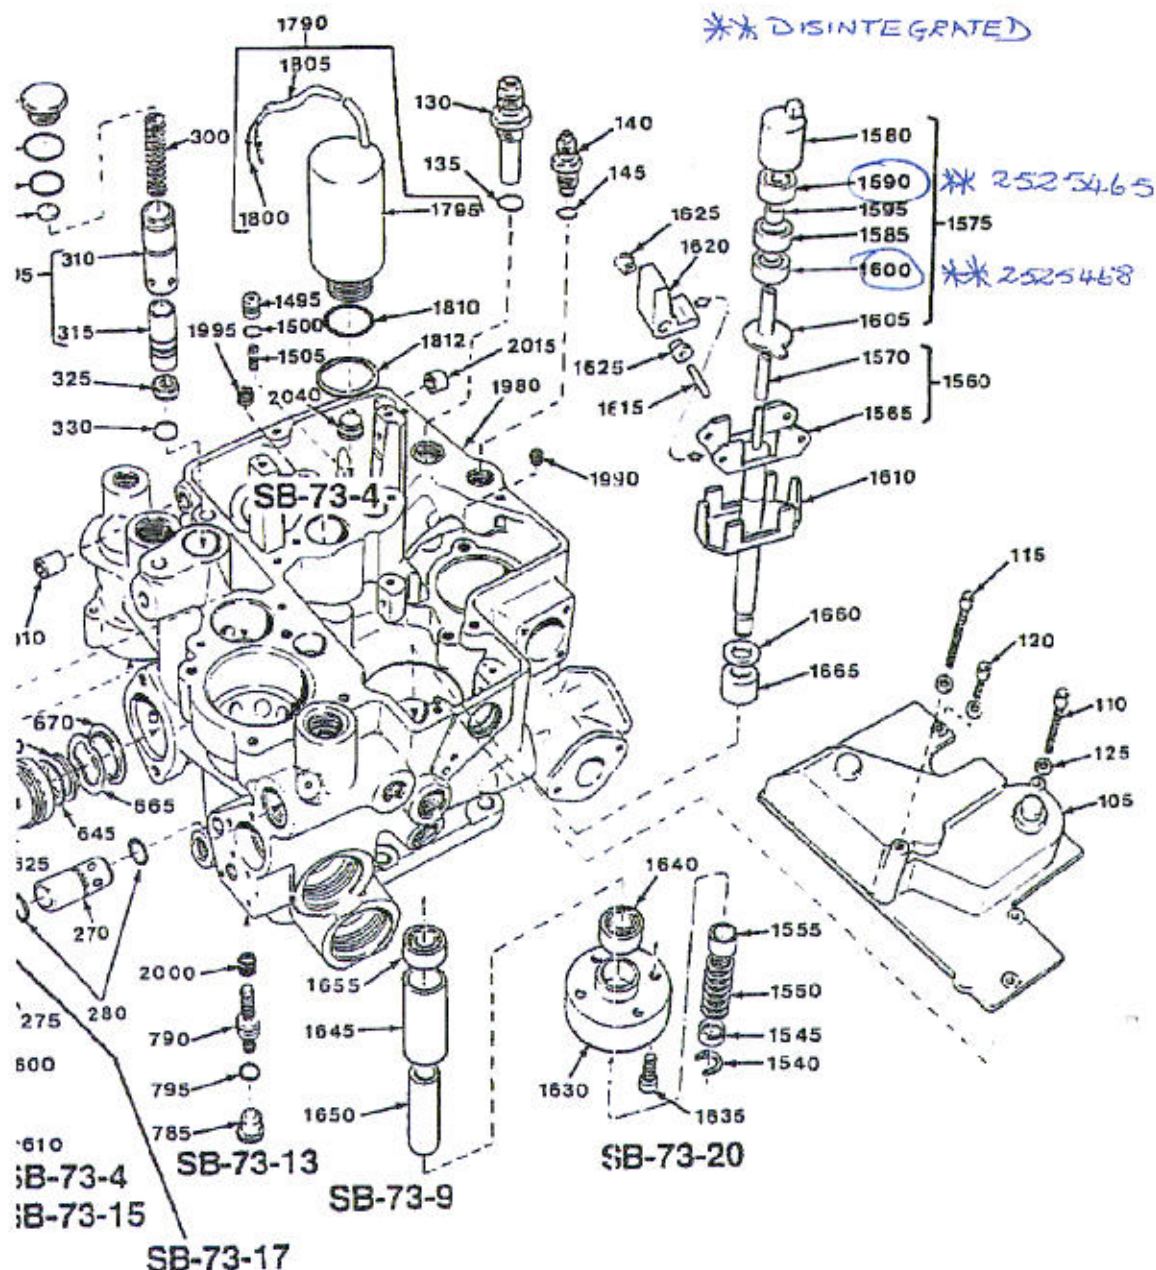
Зураг 2. MFCU-ийн задаргаа, эд ангиуд

driveshaft cap bearing (15908 1600), driveshaft main bearing (1655) холхивчуудыг MFCU эд ангид суурилуулах үед тосолдог байна. Энэхүү холхивчны эвдрэл нь

тосолгоо байхгүй болсноос шалтгаалсан байна. Тосолгоогүй болсны улмаас холхивч эвдэрч, "сар" эд ангийн гулгах хөдөлгөөн болон голны эргэлтийг хязгаарлажээ. Энэхүү эвдрлийн улмаас түлшний урсгал багасаж улмаар хөдөлгүүрийн torque үзүүлэлт унасан байх магадлалтай гэжээ.

Мөн тус компани хөдөлгүүрийн техник үйлчилгээний зааварт тусгасан холбогдох хэсгийг илүү тодорхой болгохоор ажиллаж байгаа бөгөөд Хүннү Эйр ХХК-д MFCU эд ангийн их засварын тодорхой үечлэлийг тогтоохыг зөвлөжээ.

*Аюулгүй ажиллагааны зөвлөмж 201904/04 ИНЕГ-м. /Safety recommendation 201904/04. То МСAA/. PW100 серийн хөдөлгүүрийн MFCU эд ангийн их засварын үечлэлийг тогтоон агаарын тээвэрлэгч нарын техник үйлчилгээний хөтөлбөрт тусгуулан мөрдүүлэх арга хэмжээ авах*

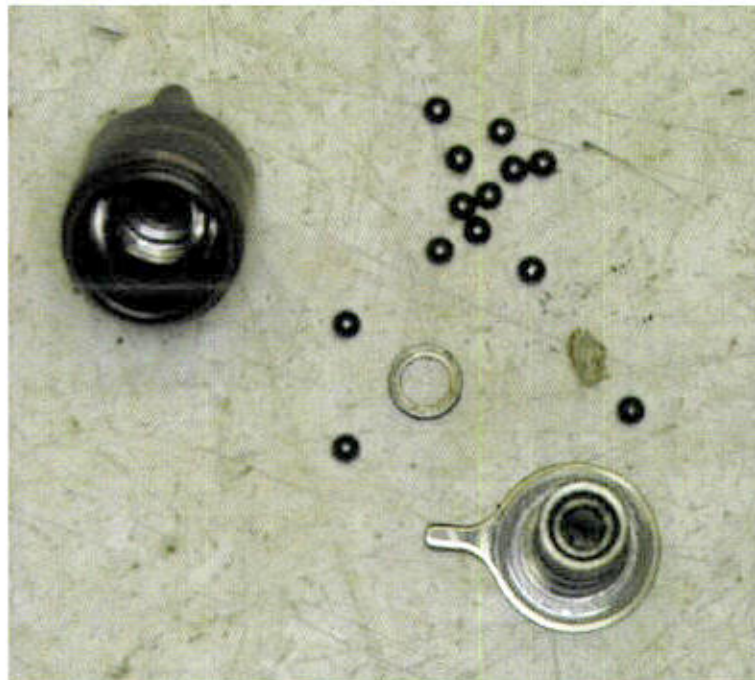
Зураг 3. MFCU эд ангийг задлахад илэрсэн сул эд ангиуд

3244858-24 эд ангийн, B15194V серийн дугаартай MFCU эд ангийг хөдөлгүүрийн үйлдвэрлэгч PWC компанид нарийвчлан шалгаж "Accessories component investigation report" тайланг 2018.12.12-нд ирүүлсэн. Эд ангийн гол сул эргэхгүй байсан тул стэнд дээр шалгалгүй шууд задлан үзлэг хийхэд гол дээр байрладаг "driveshaft cap bearing холхивчууд" (зураг дээрх 1590, 1600 дугаартай) бутарч, холхивчны бөмбөлгүүд замаасаа гарсан байдалтай олджээ. Бөмбөлгүүд дээр тосны ул мөр ажиглагджээ. 1600 дугаартай холхивч нь "cap bushing"-д (1605), 1590 дугаартай холхивч нь "cap" (1580) эд ангитай барьцалдсан байсан бөгөөд "cap" дотор тос байхгүй байжээ.

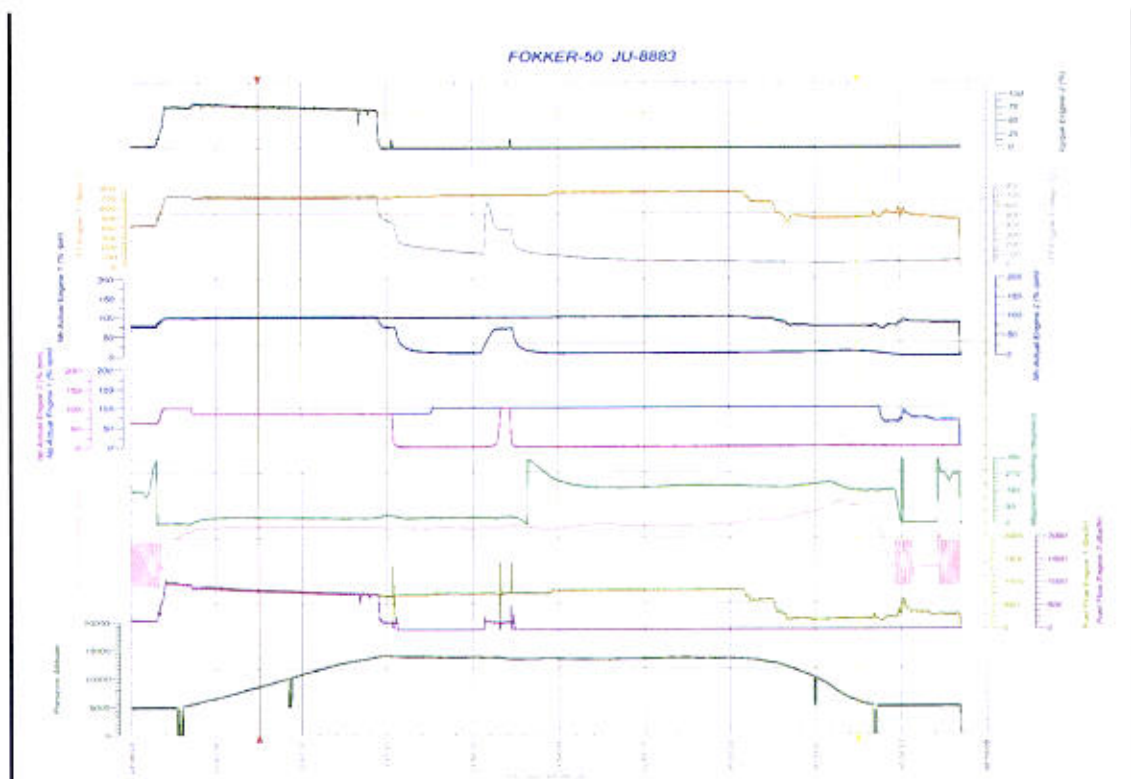
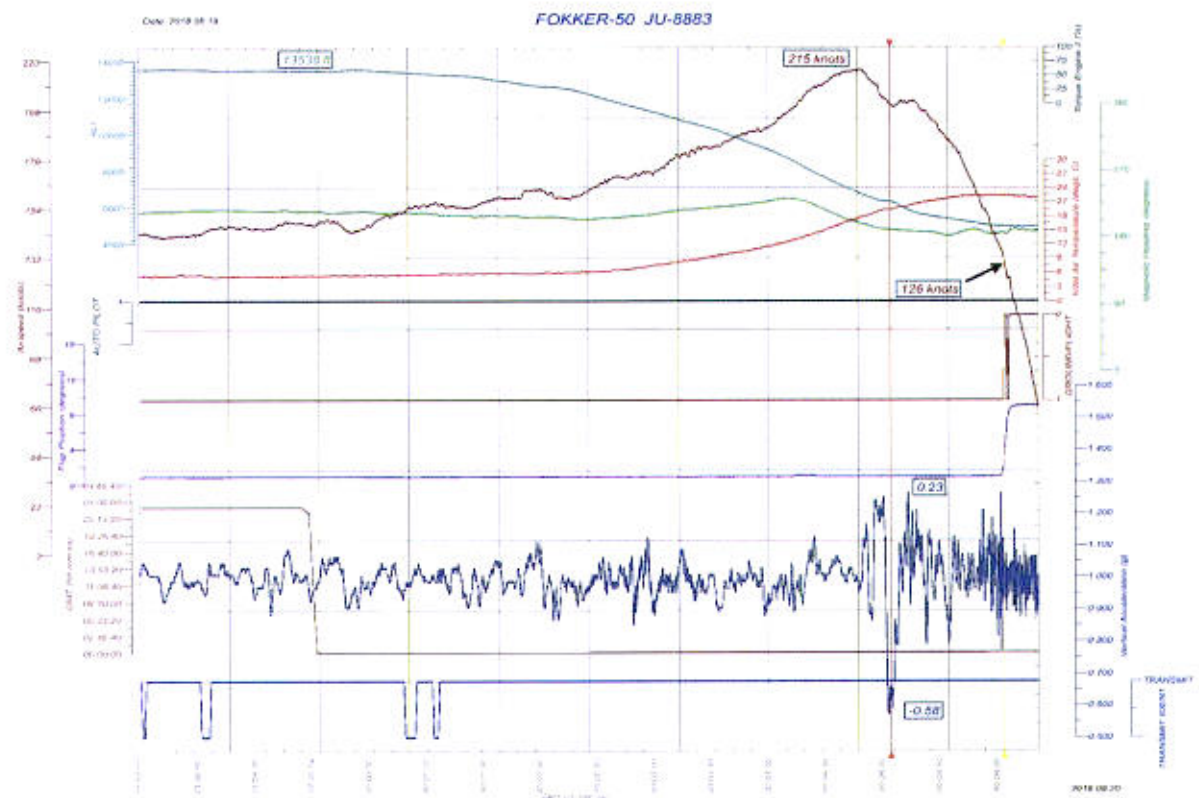
Зураг 4. Нислэгийн өгөгдлийн бичлэг

2018.08.18-ны өглөө F50 JU-8883 агаарын хөлгөөр Овоот нисэх буудлаас UTC 23:38-д хөөрсөн байна. UTC 23:46:38 цагт, хөөрснөөс хойш 8 минутын дараа, 13143 feet өндөрт 143 knots хурдтай нисэж байхад баруун хөдөлгүүрийн үзүүлэлтүүд fuel flow 779 lb/h-аас 595 lb/h, torque 75%-аас 45%, ITT 720°C-аас 664°C, Nh 100%-аас 95%, Np 85% -аас 83% хүртэл түр унасан ба 23:46:40-д буцаад хэвийн хэмжээндээ эргэн очжээ. UTC 23:46:59 орчимд баруун хөдөлгүүрийн үзүүлэлтүүд fuel flow 750 lb/h-аас 678 lb/h, torque 73%-аас 63%, ITT 720°C-аас 702°C, Nh 100%-аас 98% хүртэл түр унасан ба 23:47:02-д буцаад хэвийн хэмжээндээ эргэн очсон байна.

Үүний дараа UTC 23:47:20-д өндөр 13828 feet, хурд 144 knots, баруун хөдөлгүүрийн torque 73%, ITT 718°C, Nh 100%, Np 85% байхад нисгэх баруун хөдөлгүүрийн power lever-ын байрлалыг retard байрлалд, 23:48:01-д баруун хөдөлгүүрийн fuel lever удирдлагыг Fuel shut байрлалд тус тус тавьсан байна. 23:49:20-д зүүн хөдөлгүүрийн fuel flow 759 lb/h-аас 798 lb/h, ITT 707°C-аас 718°C, Np88%-аас 100% болж нэмэгдсэн. UTC 23:51:16-аас 23:52:23 хооронд баруун хөдөлгүүрийг агаарт асаах оролдлого хийсэн боловч амжилтгүй болсон. UTC 00:06:05 цагт Овоот нисэх буудалд буужээ.
