# ОТЧЕТ РАССЛЕДОВАНИЯ АВИАЦИОННЫХ ПРОИСШЕСТВИЙ

ОТЧЕТ АВИАЦИОННОГО ПРОИСШЕСТВИЯ  
С ВЕРТОЛЕТОМ МИ-8Т JU-5566

18 октября 2013 г.

БЮРО РАССЛЕДОВАНИЯ АВИАЦИОННЫХ ПРОИСШЕСТВИЙ  
МИНИСТЕРСТВА ДОРОГА ТРАНСПОРТА

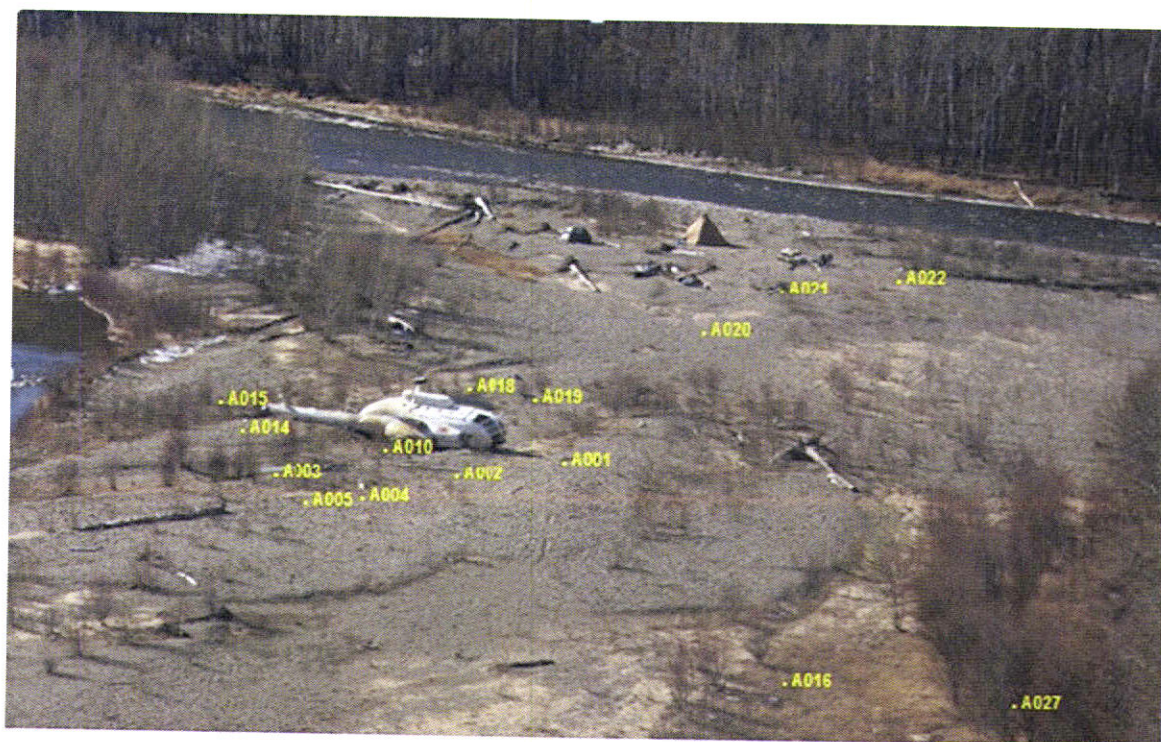
2.1.2. Разрушенные части несущего и рулевого винтов разбросаны вокруг фюзеляжа вертолета в радиусе 112 метров. Фото 1. Здесь:

- A001 расстояние на удалении 7,40 м от верхней части кабины экипажа до концевой части лопасти несущего винта
- A002 часть лопасти несущего винта на удалении 10 м от передней верхней части двигателя
- A003 небольшая часть лопасти несущего винта на удалении 16,4 м от передней верхней части двигателя
- A004 небольшая часть лопасти несущего винта на удалении 18,3 м от передней верхней кромки двигателя
- A005 небольшая разрушенная часть передней кромки лопасти несущего винта на удалении 20,3 м от передней верхней кромки двигателя
- A006 небольшая разрушенная часть лопасти несущего винта на удалении 18,3 м от передней верхней кромки двигателя
- A007 разрушенная верхняя часть лопасти несущего винта на удалении 11,3 м от передней верхней кромки двигателя
- A008 разрушенная часть лопасти несущего винта на удалении 3,8 м от втулки несущего винта

- A009 концевая часть лопасти несущего винта на удалении 2 м от втулки несущего винта
- A010
- A011 оторванная часть редуктора на удалении 2,0 м от втулки несущего винта

- A012 оторванная часть лопасти хвостовой винта от передней верхней кромки двигателя на удалении 15,5 м
- A013 часть лопасти хвостового винта от хвостовой редуктора на удалении 5,0 м

- A014 гидродемпер винта от хвостового редуктора на удалении 6,7 м
- A015 сломанная часть хвостовой балки от хвостового редуктора на удалении 3,6 м
- A016 часть лопасти несущего винта от передней верхней кромки двигателя на удалении 108,6 м

- A017, A018, 019, 020 часть лопасти несущего винта от правой стойки шасси на удалении 9,0, 15,5, 23,6, 81,0 м
- A021, A022 часть лопасти хвостового винта от правой стойки шасси на удалении 99,0, 111,2 м

- A023 кожух промежуточного редуктора от правой стойки шасси на удалении 13,2 м
- A024, A025 несколько частиц лопасти несущего винта от правой стойки шасси на удалении 17,5, 25,6 м

- A026, A027 часть лопасти несущего винта от кабины экипажа на удалении 46,3 м, 63,3 м

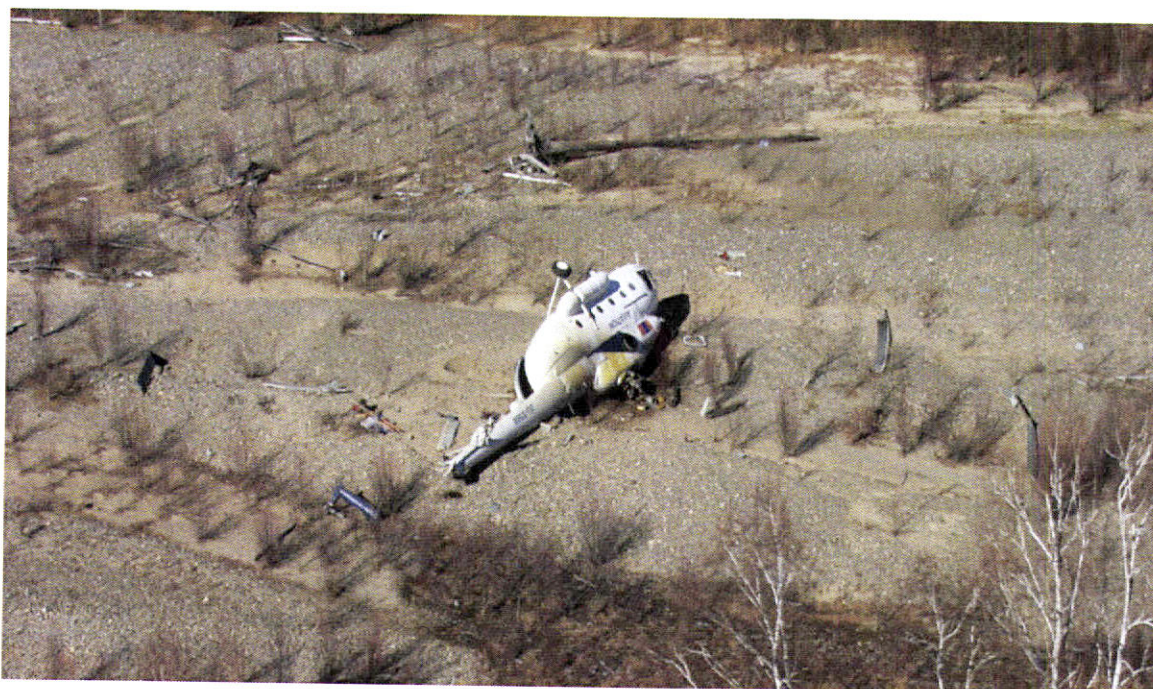
Фото 2.

- 5 лопастей несущего винта сломаны у основания или частично разрушены, и разбросаны. Фото 2
- 3 лопасти хвостового винта сломаны и оторваны
- Хвостовая балка сломана в районе промежуточного редуктора. Фото 5
- Правый стабилизатор и руль высоты полностью разрушены
- Наружные капоты двигателя во всех частях вмяты, треснуты, повреждены
- Часть кабины экипажа в районе 1,2,3-го шпангоута или в нижней части позиции второго пилота деформирована.
- Деформирована верхняя левая часть кабины экипажа
- Деформирована нижняя правая часть кабины экипажа, разбито стекло
- Сдвижные блистеры в левой части кабины экипажа оторваны
- Образована деформация в нескольких местах хвостовой балки. Фото 3
- Разрушены и сломаны 2 опоры хвостовой тяги

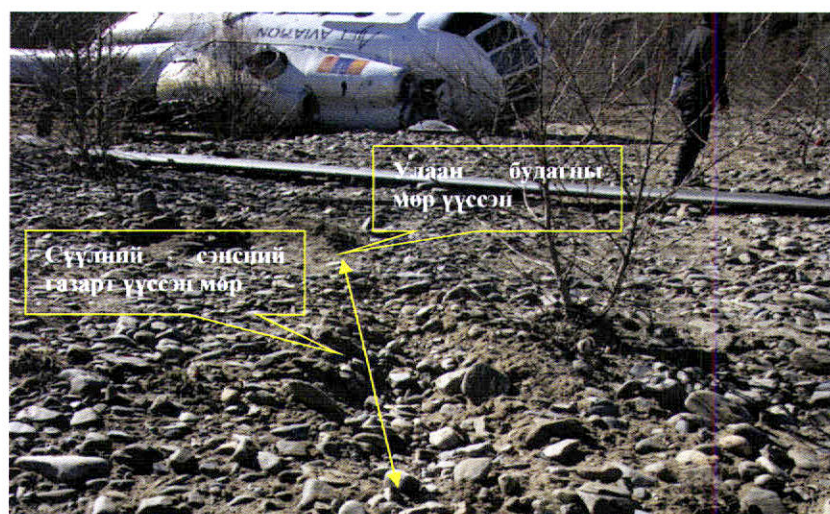
Фото 11.

Следы касания поверхности земли лопастей хвостового винта /длиной 1,1 м, шириной 0,20 м, глубиной 0,15 м/ обнаружены на расстоянии 13,2 м от фюзеляжа вертолета. А также у края следа на камнях оставлены части красной краски. Фото 11

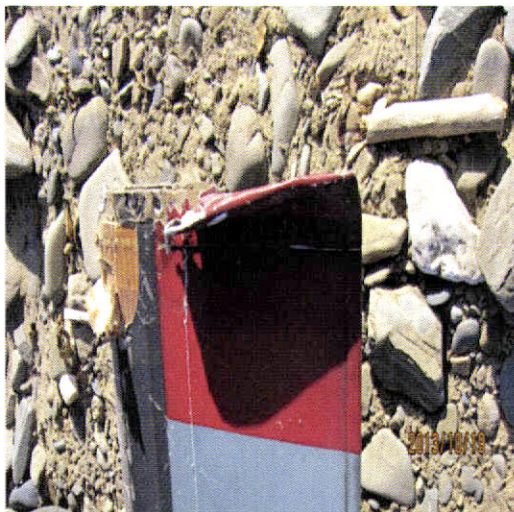
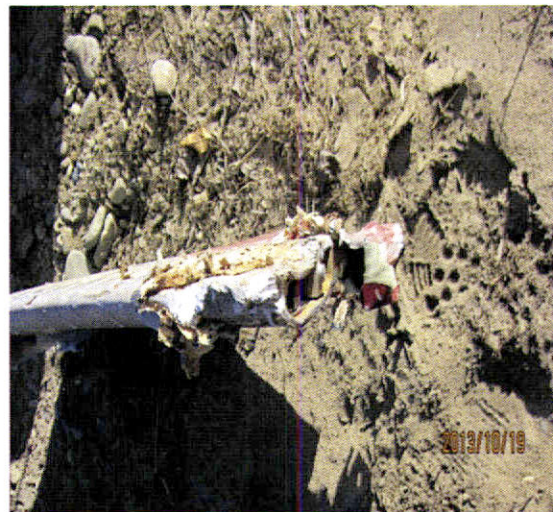
Остались следы касания поверхности земли краями лопастей разрушенного рулевого винта. Фото 12,13

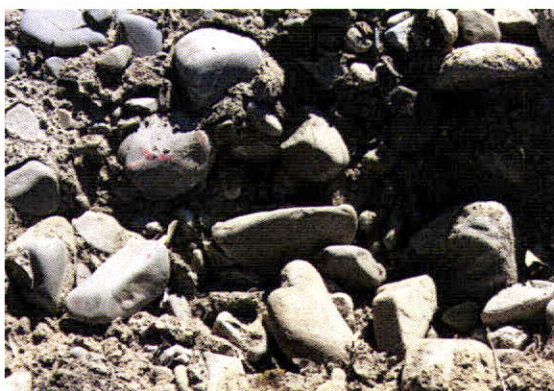
Фото 14.

Следы касания поверхности земли хвостовой пяткой оставлены на расстоянии 13,2 м от фюзеляжа вертолета, расположены в 0,85 м параллельно со следом хвостового винта, имеют размеры круга диаметром 0,30 м, глубиной 0,15 м, Фото 14

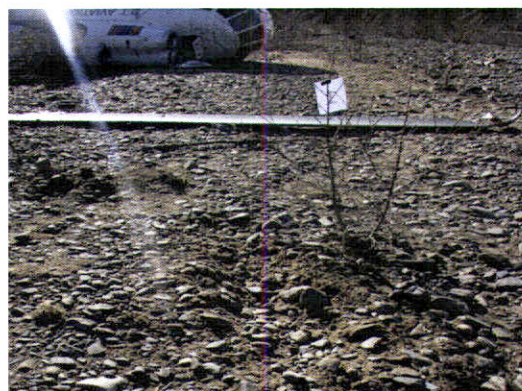
Фото 15.

На расстоянии 12 м от следов касания лопастей хвостового винта и рядом с фюзеляжем оставлены следы первого касания земли правым колесом, на расстоянии 5 м следы повторного касания направлением против часовой стрелки. Фото 15

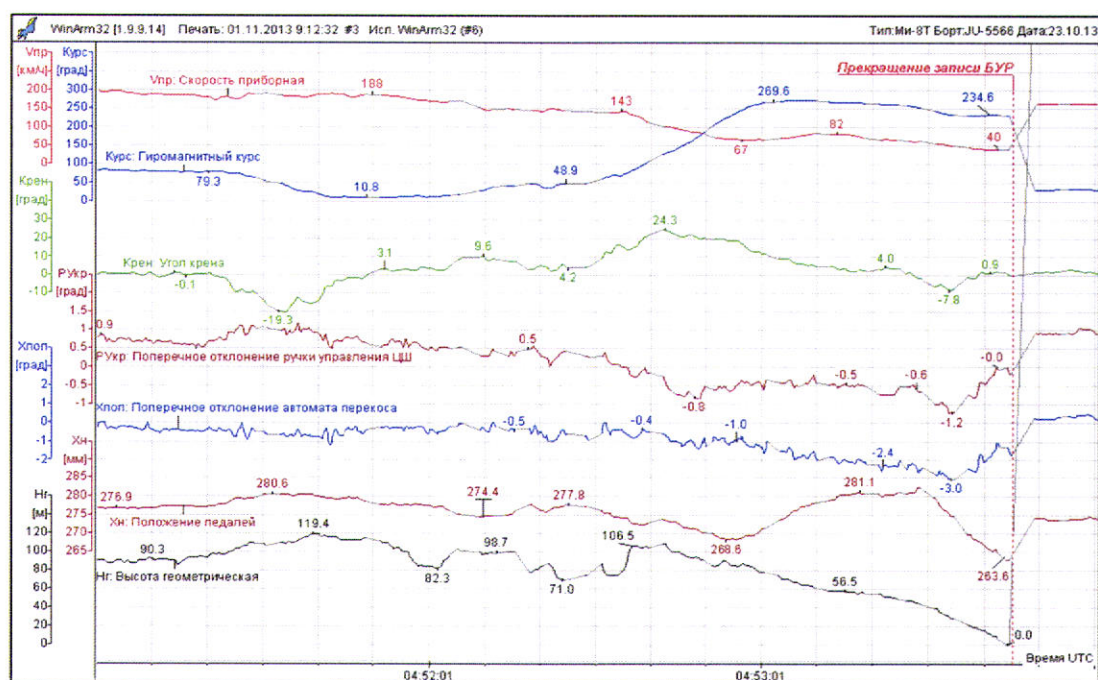
Изменение параметров системы управления в боковом канале вертолёта Ми-8Т JU-5566 на последних 2,5 минутах полёта.

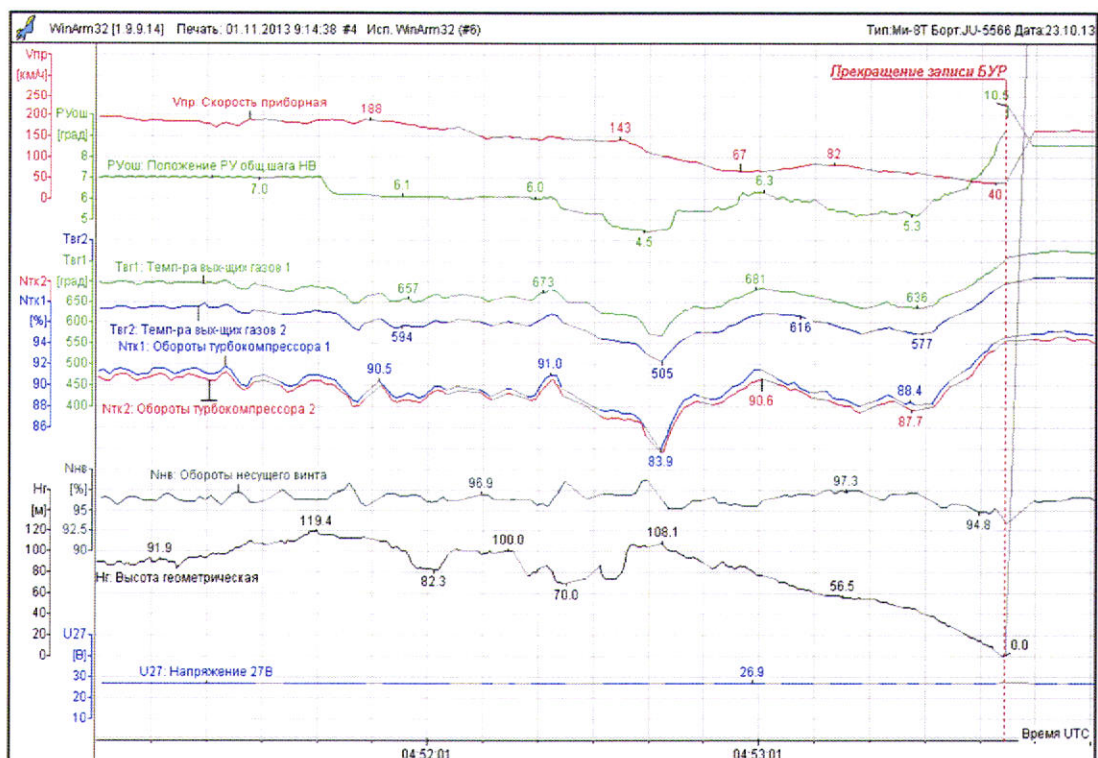
Изменение параметров двигателей вертолёта Ми-8Т JU-5566 на последних 2,5 минутах полёта.
