**В737-800, JU-1015 АГААРЫН ХӨЛГИЙН  
ДУГУЙНЫ ДАВХАРГА ХУУЛАРСАН ЗӨРЧИЛ,  
ЯПОН УЛС**

**B737-800, JU-1015 INCIDENT  
“TIRE TREAD LOSS”  
JAPAN  
09 Sep. 2016**

**ЗӨРЧЛИЙГ ШИНЖЛЭН ШАЛГАСАН  
ТАЙЛАН**

**FINAL REPORT OF INCIDENT INVESTIGATION**

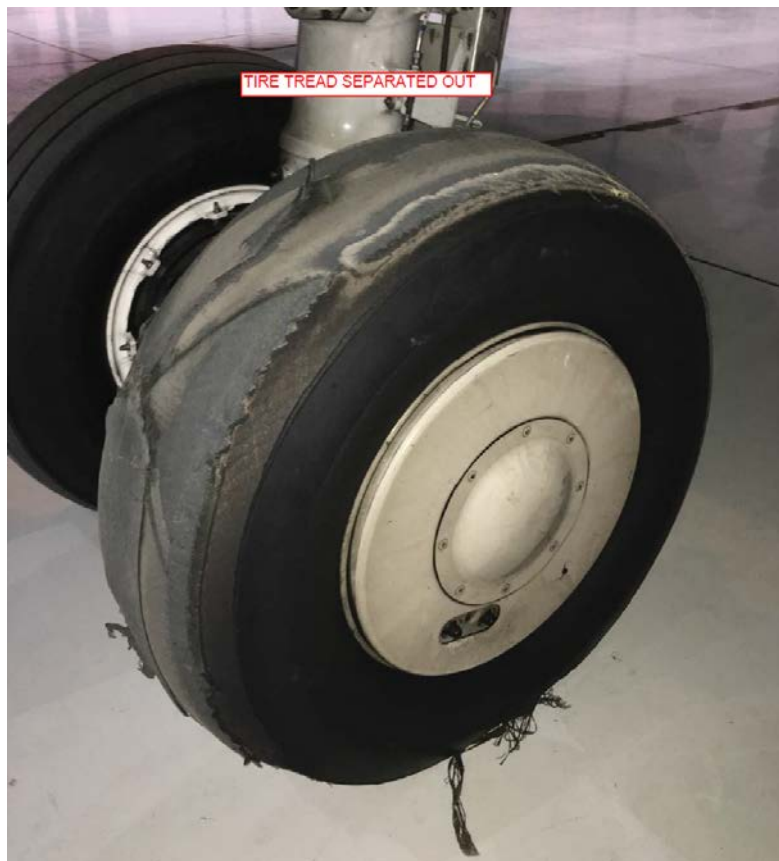
Зураг 1. Дугуйны хээ салсан байдал

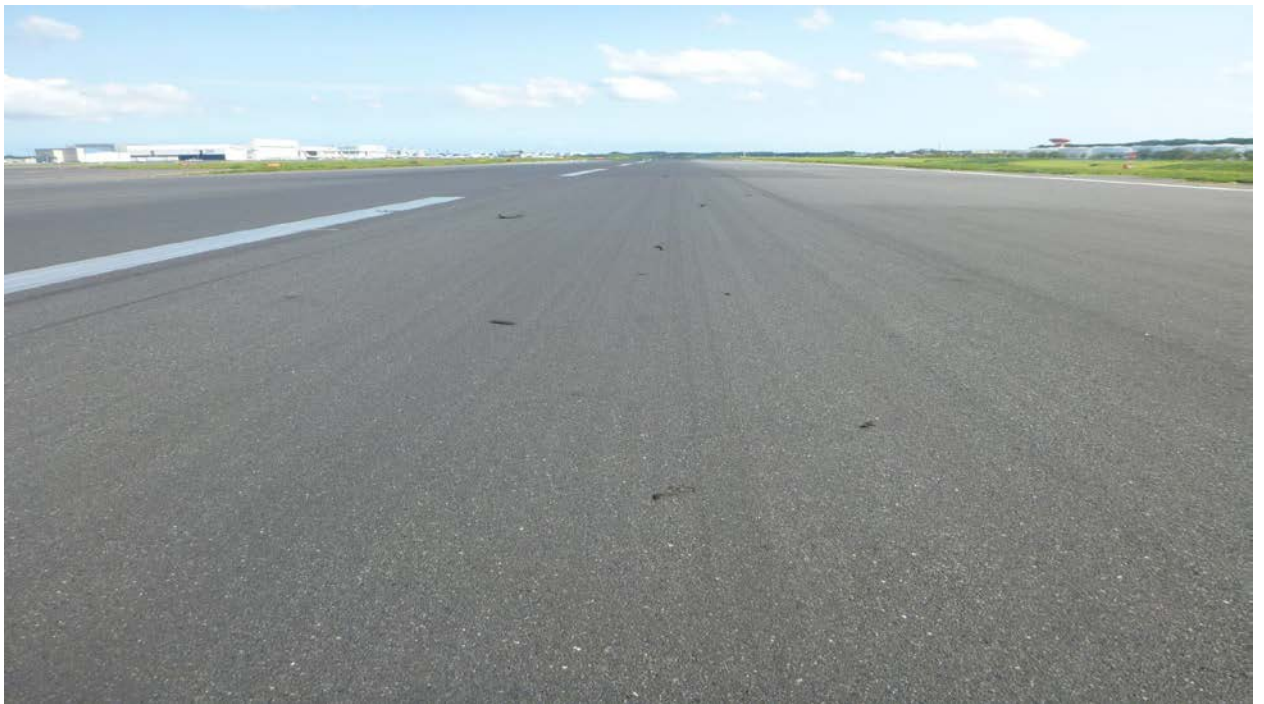
Зураг 2. Хөөрч буух зурвас дээрх дугуйны резин хэсэгүүд

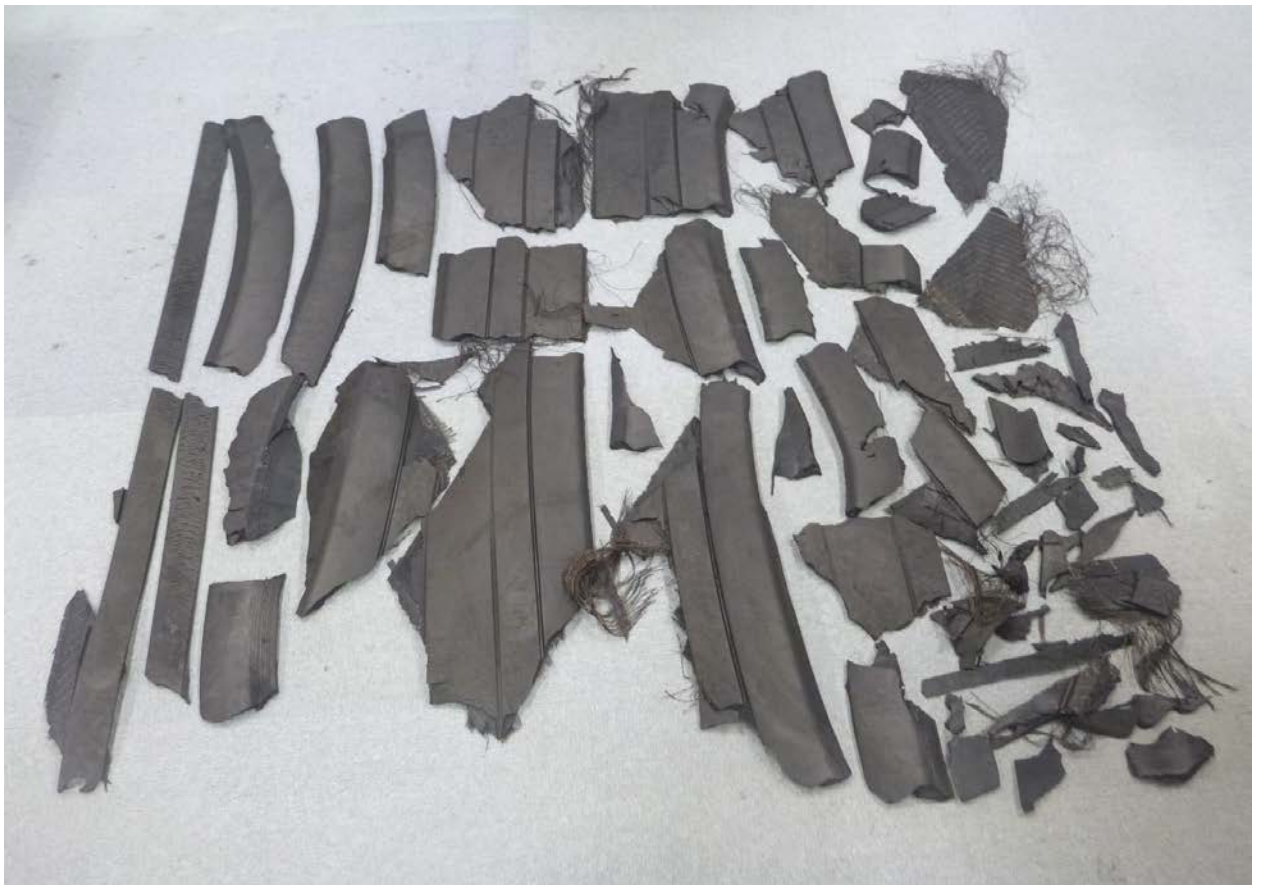
Зураг 3. Дугуйны салж унасан резинүүд

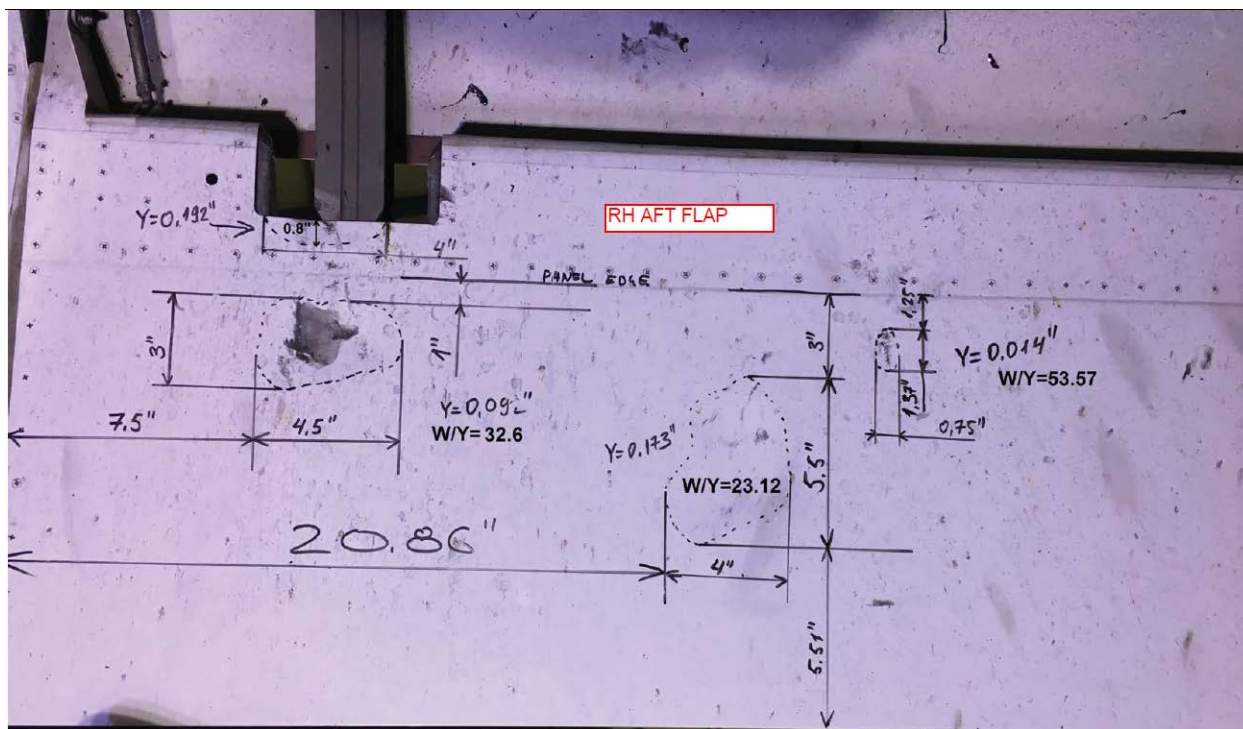
Дугуйны резины хэлтэрхийнүүдийн цохилтоос баруун талын угийн үндсэн флапс болон арын флапсын гадаргууд хонхойлтууд үүссэн, мөн №7 спойлер-ын дотор хэсэгт цохилтоос үүссэн хонхойлтууд илэрсэн, баруун хөл ангийн дээд хаалганы ирмэг тахийсан, доод хаалганд цууралт үүссэн, далавчны арын доод панелд хонхойлт үүссэн байна.

МИАТ компанийн тодорхойлолтоос үзэхэд: 4-р дугуйг ашиглах боломжгүй болсон, Баруун угийн үндсэн флапсын хамар хэсгийн гадаргууд 3 газар 0,4-0,55 мм орчим хонхойсон, баруун угийн арын флапсны гадаргууд 4 газар 0,35-4,8 мм хонхойлт үүссэн, Флапсын хүчилсэн эд анги болох лонжерон болон хэлбэр оруулагч нервюрууд гэмтэлгүй. №7 спойлерын доод хэсэгт резины хэлтэрхийний цохилтоос 4 газар 0,88-4,44 мм хонхойлт үүссэн. Баруун хөл ангийн дээд хаалганы ирмэг тахийсан, доод хаалганы арын хэсэгт цууралт үүссэн. Далавчны арын доод панелд 6 газар 0,25-0,76 мм хонхойлт үүссэн байна.

Зураг 4. Баруун арын закрывка (флапс)

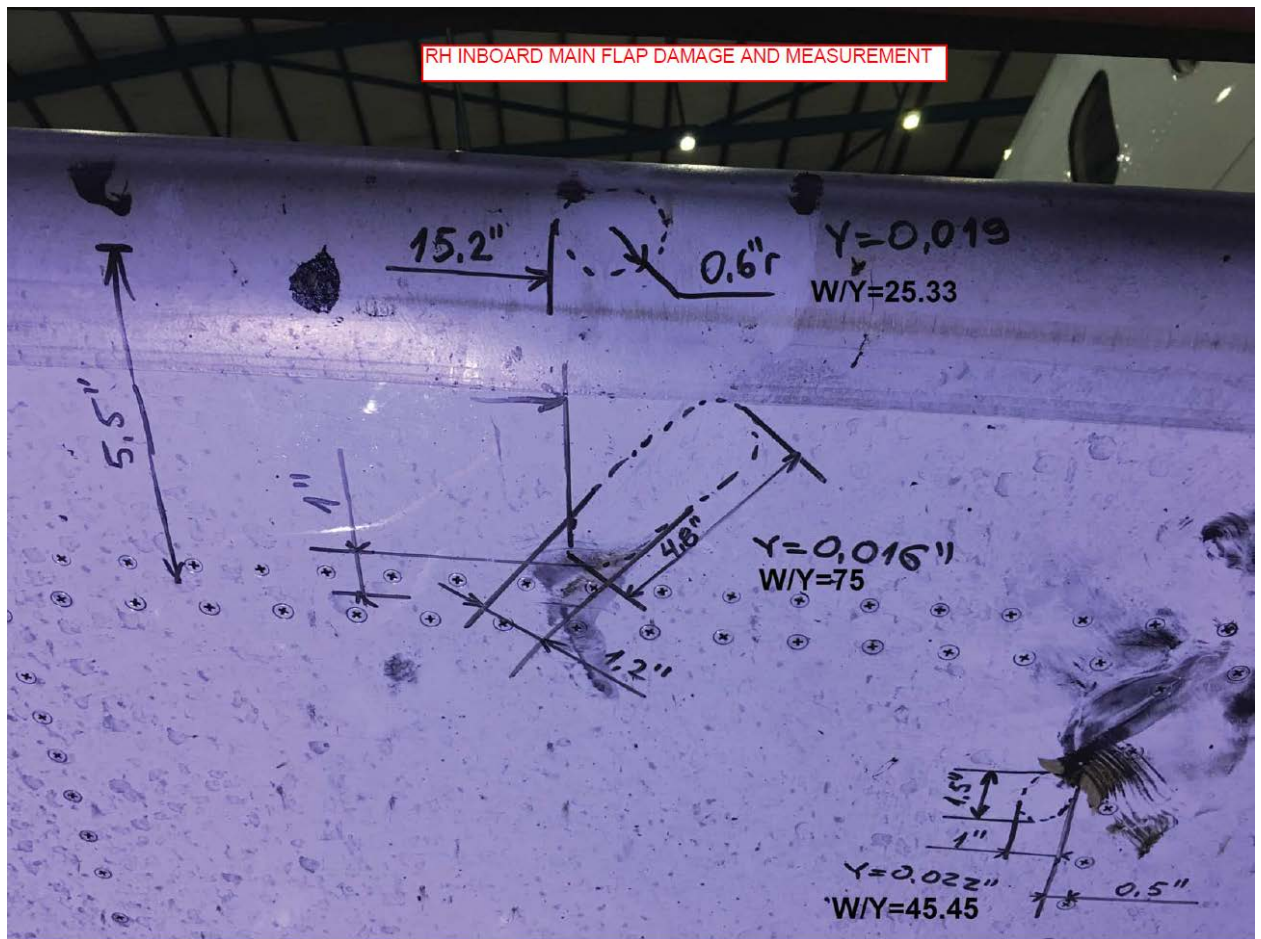
Зураг 5. Баруун үндсэн закрылка (флапс)

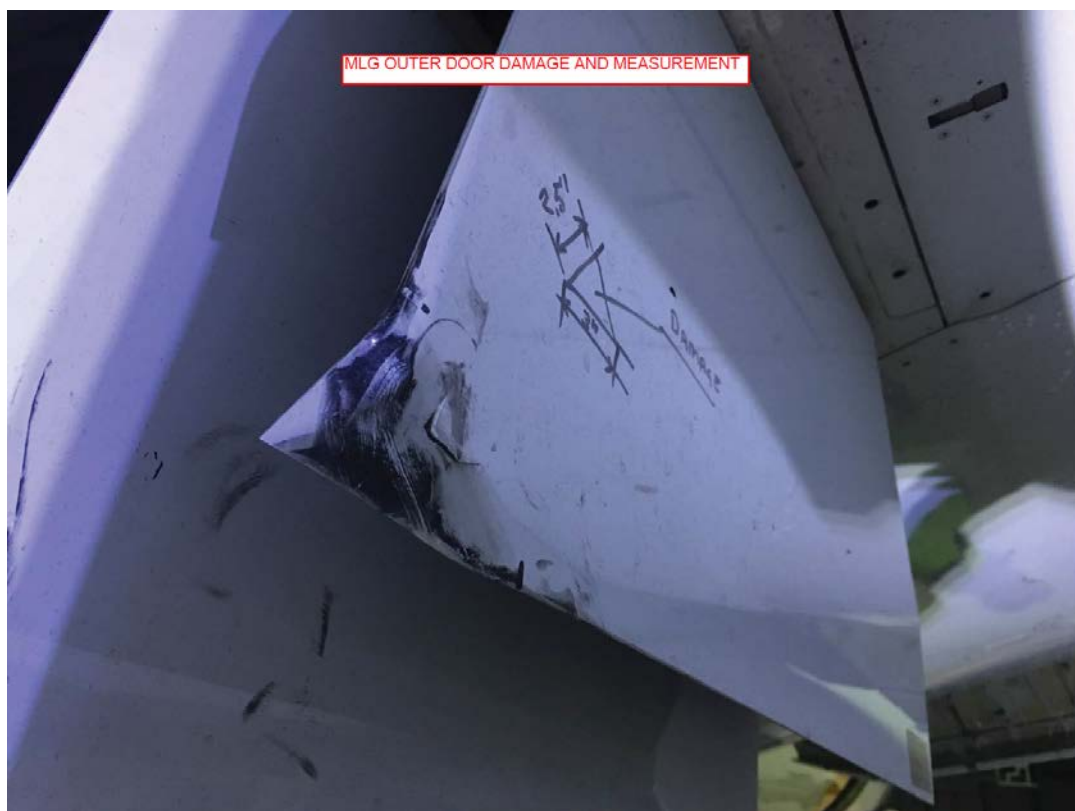
Зураг 6. Хөл ангийн гадна хаалганы гэмтэл

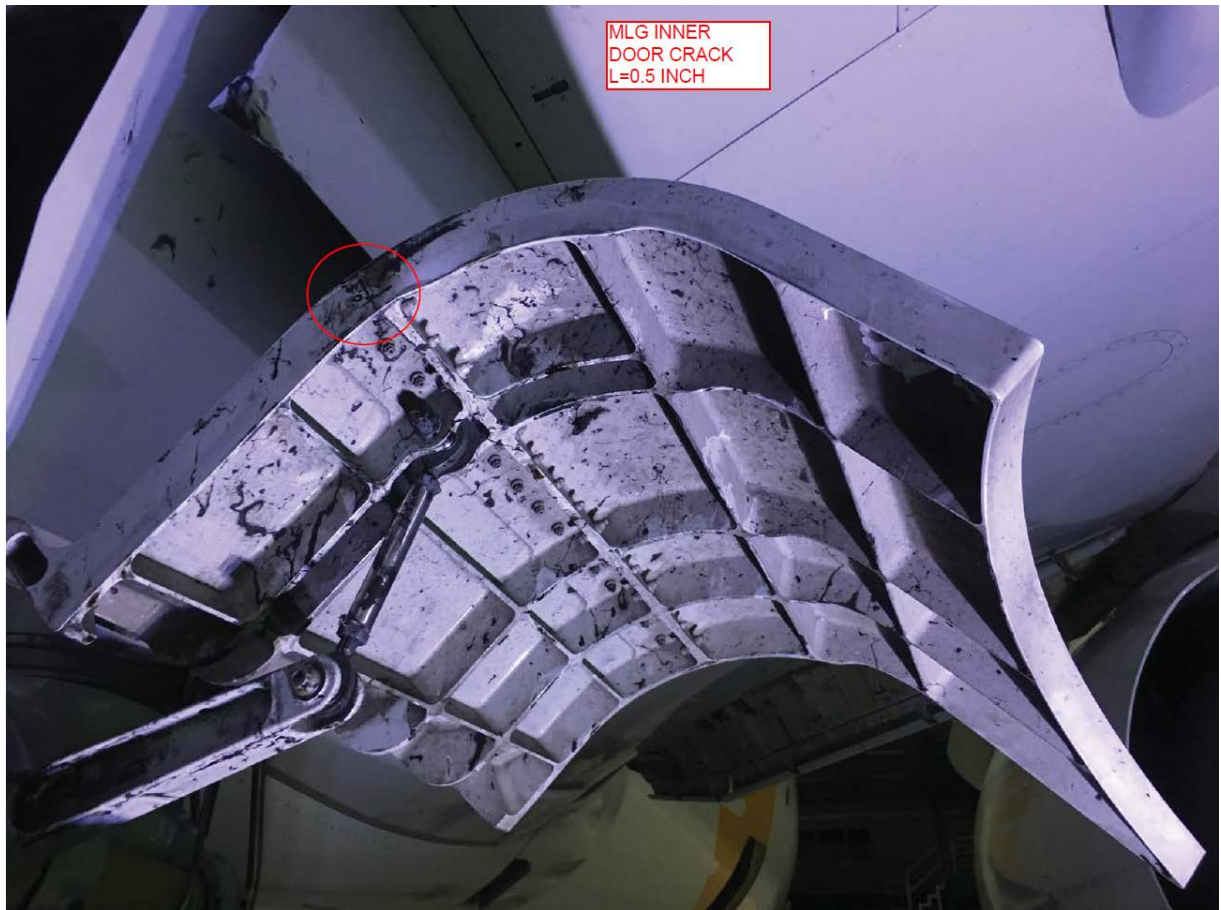
Зураг 7. Хөл ангийн хаалга

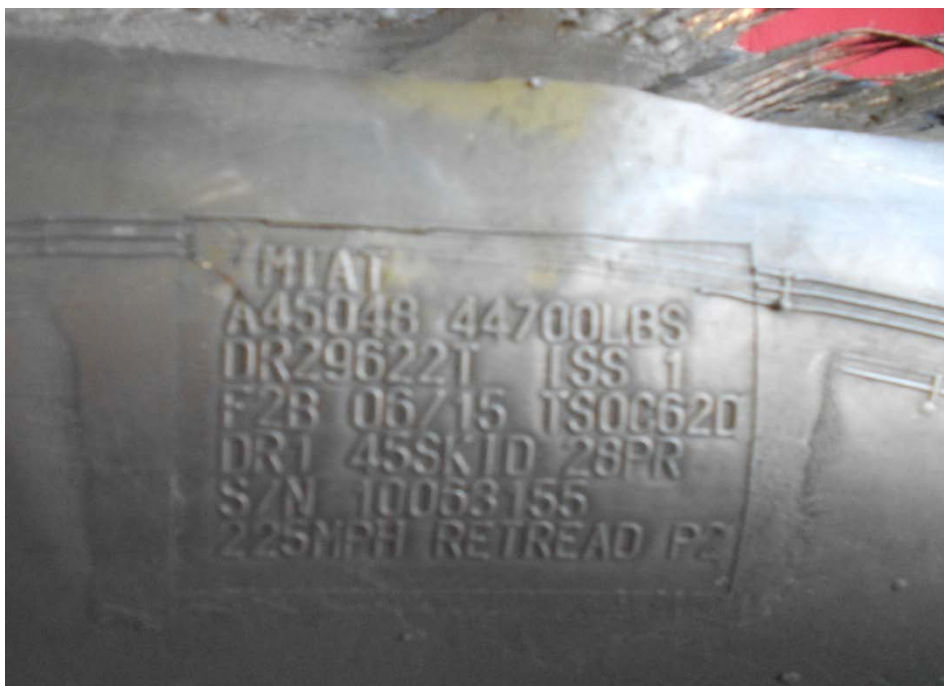
Зураг 8. 10063155 серийн дугаартай дугуйны засварын тэмдэглэгээ

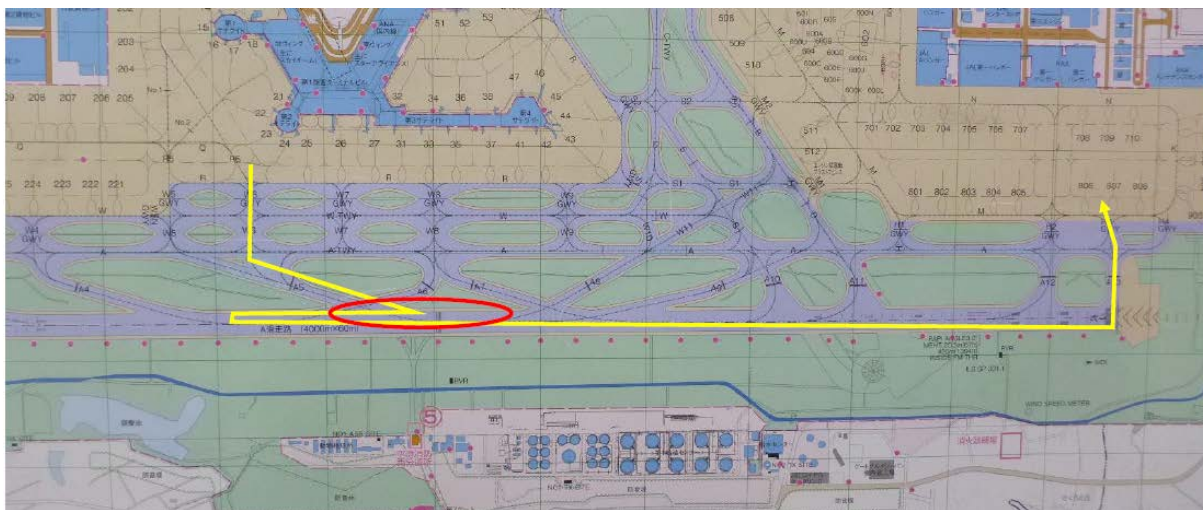
Зураг 15. Аэродромын үзлэг хийсэн маршрутын зураг

NRT нисэх буудлын 16R зурвас нь далайн түвшинээс дээш 43м өндөрт, 4000 м урт, 60 м өргөн, PCN 140/F/C/X/T даацтай, асфальт гадаргуутай. Дугуйны хэсгүүд олдсон газрыг зурагт улаанаар тэмдэглэсэн.
