F27 Mk050, JU-8250 SERIOUS INCIDENT  
“LEFT ENGINE IN FLIGHT SHUT DOWN”  
MONGOLIA  
10 Oct. 2015

FINAL REPORT OF SERIOUS INCIDENT

**Тайлангийн дугаар/Report No: SI.2015.10.10.F**

**Агаарын хөлгийн маяг/Aircraft Type:Fokker F27 Mk50**

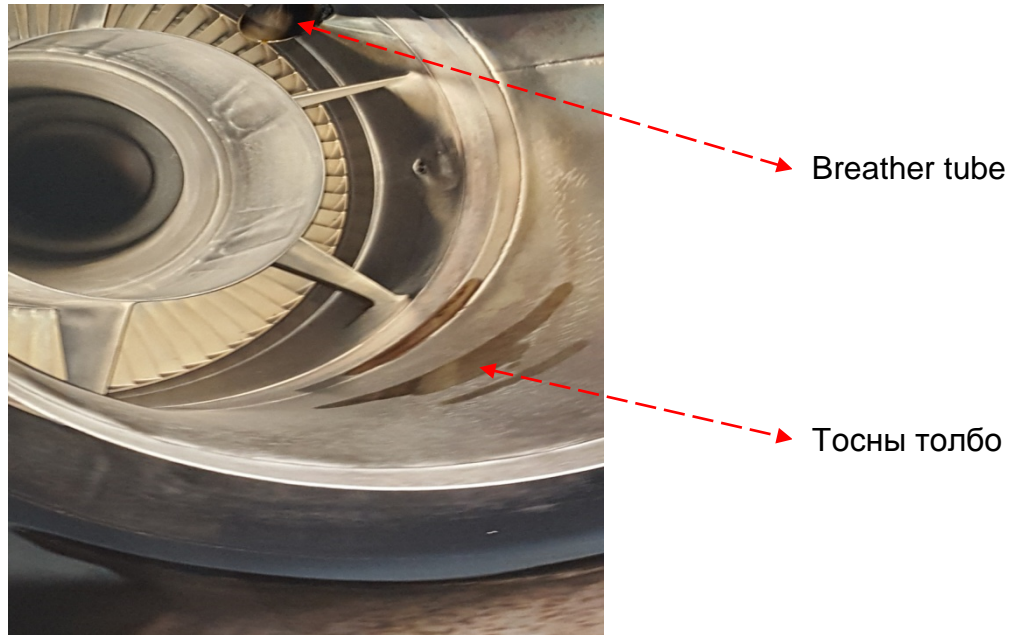
Зураг 1. Хөдөлгүүрийн гарах хэсэг

- Хөдөлгүүрийн гадна талаар мэдэгдэхүйц их хэмжээний тос гоожсон байдал илрээгүй.
- Хөдөлгүүрийн халуун агаарын гарах хэсгийн дотор талд тосны дутуу шатсан толбо хэсэг газарт үүссэн /зураг 1/.

- AGB-оос агаарыг гадагшлуулах хоолой /BREATHER TUBE/-оос тос гарсан байдалтай байна.

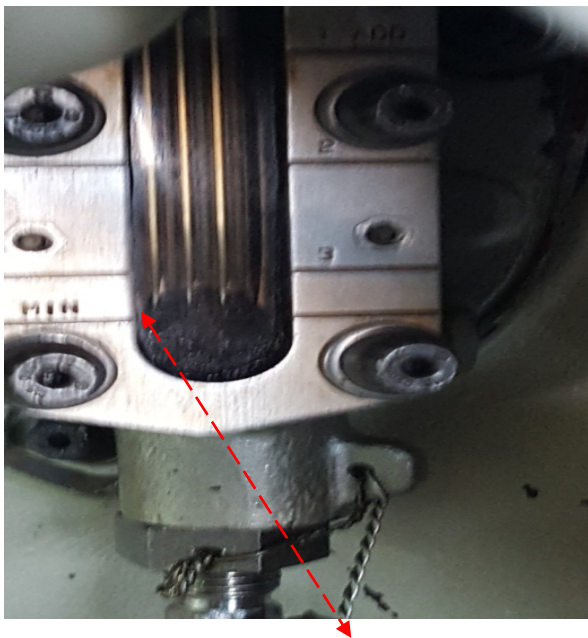
Зураг 2. тосны хэмжүүр, бага /min/

- Хөдөлгүүрийн тосны түвшин хэмжүүрийн хамгийн бага заалтаас доошилсон бөгөөд хэмжүүрийн шилэн дэлгэцэнд харагдахгүй байна. /Зураг 2/

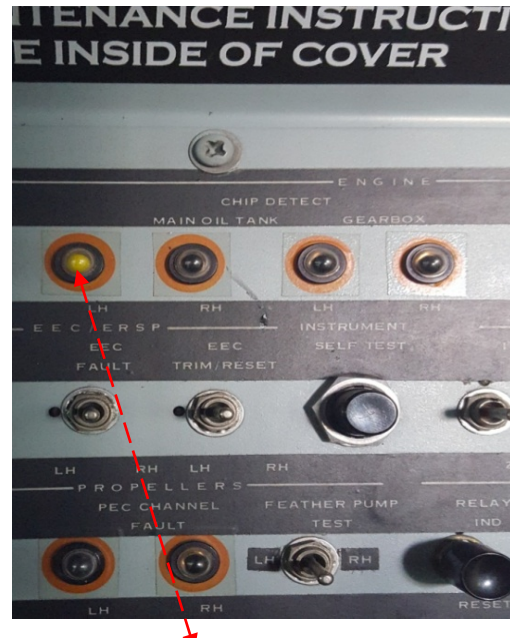
Зураг 3. Chipdetector main oil tank LH гэрэл

- Нисгэгчийн бүхээгийн техник үйлчилгээний самбар /MTP/-т CHIP DETECTOR MAIN OIL TANK LH шарласан байдалтай байна. /Зураг 3/

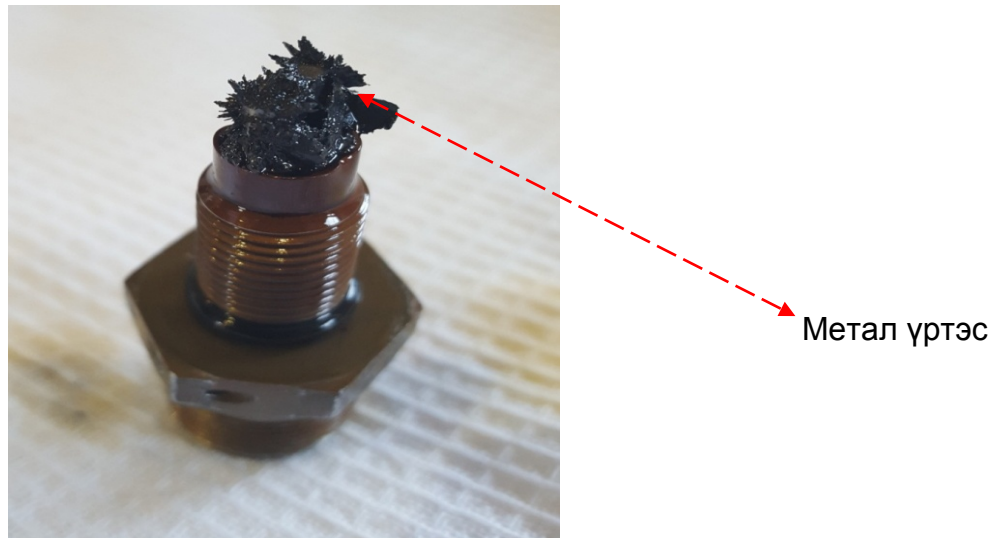
Зураг 4. Үртэс мэдрэгч /Chip detector/

- Зүүн хөдөлгүүрийн тосны сав /MAIN OIL TANK/-ны үртэс мэдрэгч /Chip detector/-ийг авч үзэхэд мэдрэгчийн соронзон үзүүрт метал үртэсүүд их хэмжээгээр цугларсан байна. /Зураг 4/

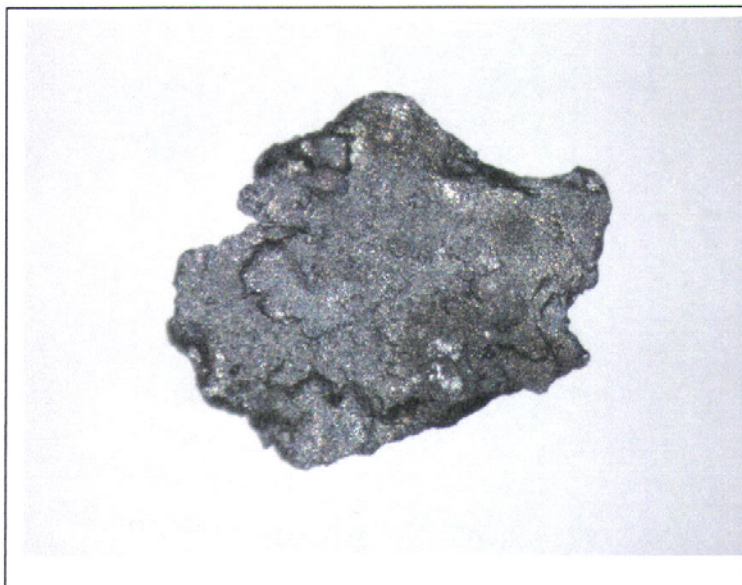
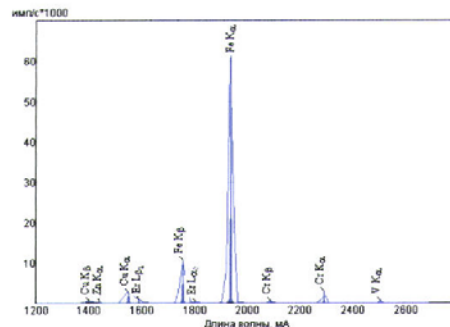
Element	Series	Weight %
Fe	Fe KA	91.83
W	W LA1	0.00
Ni	Ni KA	0.10
Cr	Cr KA	4.03
Mo	Mo KA	3.04
V	V KA	1.00
Totals		100

**Анализ материала стружки:** **Легированная сталь**  
Chip Alloy Identification: **аналогичная:**  
Alloy steel such as:

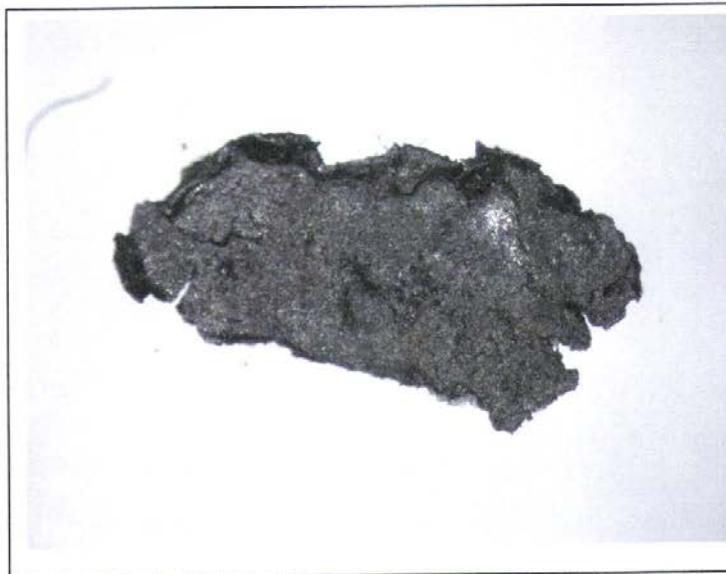
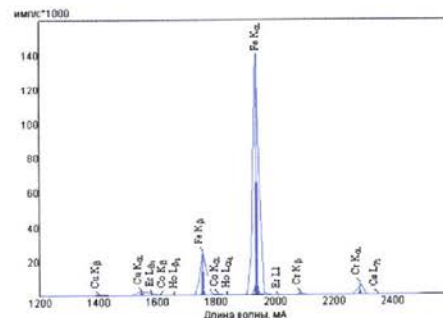
Element	Series	Weight %
Fe	Fe KA	91.43
W	W LA1	0.00
Ni	Ni KA	0.13
Cr	Cr KA	4.16
Mo	Mo KA	3.26
V	V KA	1.02
Totals		100

Анализ материала стружки: **Легированная сталь**  
Chip Alloy Identification: **аналогичная:**  
Alloy steel such as:

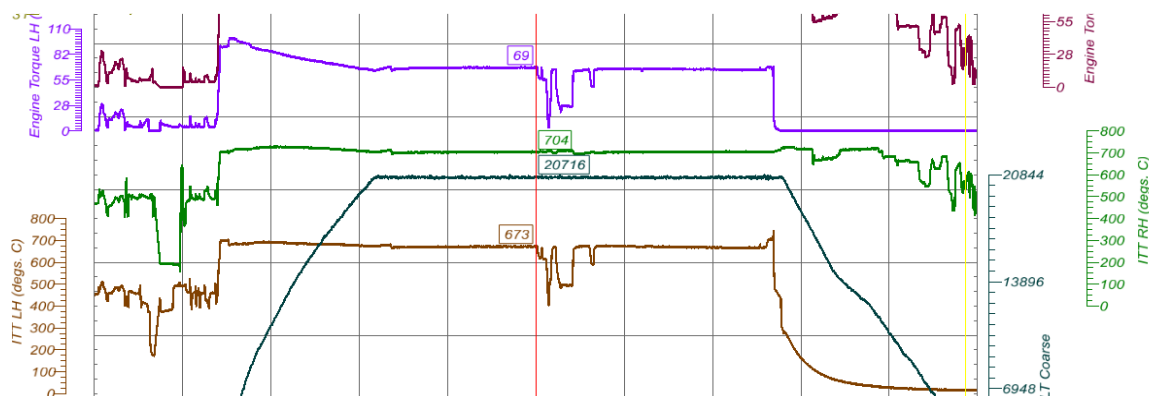
Зураг 12. Нислэгийн бичлэг

- 01 цаг 34 минутанд (UTC цагаар) Master warning дохио идэвхижсэн;
- 01 цаг 35 минутанд зүүн хөдөлгүүрийн параметрт өөрчлөлт орж эргэж хэвийн байдалд орсон ба түүнээс 26 минутын дараа буюу 02 цаг 02 минутад хөдөлгүүрийг унтраасан байдалтай байна.

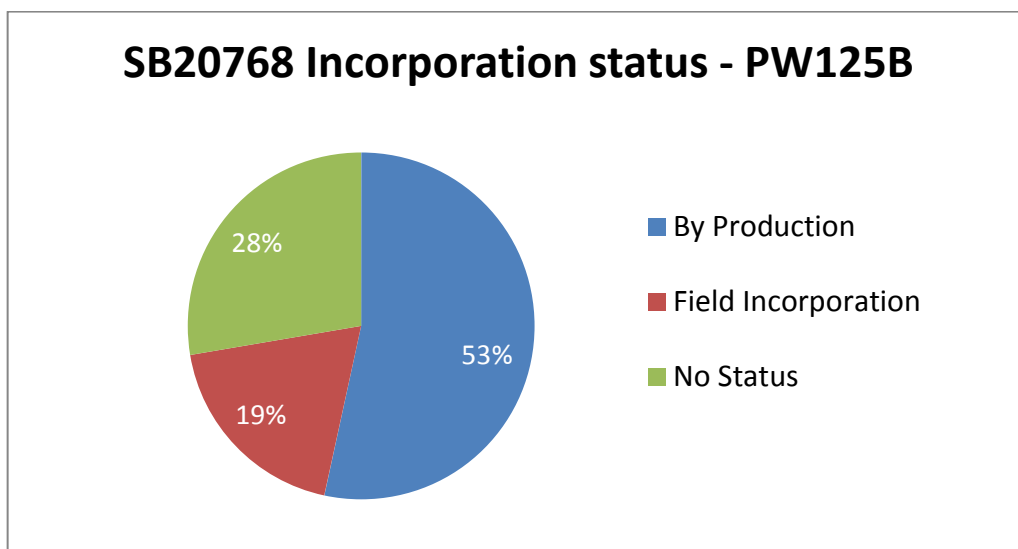
Зураг 13. PWC SB 20768 бюллетенийг PW125B маягийн хөдөлгүүрт гүйцэтгэсэн байдал

PCE 124280 серийн дугаартай хөдөлгүүрээс бусад хөдөлгүүрүүдэд SB 20768 сайжруулалт хийгдсэн байна. PWC компаниас ирүүлсэн мэдээлэлээр PW125B маягийн нийт 465 хөдөлгүүрийн 81%-д дээрх сайжруулалт хийгдсэн бөгөөд үлдсэн 19%-ийн талаарх мэдээлэл байхгүй байна гэжээ. Аэромонголиа ХХК-ий ашиглаж буй 124152, 124046, 124299 хөдөлгүүрүүдэд сайжруулалт хийгдсэн боловч хөдөлгүүр үйлдвэрлэгчийн ирүүлсэн жагсаалтанд дээрх гурван хөдөлгүүрийг “no status” буюу тодорхойгүй гэж тэмдэглэсэн байна.

*Аюулгүй ажиллагааны зөвлөмж 201603/01. ИНЕГ-м. /Safety recommendation 201603/01. МСАА/. PWC SB 20768 бюллетений дагуу зохих сайжруулалтыг холбогдох хөдөлгүүрүүдэд хийлгэх арга хэмжээг авах*

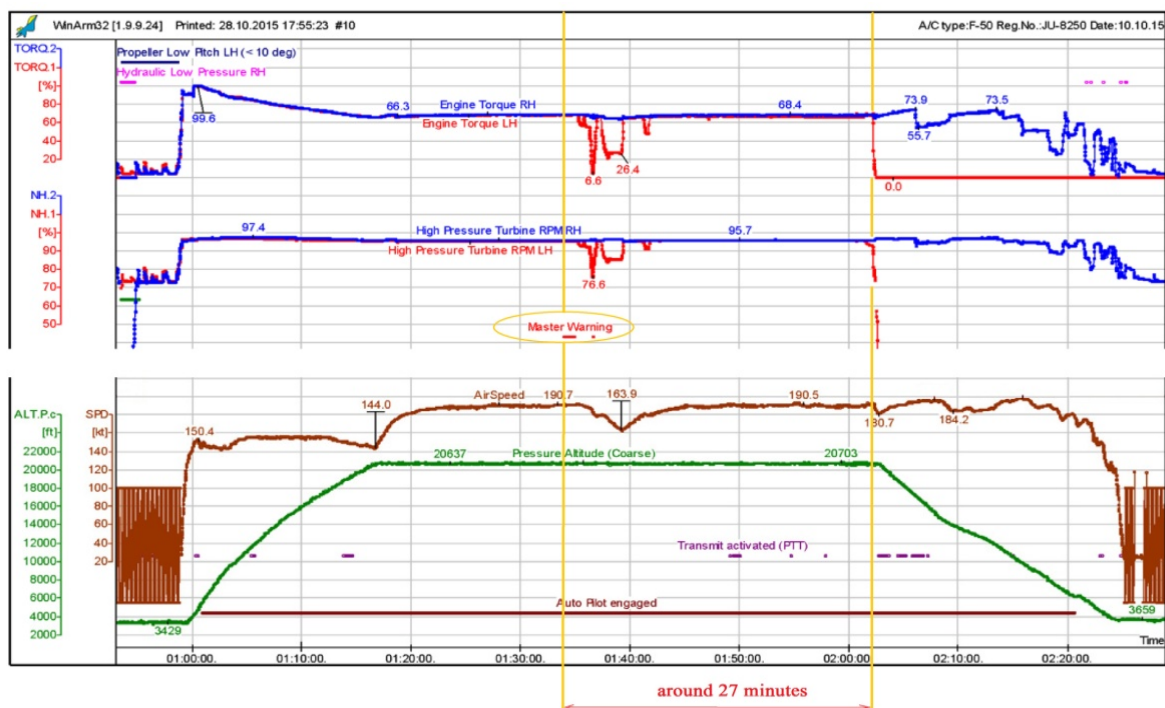
Зураг 14. Нислэгийн бичлэг

Аэромонголиа ХХК-ийн F50, JU8250 агаарын хөлөг 2015 оны 10 дугаар сарын 10-ны өдөр орон нутгийн цагаар 08 цаг 59 минутанд Өмнөговь аймгийн Ханбумбат нисэх буудлаас хөөрсөнөөс хойш 36 минутын дараа 6300 м өндөрт чиг шулуун нислэгийн үед зүүн талын хөдөлгүүр /PW125B (BS647), S/N PCE124280/-ийн тосноос ялгарсан агаарыг гаргах хоолой /AGB breather-tube/-оор тос алдагдан, даралт 40 psid-аас бага болж OIL PRESSURE SWITCH ажиллан L ENG OIL PR, Left FUEL lever ба master WARNING light гэрлүүд ассан байна /TASK 79-32-00-ZZ3-810-A, TASK 31-51-00-ZZ3-810-A – Operation and Control/. Мөн зүүн хөдөлгүүрийн тосны хэмжээ багасан даралт буурсан тул тосны даралтын мэдээлэлийг хувиргагч OIL PRESSURE TRANSDUCER-аар дамжин даралтын хэмжээ заагч хэрэглэл Pressure indicator L-д даралт 40 psid-аас бага заажээ /TASK 79-31-00-990-030-A00/.

Тосны хэмжээ багасан, даралт 40 psid-аас бага болсоноос хойш хөдөлгүүр 26 минут ажилласан нь түүний 1, 2, 3, 4, 5, 6, 7 дугаартай холхивчууд буюу ялангуяа өндөр даралтны эргэлтийн голууд байрлах 4, 5 дугаар холхивчнуудад хуурайшилт үүсч металлийн хуурай үрэлтийн улмаас ялтас буюу үртэсүүд тосны шүүр /oil filter/ болон үртэс мэдрэгч /chip detector/-т цугларч улмаар холхивчууд эвдрэлд орсон байна.

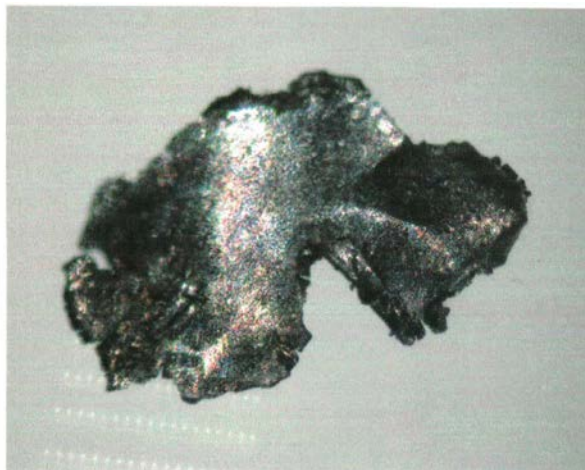
Зураг 14. Шүүрнээс гарсан метал үртэс

Element	Fe	W	Ni	Cr	Mo	V	Totals
Зураг 1	Weight%	91.84	0.02	0.20	4.10	2.83	1.01	100
Зураг 2	Weight%	93.84	0.00	0.22	2.65	2.59	0.71	100
<b>Chip Alloy Identification:</b>		<b>Alloy steel such as:</b>			<b>M50/E80DCV40/</b>
