**ATR72, JU-8802 INCIDENT  
“IN FLIGHT SHUT DOWN OF LEFT ENGINE”  
MONGOLIA  
23 Jul 2017**

**FINAL REPORT OF SERIOUS  
INCIDENT INVESTIGATION**

**ЗАМ, ТЭЭВРИЙН ХӨГЖЛИЙН ЯАМ  
НИСЛЭГ-ТЕХНИКИЙН ОСОЛ, ЗӨРЧЛИЙГ ШИНЖЛЭН ШАЛГАХ АЛБА  
AIRCRAFT ACCIDENT INVESTIGATION BUREAU,  
MINISTRY OF ROAD & TRANSPORT DEVELOPMENT  
OF MONGOLIA**

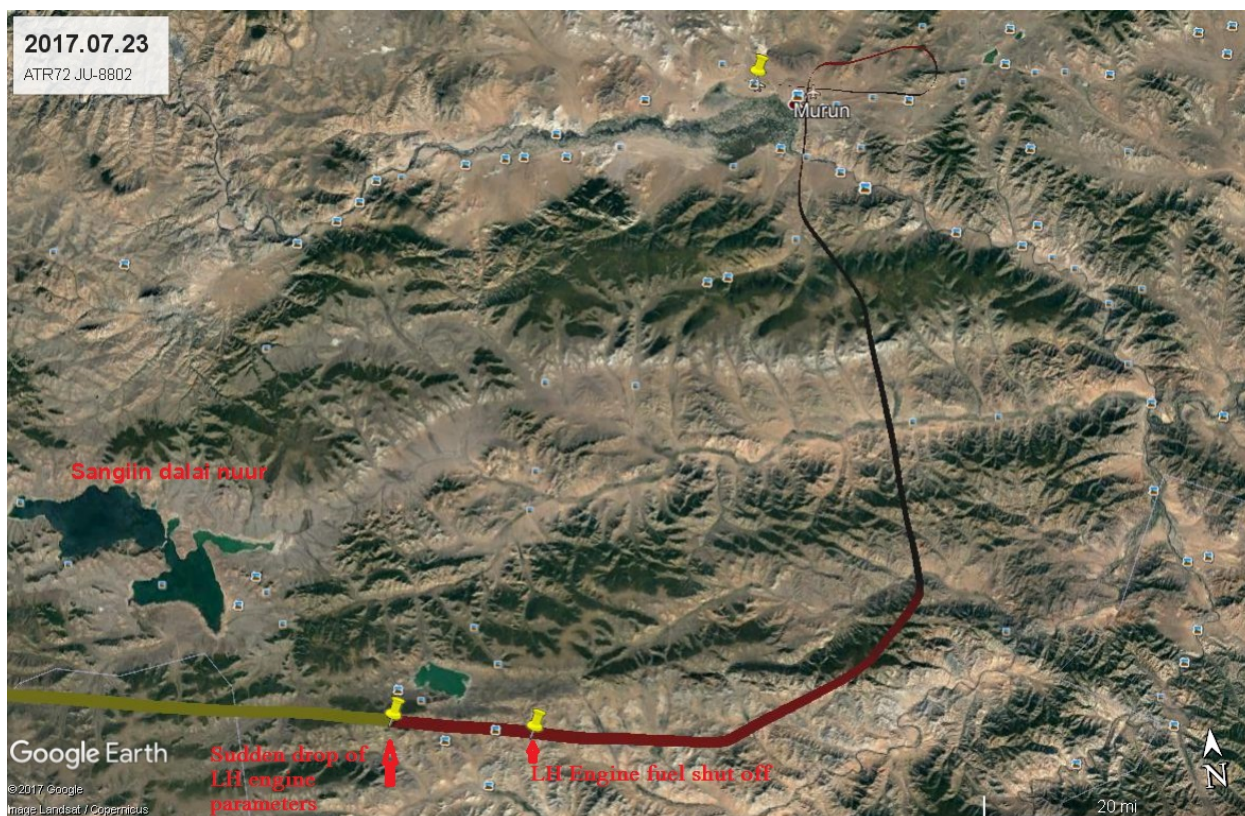
658°C-аас 362°C, Nh 95%-аас 71%, N1 93%-аас 51% хүртэл огцом унасан, Nr өөрчлөгдөөгүй 82% байсан бөгөөд сэнсний алганы өнцөг 42°-аас 31° болж буурчээ. UTC 11:45:55 орчимд нисгэх selected altitude 17880 м-ыг сонгон өндрөө өөрчилжээ. UTC 11:46:55-аас эхлэн 12 сек хугацаанд нисгэгч зүүн хөдөлгүүрийн throttle lever-ын байрлалыг 74-аас 33 болгож, 11:47:23-д зүүн хөдөлгүүрийн Condition lever удирдлагыг Fuel shut off байрлалд тус тус тавьсан байна. UTC 11:52-д Ice detection буюу мөстөлт мэдрэгч идэвхижсэн тул нисгэгч Airframe de-ice системийг залгасан. UTC 11:59-д мөстөлтийн эсрэг системүүдийг унтраасан. Хөдөлгүүрийн Engine de-ice системийн мэдээлэл нислэгийн бичлэгт бичигддэггүй тул ажиллагааны төлөвийг тодорхойлох боломжгүй. Master warning дохио идэвхижээгүй. UTC 12:10-д Мөрөн нисэх буудалд хэвийн буусан байна.

Зураг 1. Хөдөлгүүрийн үзүүлэлт унасаны дараа нислэгийн чиглэлээ өөрчлөн Мөрөнд буусан нислэгийн траектор

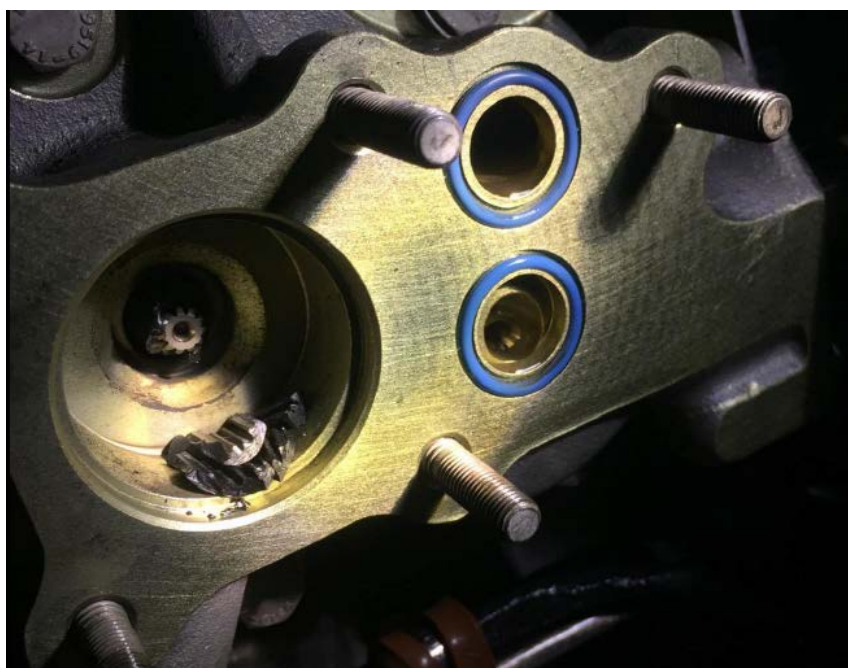
- Хөдөлгүүр асаалттай үед сэнсний low pitch protection, overspeed protection, auto feathering, engine up trim system шалгалтуудыг хийхэд хэвийн.
- Хөдөлгүүрийн удирдлагын ЕЕС компьютерыг идэвхигүй болгон “ЕЕС off and in HMU manual operation” буюу түлшний удирдлагын механик горимд шилжүүлэхэд бүх үзүүлэлт, ялангуяа Torque үзүүлэлт дээд хязгаараас хэтэрч байсан байна. Энэ талаар агаарын хөлгийн үйлдвэрлэгч ATR компанид мэдээлэхэд түлшний өндөр даралтын насос “HP fuel pump”-ны голыг HMU эд ангийн голтой холбогч coupling shaft эд ангийг шалгахыг зөвлөжээ. HMU эд ангийг авахад coupling shaft эд анги эвдэрч бутарсан байдал илэрсэн байна. Coupling эд ангийг шинээр сольсоны дараа хөдөлгүүрийг “ЕЕС off and in HMU manual operation” горимд асааж шалгахад дутагдал арилаагүй байна. Зүүн хөдөлгүүрийн 3244871-8 эд ангийн, C38826V серийн дугаартай HMU эд ангийг баруун хөдөлгүүрт шилжүүлэн тавьж шалгахад дутагдал баруун хөдөлгүүрт шилжсэн.

Зураг 4. Coupling shaft эд ангийн эвдрэл

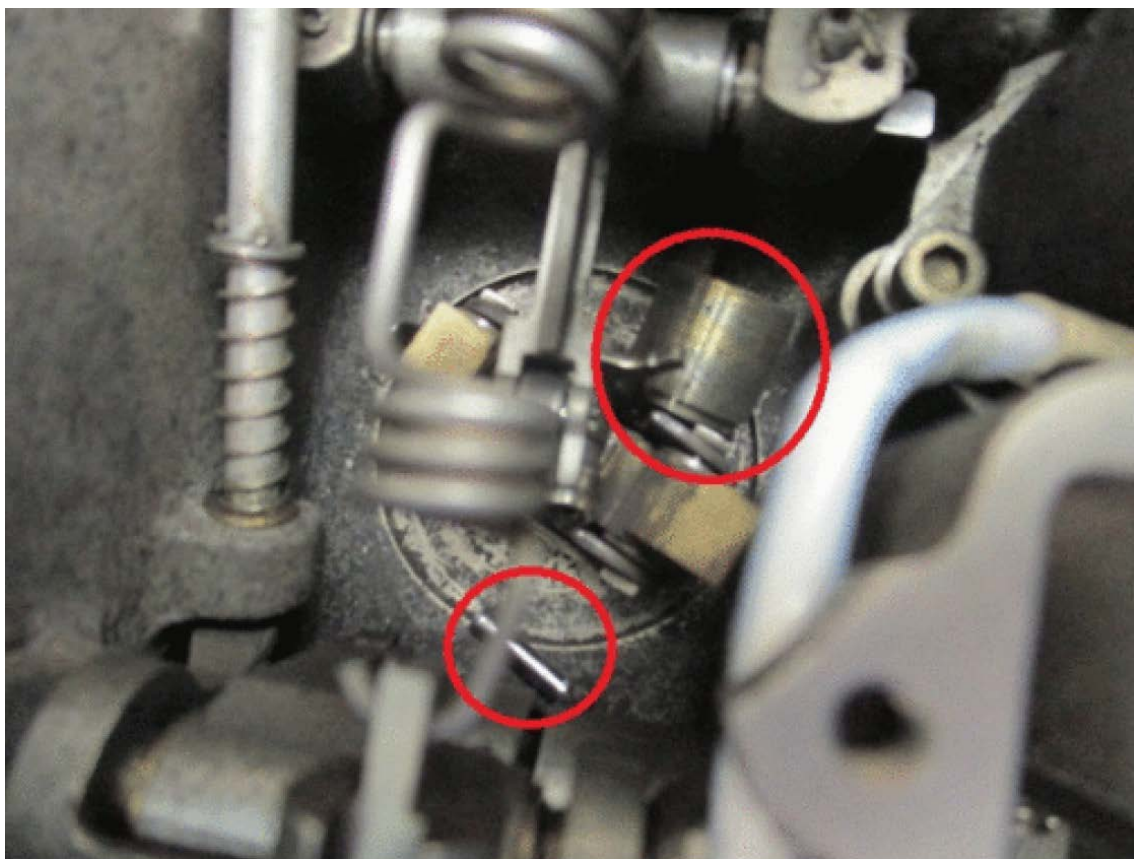
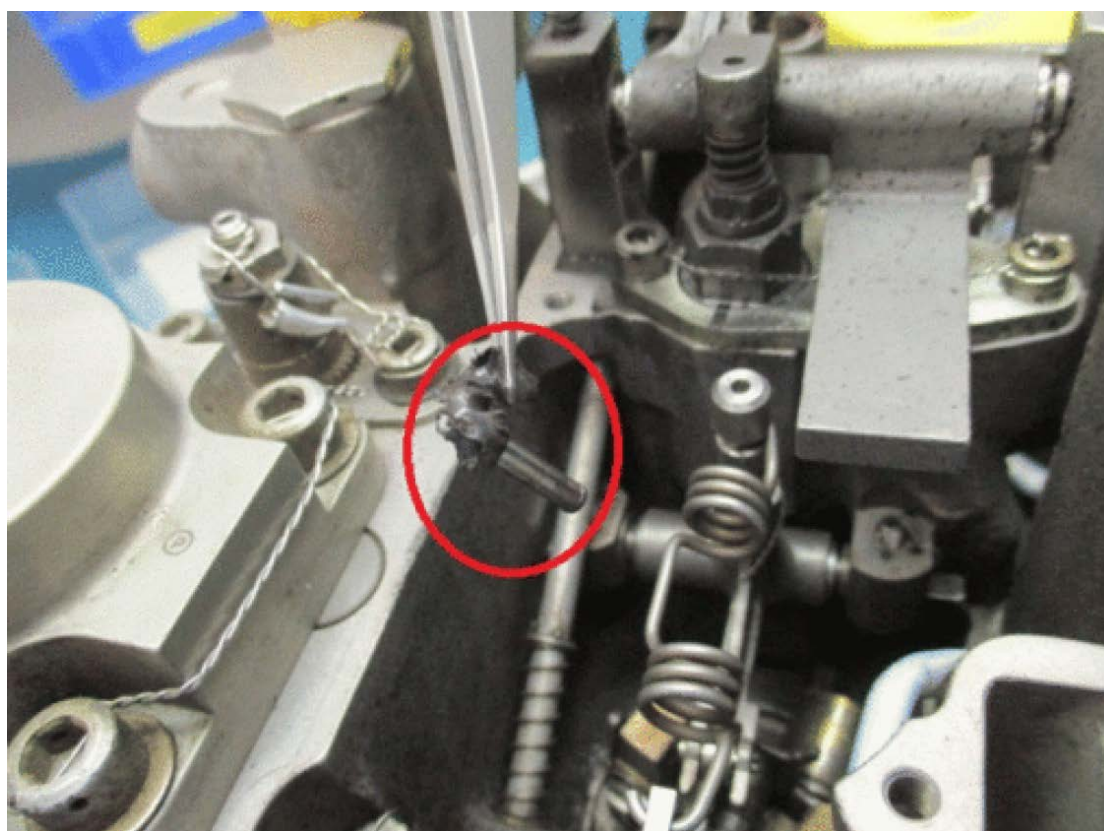
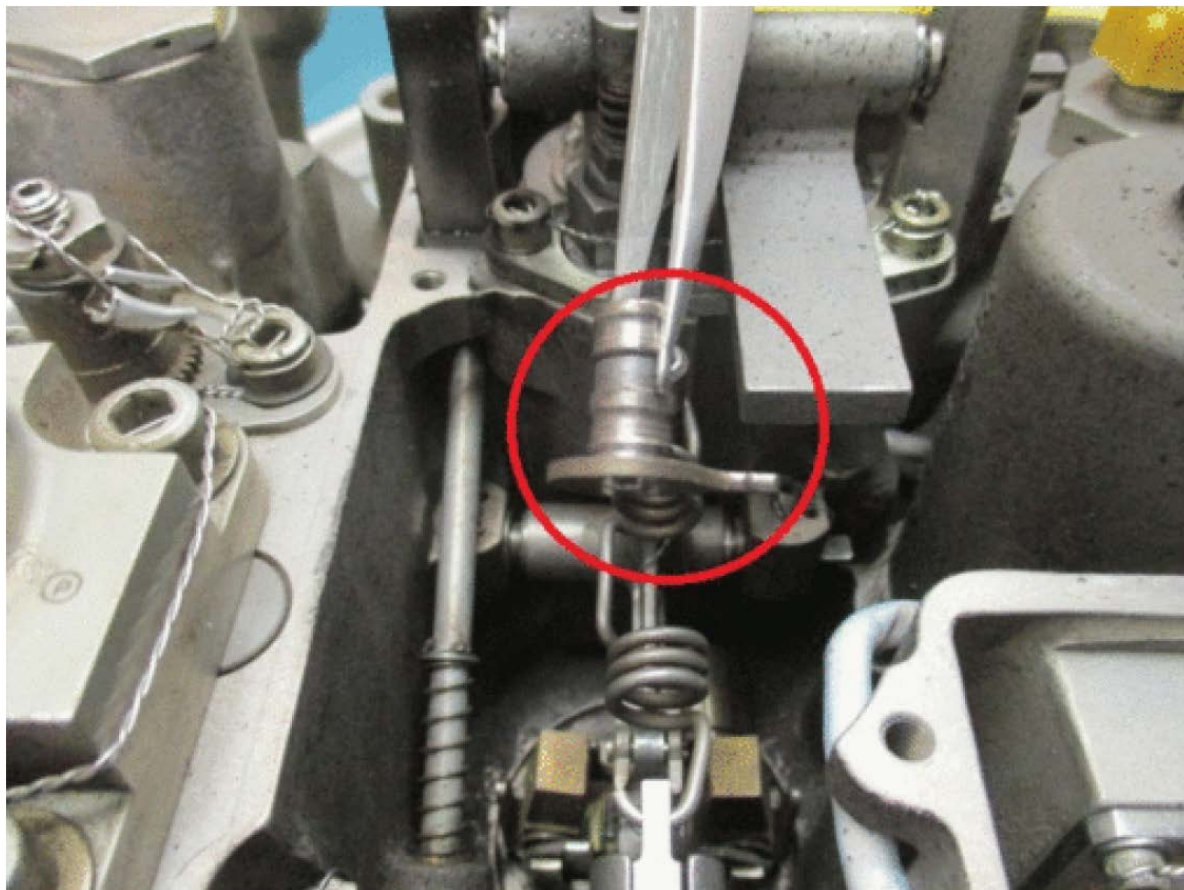
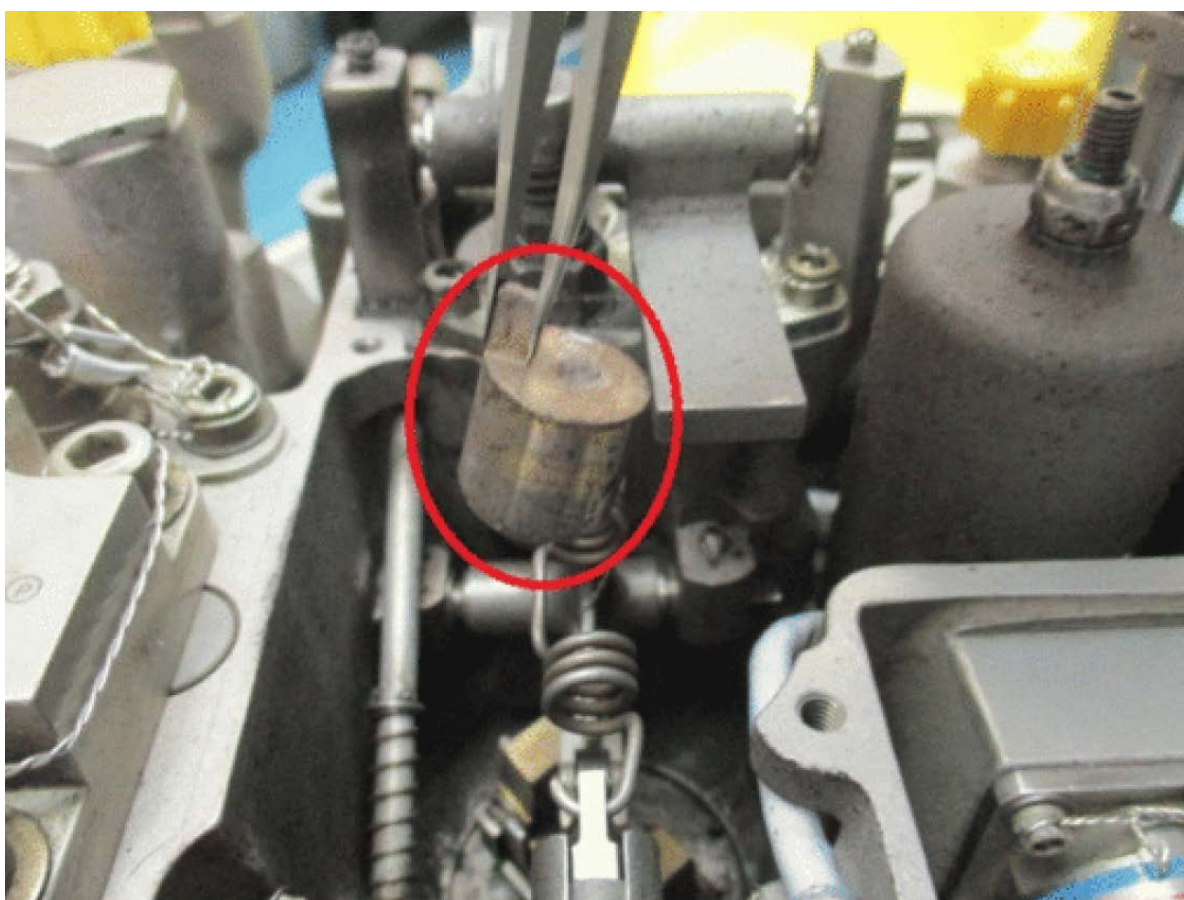
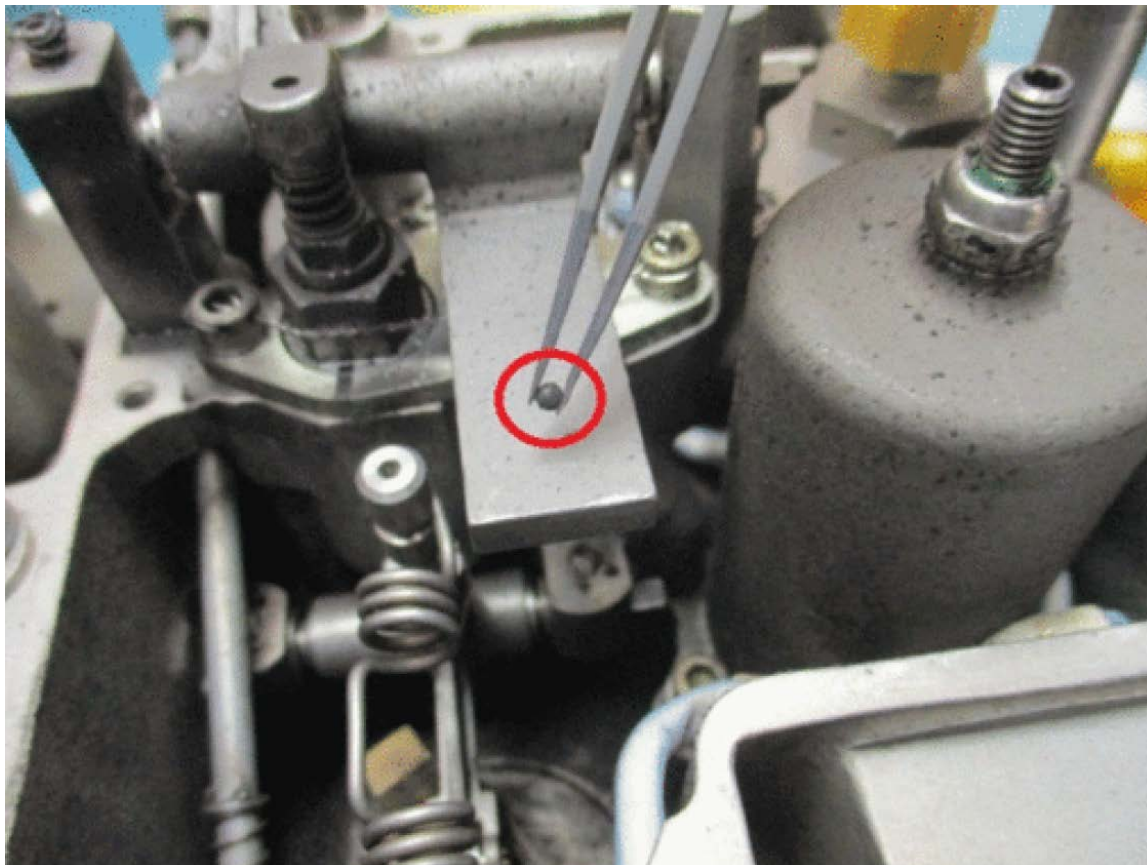
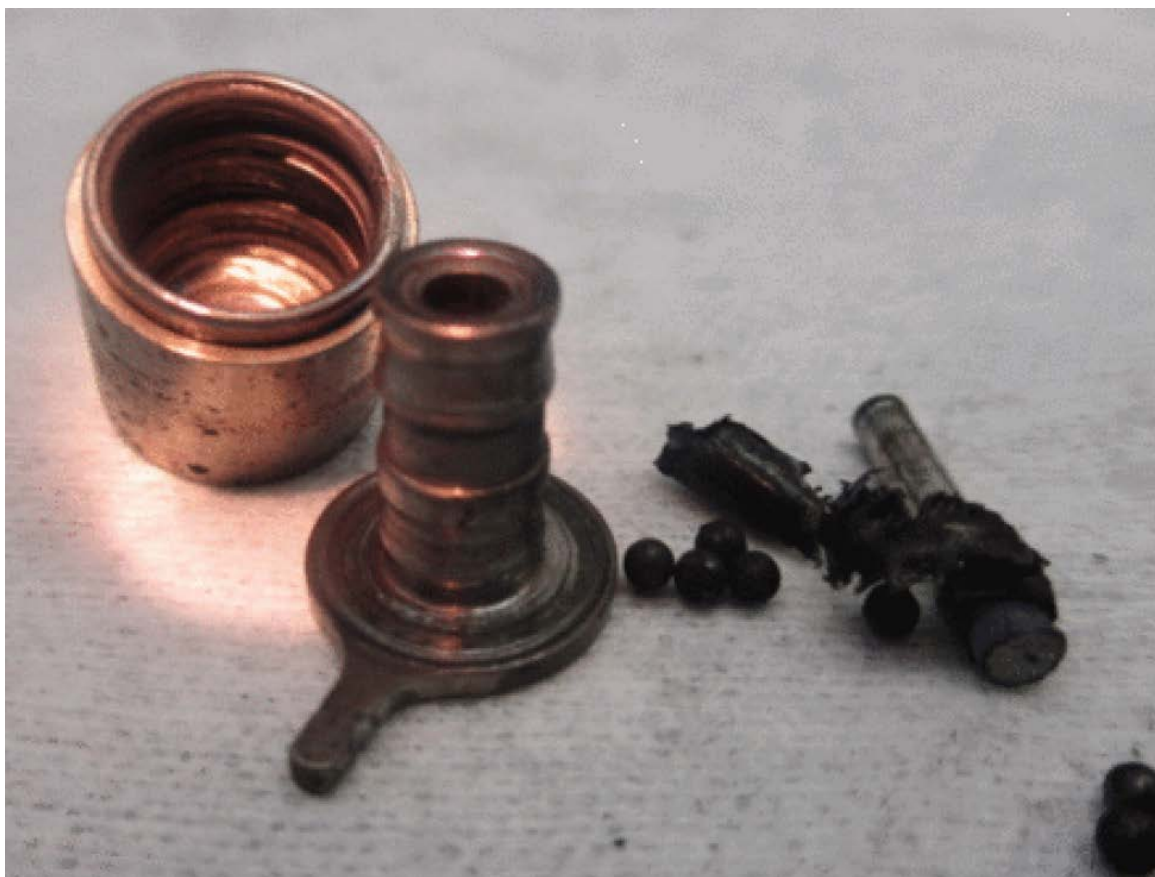
Эвдэрсэн холхивч нь 2525465, 2525468 эд ангийн дугаартай гэж Honeywell компани мэдэгдсэн.

Зураг 5. НМУ эд ангийг задлахад илэрсэн сул эд ангиуд

Зураг 6. НМУ эд ангийг задлахад илэрсэн сул эд ангиуд

Зураг 7. НМУ эд ангийг задлахад илэрсэн сул эд ангиуд

Зураг 8. НМУ эд ангийг задлахад илэрсэн сул эд ангиуд

Зураг 9. НМУ эд ангийг задлахад илэрсэн сул эд ангиуд

Зураг 10. НМУ эд ангийг задлахад илэрсэн сул эд ангиуд

Мөн C38826V серийн дугаартай НМУ эд анги нь 2007 онд үйлдвэрлэгдсэн, их биен дээр нь Pratt Whitney, HSP зэрэг засварын газруудын лацны ул мөр байсан бөгөөд сүүлийн засварыг 2016.05.16-нд Honeywell компанид хийсэн. 2016.05.16-нд Honeywell компанид хийсэн засвараар дээрх гар удирдлагын холхивчийн үзлэг хийгээгүй бөгөөд 6000-8000 цагийн ашиглалтын дараа холхивчний тосолгоо мууддаг болохыг тайланд дурьджээ.

Харин өндөр хурдтай эргэж буй “fly weight assembly” –ын хэсэг болох “manual governor bearing cap” эд ангийн холхивч хэдэн хэсэг болж эвдрэн HMU-ын дотор тархсан нь түлшний хэмжээг тохируулах үйл ажиллагаанд оролцож буй бусад эд ангийг гацаасан байх боломжтой гэж Honeywell компани тайландаа тусгасан.

*Аюулгүй ажиллагааны зөвлөмж 201812/01 PWC, Honeywell компаниудад. /Safety recommendation 201812/01. To Pratt & Whitney Canada and Honeywell/. PW127 серийн хөдөлгүүрт суурилагддаг HMU эд ангийн задаргааны үед зөвхөн үзлэгээр хязгаарлагддаггүй холхивчийг солих шаардлагыг эд ангийн техник үйлчилгээний зааварт (CMM 73-20-61) тусгах, холхивч солих үечлэлийг хөдөлгүүр үйлдвэрлэгчийн техник үйлчилгээний зааварт тусгагдсан шаардлагатай уялдуулан тогтоох*

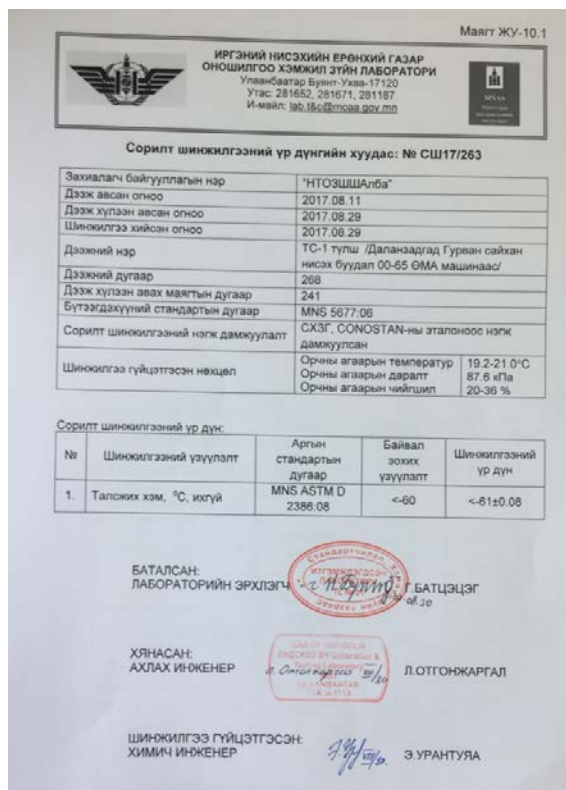
ИНЕГ-ын ОХЗЛ-д дээрх ТС-1 түлшний дээжид талсжих хэмийн шинжилгээг 2017.08.29-ний өдөр TVL-25 бага температурын банныг ашиглаж хийжээ. Талстжих хэмийн сорилт шинжилгээний үр дүн /№СШ17/263/ нь хэвийн гарсан байна.

Зураг 12. ИНЕГ-ын ОХЗЛ-ийн шинжилгээний дүн

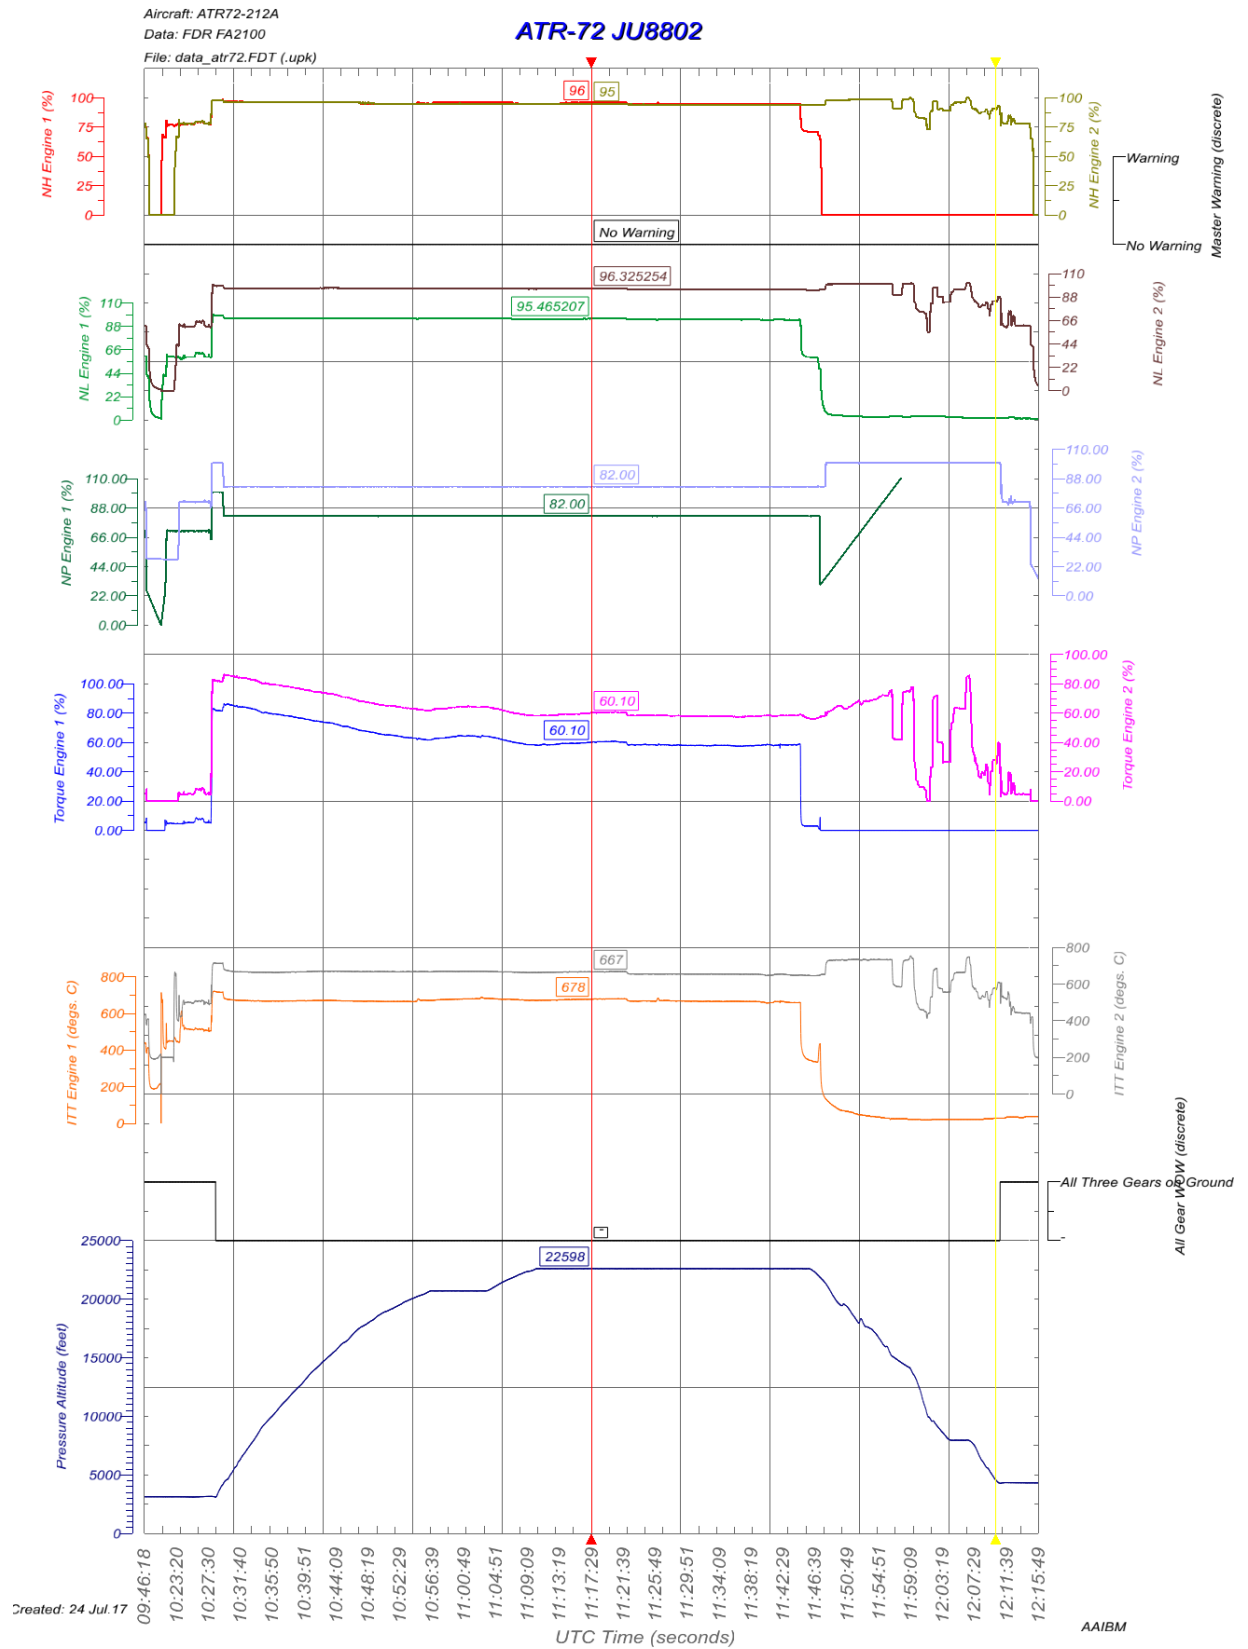
Зураг 15. 2017.07.23-ны өдрийн нислэгийн бичлэгээс

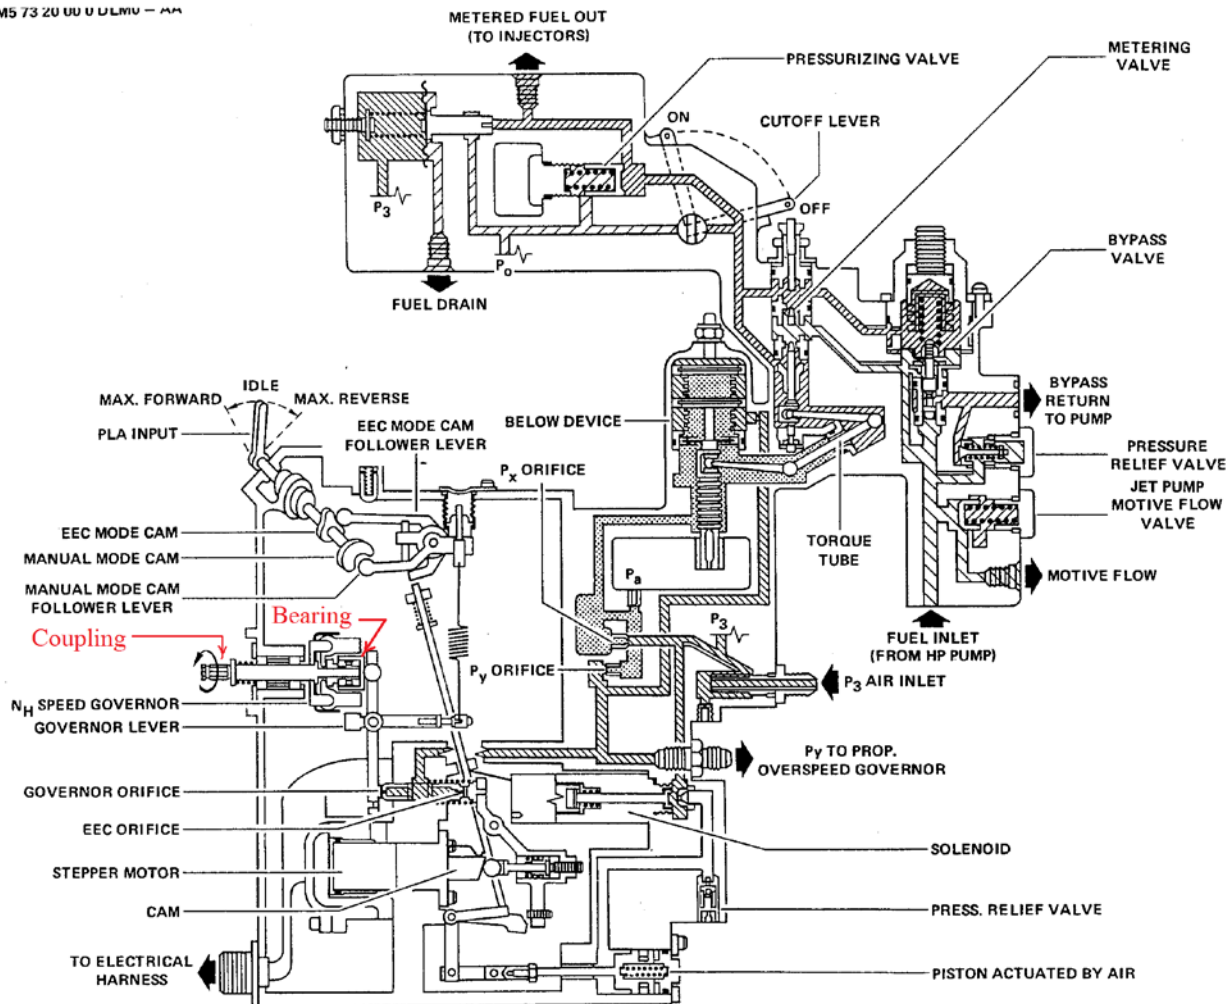
Зураг 16. HMU –EEC mode

Бичлэгээс харахад ITT, Nh, NI, Fuel flow үзүүлэлтүүд бүгд огцом унасан, нисгэгчийн бүхээгт анхааруулах гэрэл, дуут дохио идэвхижээгүй, газрын үзлэгээр хөдөлгүүрийн тос, түлшний шүүрүүд бөглөрөөгүй, хөдөлгүүрийн дурангийн үзлэгээр дутагдал илрээгүй, зөрчлийн дараа хөдөлгүүрийг EEC mode горимд асаахад дутагдал илрээгүй болон HMU эд ангийн гэмтлийн тайланд тусгагдсан мэдээлэлээс үзэхэд чиг шулуун нислэгийн үед хөдөлгүүр EEC mode горимд ажиллаж байхад эвдэрсэн холхивчний хэсгүүд бусад эд ангийг гацаасан байх магадлалтай.
