**F27 Mk050, JU-8258 АГААРЫН ХӨЛГИЙН  
БАНУУН ХӨДӨЛГҮҮР АГААРТ УНТАРСАН  
ЗӨРЧИЛ,  
МОНГОЛ УЛС**

**F27 Mk050, JU-8258 INCIDENT  
“RIGHT ENGINE IN FLIGHT SHUT DOWN”  
MONGOLIA  
04 Aug. 2016**

**REPORT OF INCIDENT INVESTIGATION**

**Тайлангийн дугаар/Report No: I.2016.08.04.F**

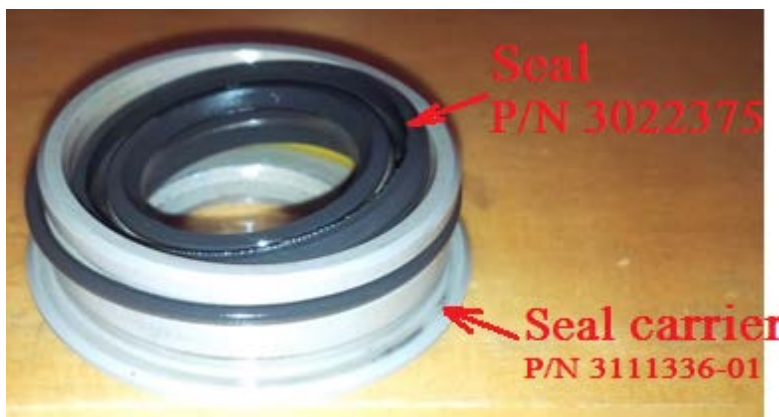
Тус агаарын хөлгийн 124064 серийн дугаартай баруун хөдөлгүүрийн түлшний шахуургийн жийргийг /Fuel Pump Gearshaft Seal/ үйлдвэрлэгчийн зааврын дагуу зөв суурилуулаагүйгээс тос алдагдсан байх магадлалтай байна.

Аэромонголиа ХХК-ий инженерүүд баруун хөдөлгүүрт үзлэг хийн 3022375 эд ангийн дугаартай Fuel Pump Gearshaft Seal жийрэг хэвийн байрлалдаа байгаагүйгээс хөдөлгүүрийн тос шингэнийг гадагшлуулах drain хоолойгоор дамжин алдагдсан гэж тогтоосон.

Зураг 1. Түлшний шахуургийн 3022375 эд ангийн дугаартай жийрэг

Жийрэг нь жийрэг баригч дотроо хазгай байрласан байдалтай, энэхүү байрлалаас нь гараар хөдөлгөх боломжгүй байна. Жийрэг нь ямар нэг элэгдэлд орсон шинж байхгүй байна. Агаарын хөлгийн баруун хөдөлгүүрээс буулгасан Gearshaft Seal жийргийн баригч нь 3111336-01 эд ангийн дугаартай байна.

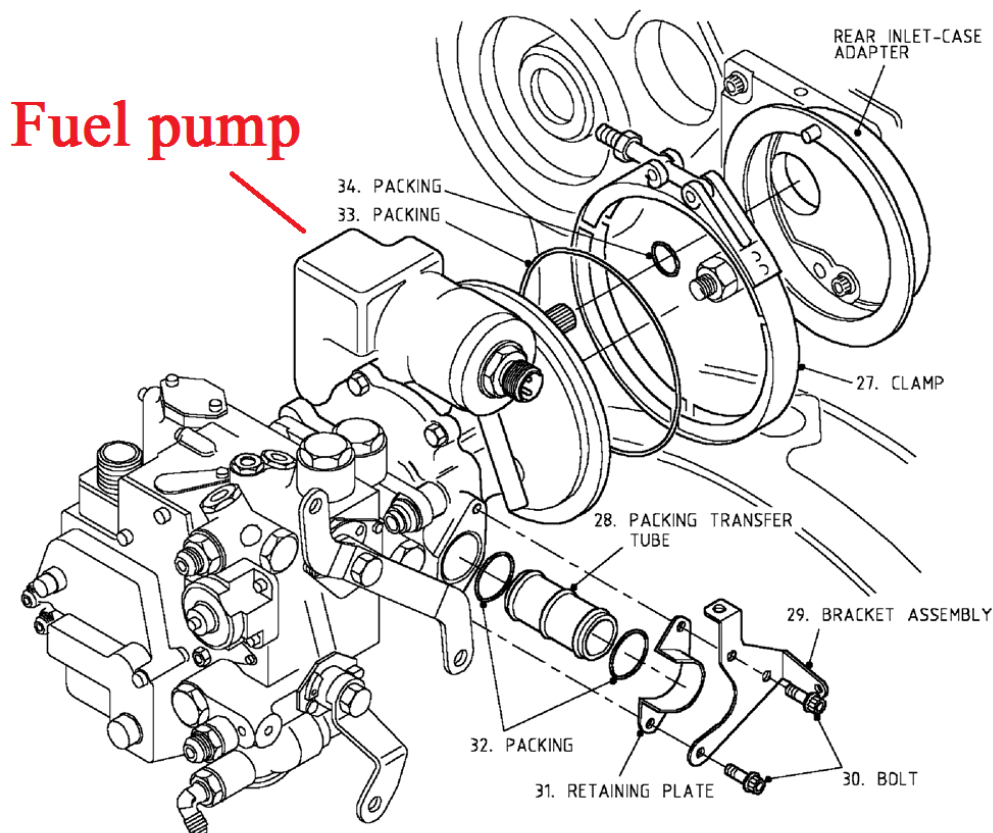
2016.08.05-нд хийсэн үзлэгээр 5009982E эд ангийн, 5051 серийн дугаартай шахуурга 124064 тоот хөдөлгүүрт суурилагдсан хэвээр байсан. 2015.05.08-нд 124064 хөдөлгүүрийг агаарын хөлөгт суурилуулсанаас түлшний шахуургыг салгах аливаа техник үйлчилгээг хийгээгүй хэмээн Аэромонголиа ХХК мэдээлсэн. 2016.07.01-ээс хойшхи техник үйлчилгээний бүртгэлээс шалгахад тухайн хугацаанд түлшний шахуургатай холбоотой техник үйлчилгээ хийгээгүй байна.

2016.01.16-нд хийгдсэн С хэлбэрийн техник үйлчилгээний үеээр тус жийргийг салгаагүй болохоо Nayak Service компани мэдэгдсэн.

Зураг 2. Түлшний шахуурга (ref. AMM 73-11-04)

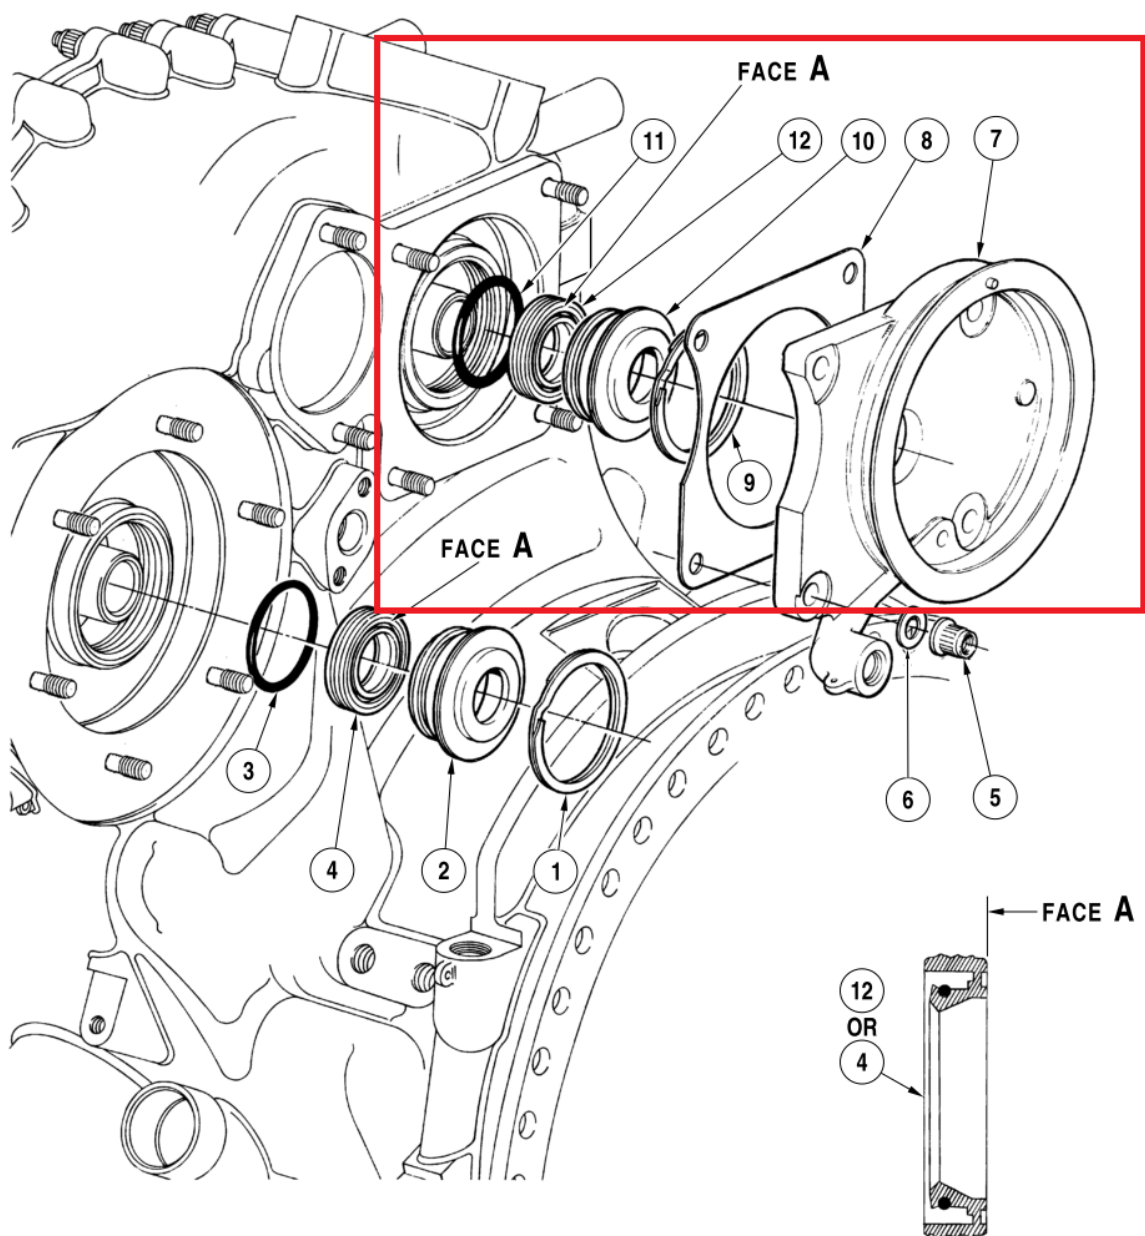
Зураг 5. Түлшний шахуургын 3022375 эд ангийн дугаартай жийргийн угсралт (12- жийрэг, 10 – жийрэг баригч, 7- rear inlet case adapter assy)

Түлшний шахуургын жийрэг P/N 3022375-ыг 122°C хэмийн халуун тосонд хамгийн багадаа 15 минут эсхүл халуун агаараар 5 минут үлээж халаасны дараа жийрэг баригч P/N 3111336-01 эд ангид P/N PWC37088-2 тусгай багажийн тусламжтай шахаж суурилуулдаг байна. Үүний дараа жийрэг баригчийг PWC30075 багажны тусламжтай хөдөлгүүрт суурилуулж наанаас нь retaining ring, gasket болон adapter assy эд ангийг угсардаг (EMM 72-20-00 Approved repairs).

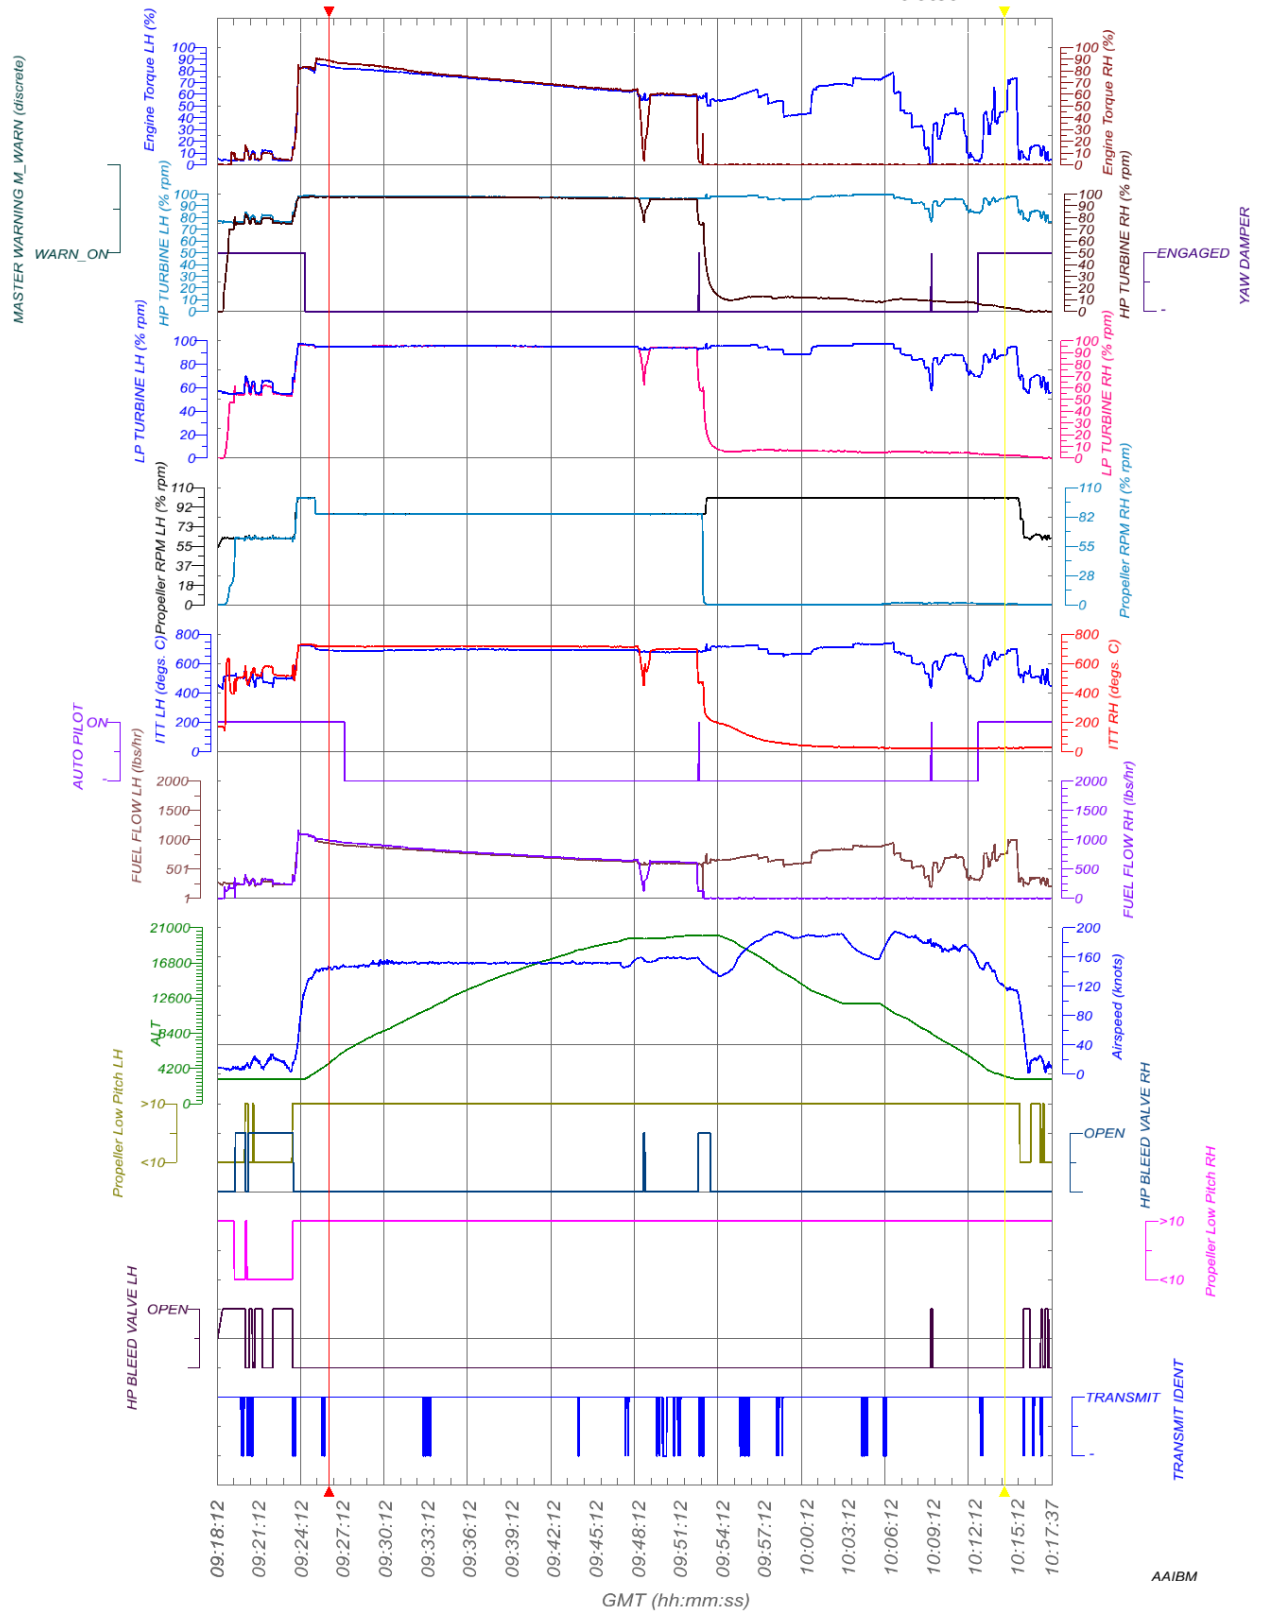
Зураг 9. Нислэгийн бичлэг

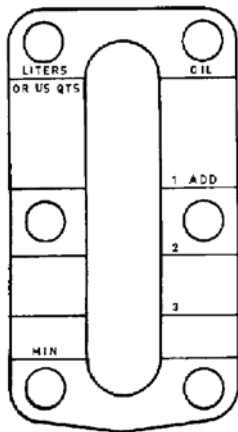
PW125B хөдөлгүүрийн тосны систем нь нийт 45 Lbs тосны багтаамжтай (AMM TASK 72-00-00-ZZ1-810-A) бөгөөд тосны савны Sightglass цонхны тусламжтай тосны түвшинг шалгадаг байна. Тус цонхон дээр Max, 1ADD, 2, 3 болон Min гэсэн түвшиний тэмдэглэгээтэй.

2016.08.09-нд PW125B хөдөлгүүрийн үйлдвэрлэгчээс авсан мэдээлэлээр Max нь тосны хэмжээ 45 Lbs буюу 21 liter, 1ADD: ~20 liters, 2 ADD: ~19 liters, 3 ADD/MIN: ~18 liters байгааг тус тус заана гэжээ. Хөдөлгүүрийн хэвийн ажиллагаанд нөлөөлөхгүй тосны хамгийн бага хэмжээ буюу Useable oil volume нь 2.164 US. Gal (8,192 liters).

Зураг 10. Хөдөлгүүрийн тосны түвшин шалгах цонх
