**PC-6/B2-H4, JU-1911 АГААРЫН ХӨЛӨГ  
ХӨӨРӨЛТ ҮЙЛДЭХЭЭР ГҮЙХ ҮЕДЭЭ  
ЗУРВАСНААС ГАРСАН НОЦТОЙ ЗӨРЧИЛ,  
ХӨВСГӨЛ, МӨРӨН**

**PC6/B2-H4, JU-1911 SERIOUS INCIDENT  
“RUNNING OFF THE SIDE OF RUNWAYS  
DURING TAKE-OFF RUN”  
KHUVSGUL, MURUN  
24.JUN 2015.**

**НОЦТОЙ ЗӨРЧЛИЙН ЭЦСИЙН ТАЙЛАН**

**Тайлангийн дугаар/Report No: SI.2015.06.24.F**

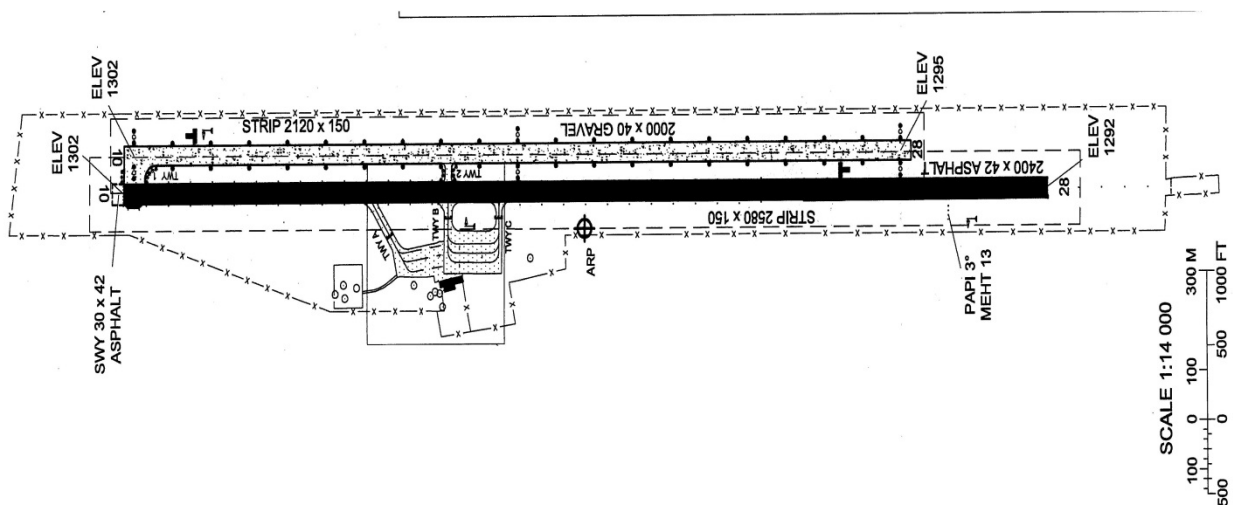
15:04 цагт JU1911 агаарын хөлөг Мөрөн-Улаанбаатар чиглэлд нислэг үйлдэхээр 240 м гүйсний дараа зүүн гар тийш чиг алдаж зурвасны хажуугийн 20 дугаартай гэрлийг дайран зурваснаас гарч, 120 м орчим явгалаад буцаж зурвасанд оржээ.

Зураг 1. Мөрөн хотын нисэх буудлын хөөрөх буух зурвас (ХБЗ)
