EMB-145LR, JU-1800 INCIDENT  
“#2 MAIN WHEEL TIRE BURST  
DURING TAKE-OFF”

FINAL REPORT OF INCIDENT INVESTIGATION

**Тайлангийн дугаар/Report No: I.2022.03.01.P**

**Агаарын хөлгийн маяг/Aircraft Type: EMB-145LR**

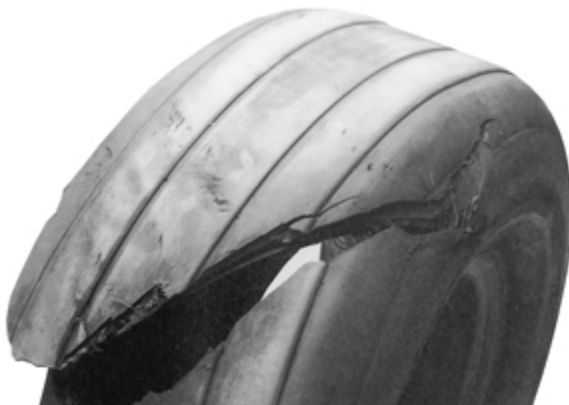
Зураг 30. BURST (TYRE FAILURE) \үйлдвэрлэгч\

(I.1) The causes of a tyre burst could be:

(a) Debris on the runway

(b) Operation with low tyre pressures, or the aircraft is taxied quickly for a long time. These operations can cause impact concussion or increase the rate of fatigue in the carcass.
