**В737-800, EI-CXV АГААРЫН ХӨЛӨГ  
ХӨӨРӨЛТИЙН ҮЕД ЧИГ АЛДАН ЗУРВАСНААС  
ГАРСАН НОЦТОЙ ЗӨРЧИЛ,  
МОНГОЛ УЛС**

**B737-800, EI-CXV SERIOUS INCIDENT  
“Running off the side of the runway”**

**FINAL REPORT OF SERIOUS INCIDENT  
INVESTIGATION**

**Тайлангийн дугаар/Report No: SI.2016.05.03.F**

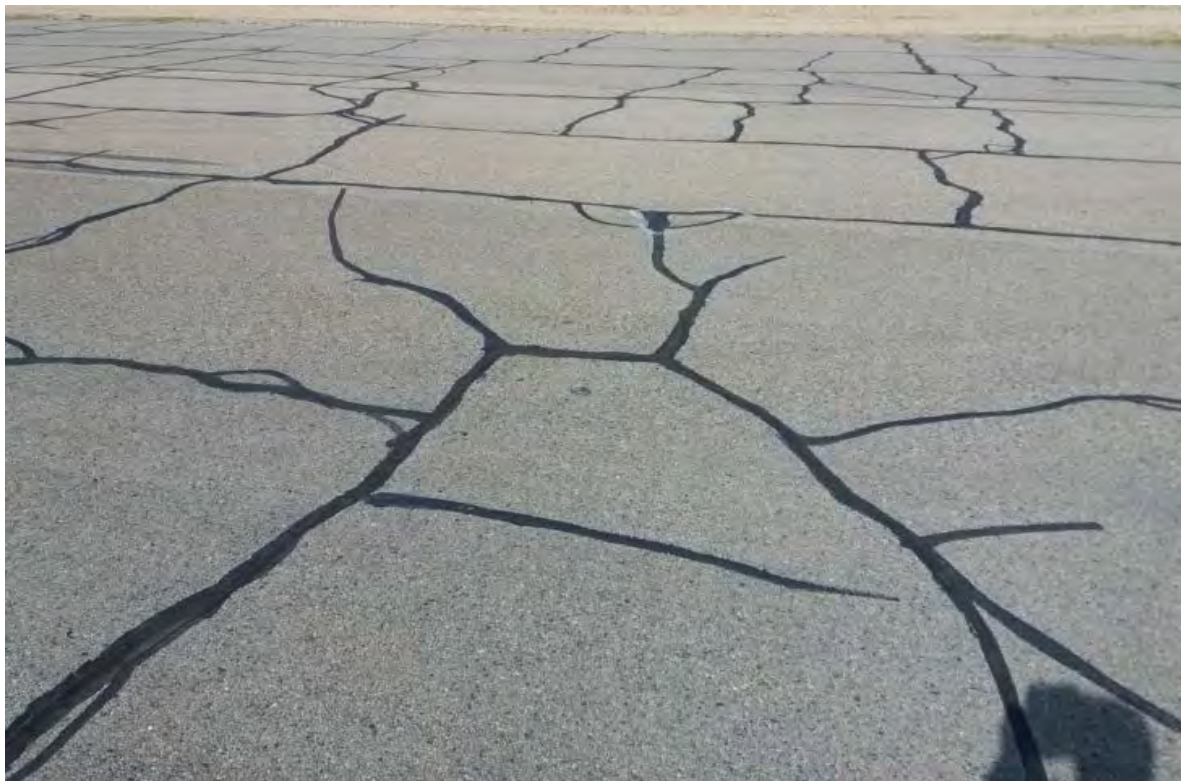
Зураг 30. Ховдын нисэх буудлын хөөрөх буух зурвасны гадаргуу

| Гадаргуугийн өнгөн хэсгийн эвдрэл | Гадаргуугийн өнгөн хэсэгт 30 мм хүртэл үйрсэн ба суларсан хэсгийг цэвэрлэсэн байх. Энэ хэмжээнээс их бол нөхөөсөн засвар хийсэн байх. |

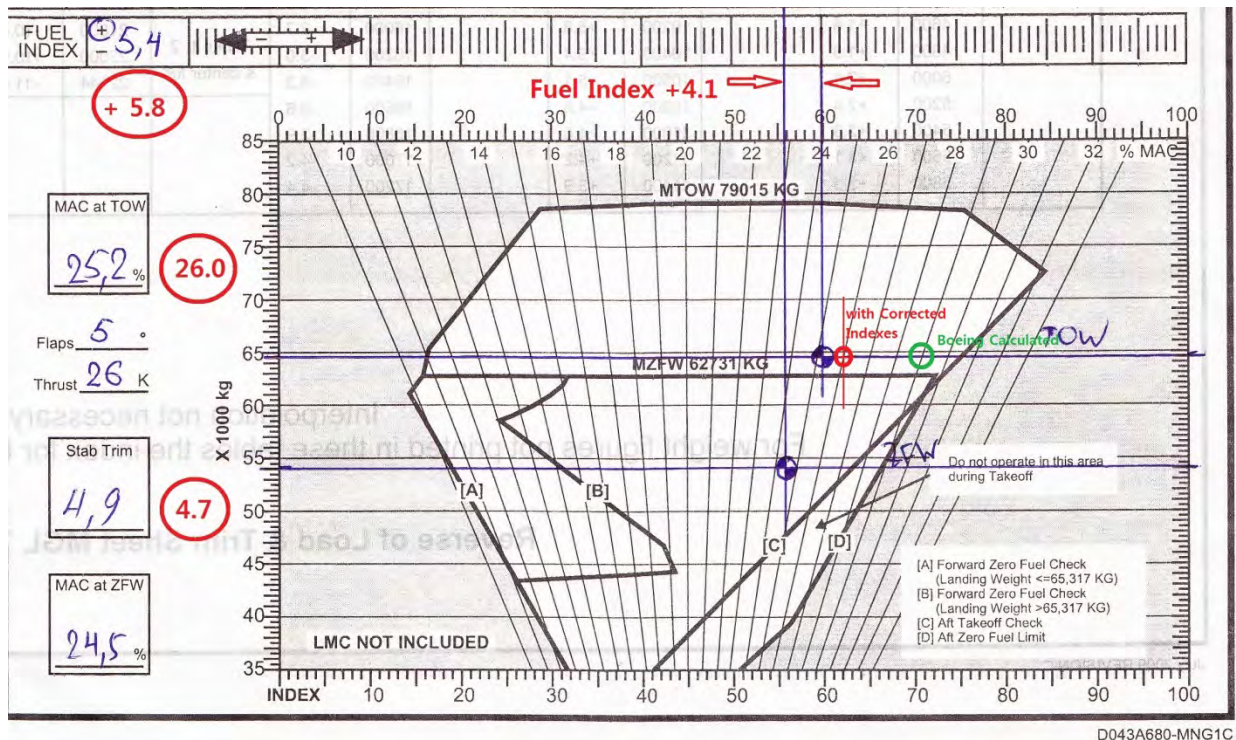
Зураг 47. 2016.05.03-ны өдрийн нислэгийн жин төвлөрөлтийн тооцоо

Агаарын хөлгийн үйлдвэрлэгч Boeing компани тухайн нислэгийн бичлэг, салхины мэдээлэл, агаарын хөлгийн жин, зурвасан дээрх мөр, хэмжилтийн мэдээлэл зэрэгт үндэслэн тухайн нислэгийг дууриалгах туршилтийн үр дүнд агаарын хөлгийн төвлөрөлт 29% MAC CG буюу хэт хойшоо төвлөрөлттэй байсан байж болзошгүй гэж дүгнэжээ. МИАТ ХКийн тооцоогоор агаарын хөлгийн урд дугуйн дээрх ачаалал 4186кг жин ирэхээр тооцсон. Харин Boeing компаний туршилтийн дүнд үндэслэвэл

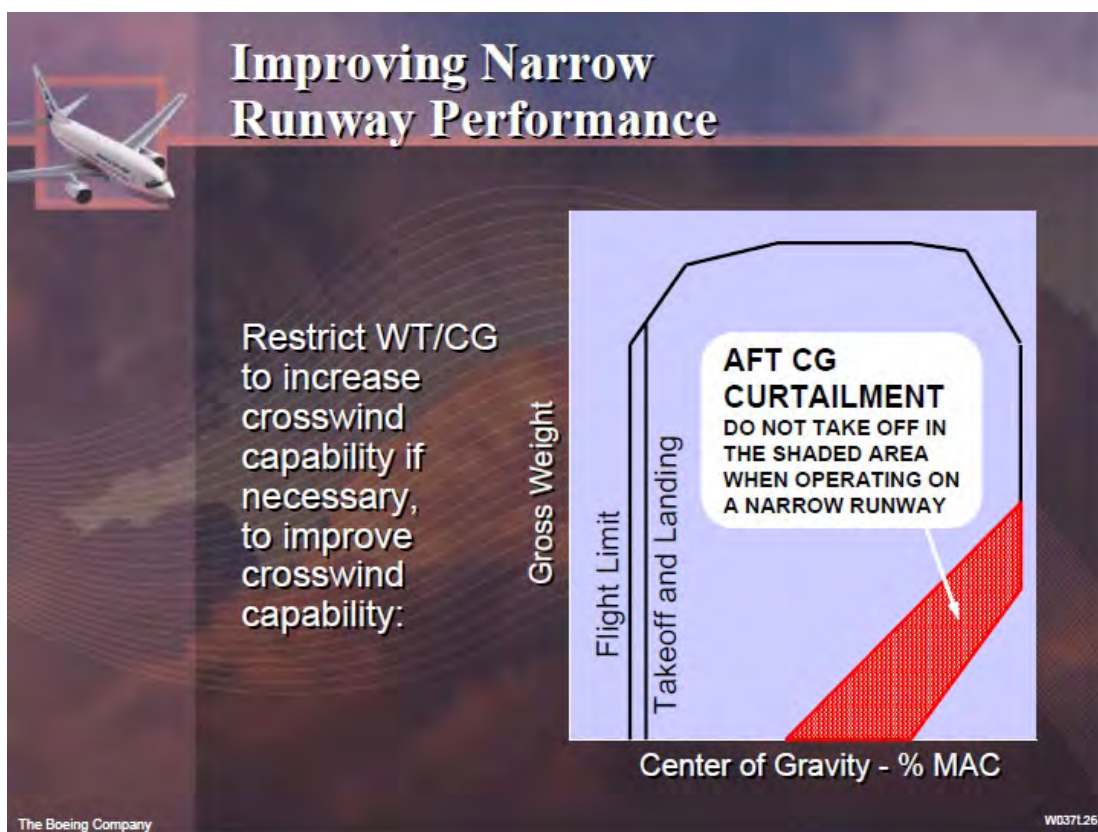
Зурар 51.

Boeing компаний хажуугийн хүчтэй салхитай үед агаарын хөлгийн хойд төвлөрөлттэй хөөрөлт үйлдэхгүй байхыг анхааруулжээ. Жин төвлөрөлтийн тооцоонд хөдөлгүүрийн хүчийг 26k байхаар тооцоо хийсэн боловч бодит байдал дээр assumed temperature аргыг ашиглан хөдөлгүүрийн хүчийг багасгаж нислэг үйлдсэн байна.

Boeing компаний 737NG FCTM зааварт хөндлөнгийн хүчтэй салхитай үед хөдөлгүүрийн чадлыг “close to or at Max” байхаар тохируулж хөөрөлт үйлдэхийг заасан байхад тухайн нислэгт assumed temperature аргаар хөдөлгүүрийн чадлыг багасгасан байна.

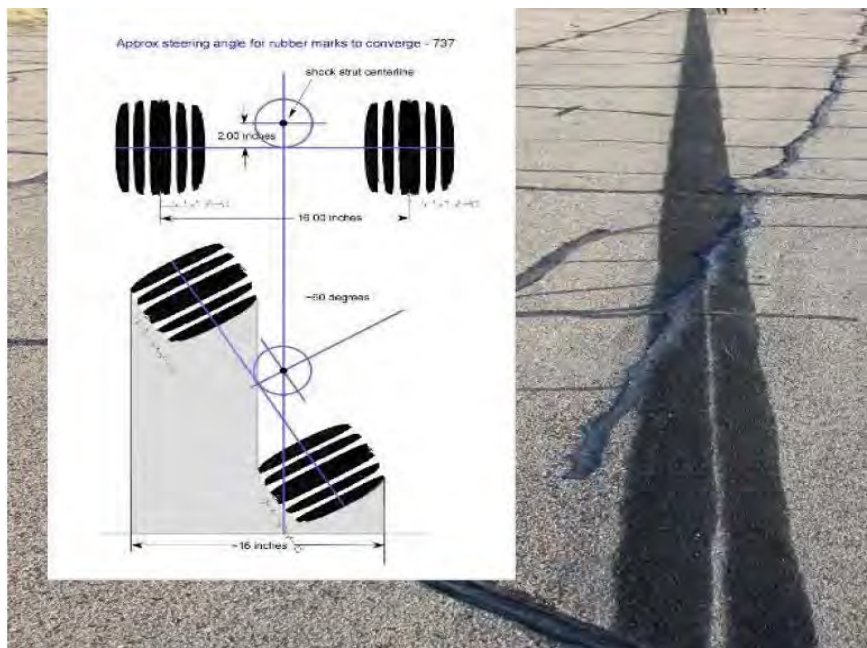
Зураг 52. Урд дугуйны байрлалын өөрчлөлт

Агаарын хөлгийн зүүн хөдөлгүүр, урд болон үндсэн дугуйнууд зурвасны зүүн талруу шороон хэсэгт бүрэн гарсан байна.

Хөөрөлтийг зогсоох явцад дугуйн тормозыг буюу чигийн жолоог бага зэрэг ашигласан байна.

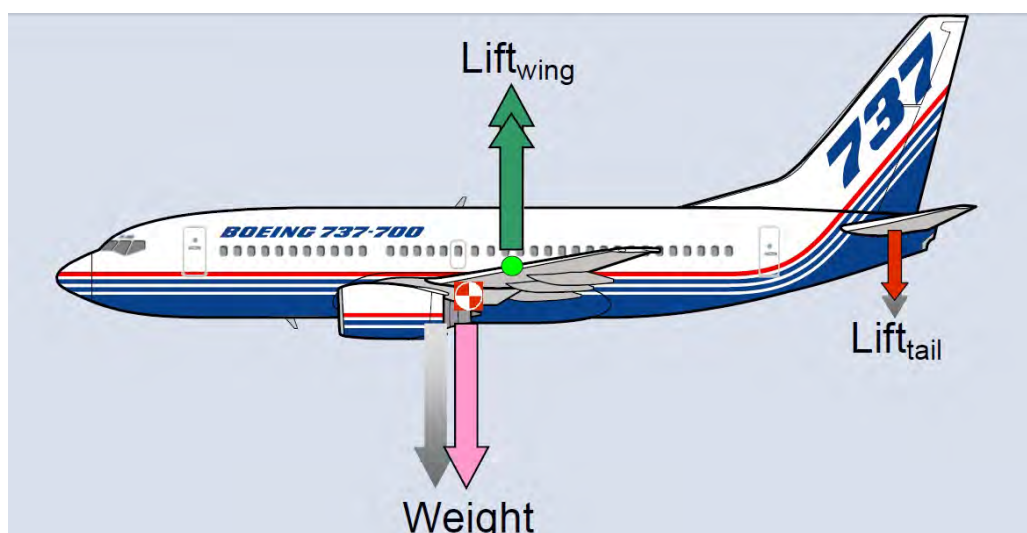
Зураг 53. Хүндийн төвийн өөрчлөлтийн нөлөө

Төвлөрөлтийн тооцоо, Boeing компаний гүйцэтгэсэн туршилтийн дүн зэргээс үзэхэд агаарын хөлгийн төвлөрөлт арын Operational CG limit хязгаарлалтанд ойр байсан.

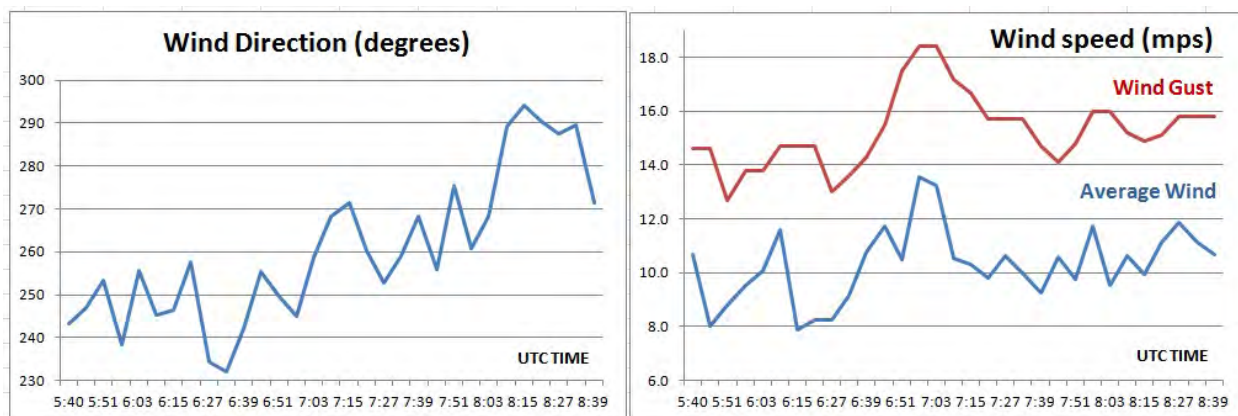
Зураг 55. Автомат ажиглалтын системд бүртгэгдсэн салхины чиглэл, хурдны мэдээлэлээс

Цаг уурын бодит ажиглалтын 08.00Z-ийн мэдээ ZMKD 030800Z 26009G14MPS, MAWS-301-ийн 07 цаг 58 минут 00 секундээс 07 цаг 59 минут 45 секунд хүртэлхи хугацааны 8 удаагийн автомат ажиглалтын мэдээгээр газрын салхи (254-279) градусын чиглэлээс (10,7-15,2) м/сек, өрөвхийлөлт нь 279 градусаас 16 м/сек, тухайн хөөрөлт үйлдэх үед салхи 260-270 градусын чиглэлээс 10-16 м/сек буюу чиглэлийн хувьд тогтвортой, хурдны хувьд 4 м/сек орчмоор өөрчлөгдөж байжээ.

*Аюулгүй ажиллагааны зөвлөмж 201701/03. ИНЕГ-м. /Safety recommendation 201701/03. МСAA/. Орон нутгийн бүх нисэх буудлын цаг уурын автомат ажиглалтын төхөөрөмжийг (MAWS-301 г.м) Чикагогийн конвенцийн 3-р Хавсралт болон холбогдох Дос-ын шаардлагад нийцүүлэн байрлуулах арга хэмжээг авах*

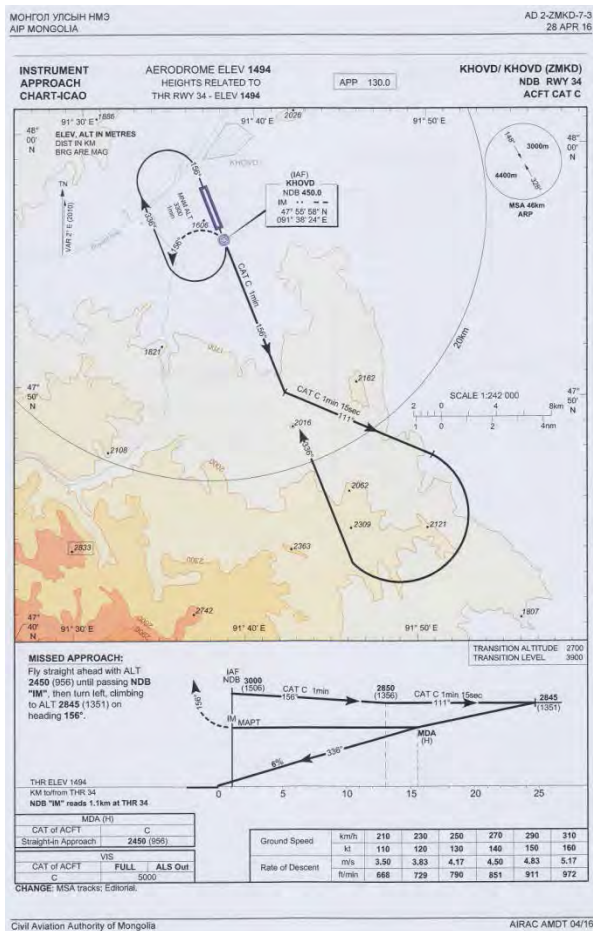
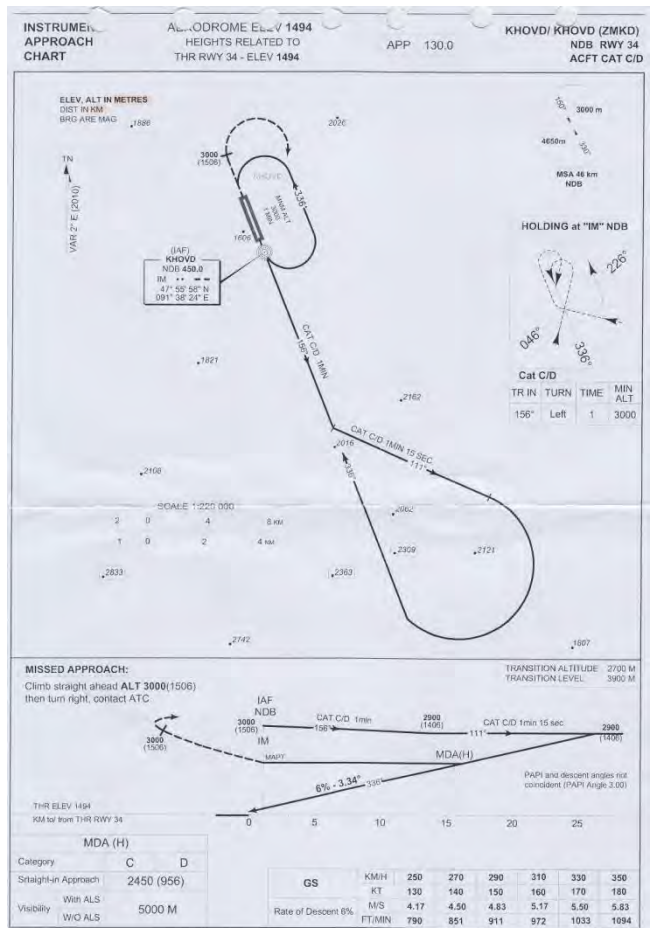
- Хөөрөлтийн болон нислэгийн замын дагуух бэлтгэл аэродромын шаардлага хангаагүй
- Ховд нисэх буудалд хэрэглэлийн нислэгээр ойртолт үйлдэх нислэгийн мэдээллийн эмхэтгэлд байгаа баталгаажсан схемд хоёрдугаар хайрцагт гарахдаа зүүн эргэлт хийхээр заагджээ. Харин МИАТ ХК-ний нисгэх багийн үйл ажиллагаандаа ашиглаж байгаа Jeppesen Airway manual-д хэрэглэлийн нислэгээр ойртолт үйлдэх схемд хоёрдугаар хайрцагт гарахдаа баруун эргэлт хийхээр заагдсан ба энэ схем нь баталгаажаагүй байна.
