**В737-800, EI-CXV АГААРЫН ХӨЛГИЙН  
ЗҮҮН ХӨДӨЛГҮҮР АГААРТ УНТАРСАН  
НОЦТОЙ ЗӨРЧИЛ,  
МОНГОЛ УЛС**

**B737-800, EI-CXV SERIOUS INCIDENT  
“Left engine in flight shutdown”  
MONGOLIA  
02 Jul. 2020**

**FINAL REPORT OF SERIOUS INCIDENT  
INVESTIGATION**

**Тайлангийн дугаар/Report No: SI.2020.07.02.D**

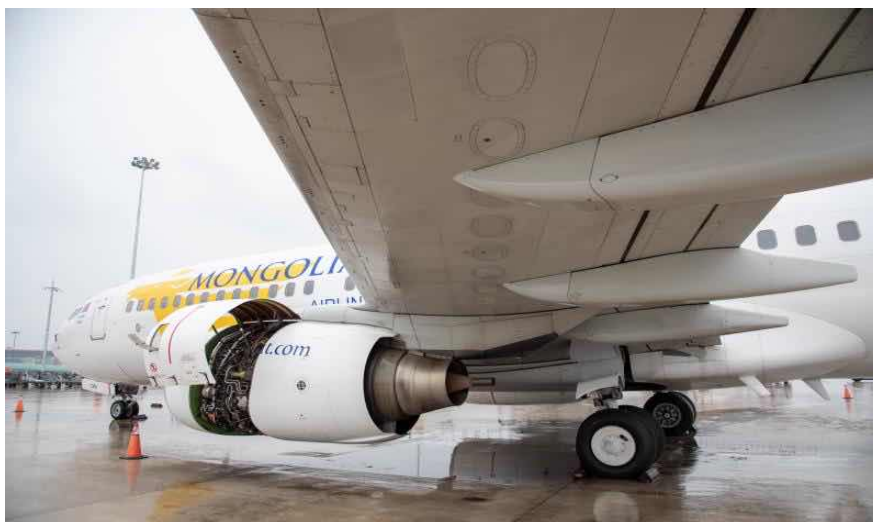
Зураг 2. Бээжин, EI-CXV, B737-800

1.3.1. Агаарын хөлөг 2020.07.02-ний өдөр цагт Бээжин хотод буусны дараа үзлэг хийхэд зүүн хөдөлгүүрийн турбины эд ангиуд хайлж эмтэрсэн гэмтэл илэрсэн.

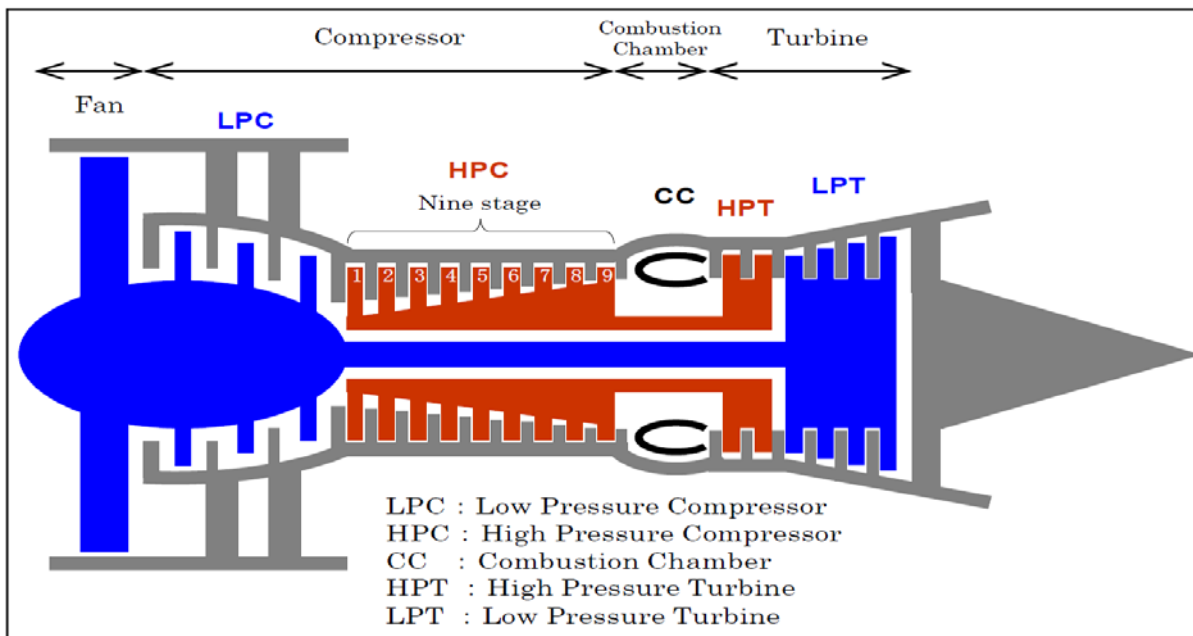
Зураг 12. Хөдөлгүүрийн ерөнхий хэсгүүд

Хөдөлгүүрийн Fan, LPC хэсэгт үйл ажиллагаанд сөргөөр нөлөөлөх гэмтэл илрээгүй. HPC хэсэгт, ялангуяа 7-9 дүгээр үед, алгануудын үзүүр элэгдэж нугарсан, бүрхүүлийг шүргэсэн байдал илэрсэн. Шатах камер (combustion chamber)-т томоохон гэмтэл илрээгүй.

Харин өндөр даралтын турбины арын хэсэг HPT Nozzles T/E, өндөр даралтын турбины гол (HPT rotor)-оос эхлэн ихээхэн эвдрэлтэй, хойшоогоо нам даралтын турбины 4 дүгээр үе хүртэл агаарын урсгалыг чиглүүлэгч эд ангиуд эвдэрсэн, хайлсан, алга болсон байдалтай.

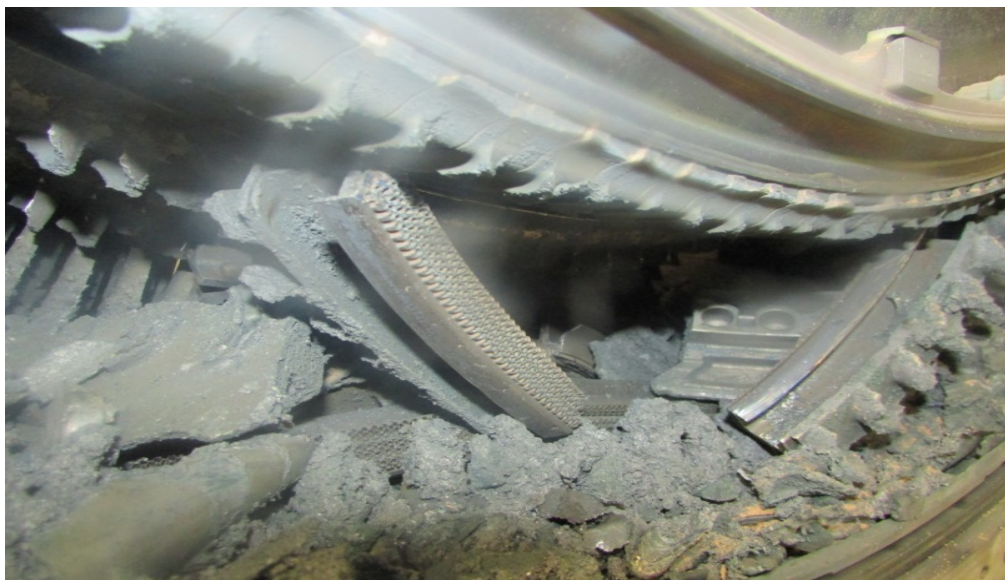
Зураг 13. 50X

*The proposed most likely sequence of events is as follows: Reduction in cooling to the NGV outer band and shrouds/hangers resulted in significant thermal distress in the HPTN Nozzles, trailing edge cavities. On Nozzle #9 at the convex 50% span, the loss of cooling resulted in initiation of thermal fatigue at the forward edge of the trailing cavity. This fatigue propagated radially inward and outward, eventually resulting in significant material loss and subsequent lack of cooling for the baffle and concave surface of the aft cavity, thereby allowing secondary oxidation and concave cracking to develop. It is likely that the loss of HPTN material caused an increased vibratory excitation on the HPT blade set. This excitation resulted in fatigue cracking on blade #75 from the trailing edge, propagating until the blade fully separated near the root in tensile overload, which then provided sufficient debris to fully separate the rest of the HPT blades and result in the IFSD/ATB event.*

*890116 IFSD root cause is not conclusive. Most likely cause is loss of cooling air to HPT nozzle TE cavity, resulting in significant thermal distress and trailing edge material loss. HPTN #9 distress induced vibratory excitation that resulted in HPT blade #75 fatigue cracking and airfoil liberation. Separated airfoil debris subsequently tensile fractured remaining blade airfoils and damaged downstream hardware.*

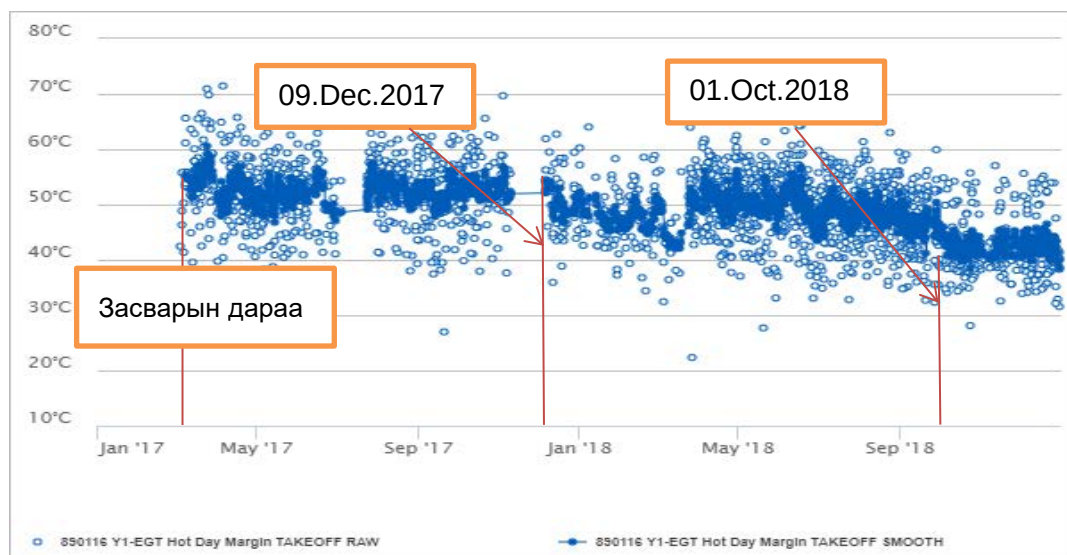
2017.12.09-д CFM56-7B26, S/N 890116 хөдөлгүүр засварын дараа агаарын хөлөгт суурьлагдан ажиллаж эхэлхэд EGTM 55°C/шинэ хөдөлгүүр 85° байдаг/ орчим байсан бөгөөд нислэгийн 2000 циклийн дараа EGTM 41°C, 3000 циклийн дараа EGTM 33°C болж буурсан байна.

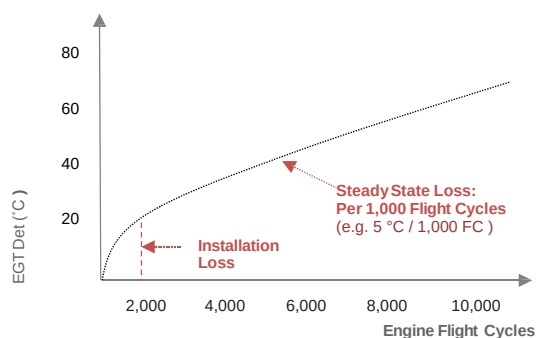
2020.05.15-аас 2020.07.01-ний хооронд агаарын хөлөг 97 цикл нислэг гүйцэтгэсэн бөгөөд EGTM 10°C- аар өөрчлөгдсөн байна. Нислэгийн циклтэй харьцуулсан EGTM-ийн өөрчлөлт хэвийн хэмжээнээс даруй 20 дахин /маш их хэмжээгээр/ өөрчлөгдсөн байна.

EGT Margin Deterioration largely results from hardware distress (e.g. airfoil erosion, gradual increase in clearance between turbine blade tips & surrounding static seals or shrouds, and combustor distress)

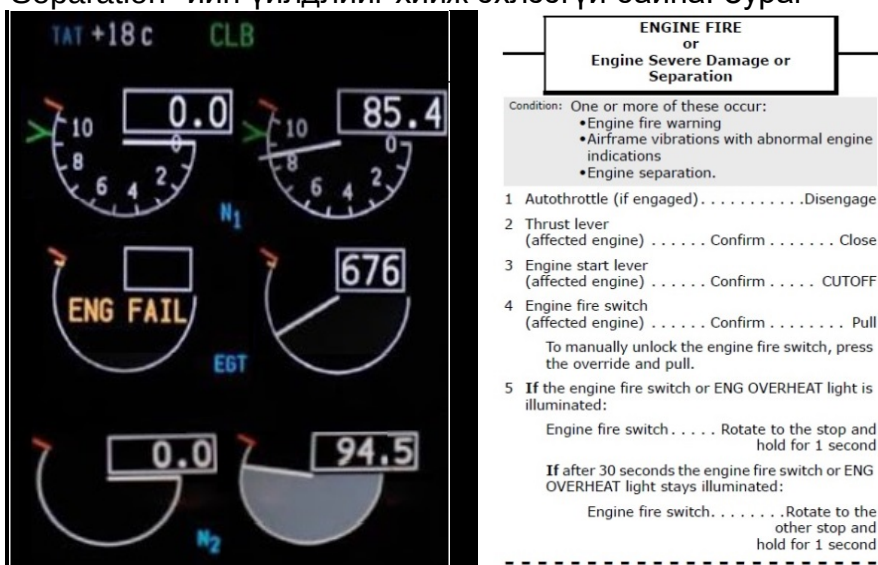
түлшний урсгал 400, тосны даралт 16 байх үед зүүн хөдөлгүүр ажиллагаагүй болсныг илтгэх Master caution, Engine fail зэрэг анхааруулах гэрэл ажжээ. Нисэх баг QRH, Engine Severe Damage or Separation"-ийн үйлдлийг хийж эхлээгүй байна. Зураг

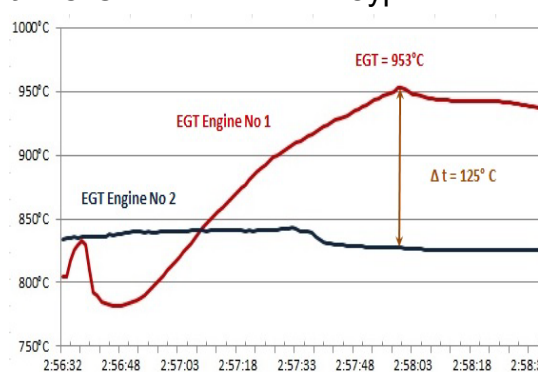
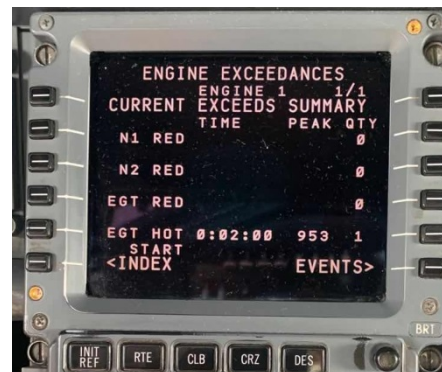
02:57:59. Зүүн хөдөлгүүрийн эргэлт N1 нь 21.1%, N2 нь 7.9%, хүртэл буурсан, температур 953°C хүртэл өссөн ба температур 950°C-аас 953°C-ийн хооронд 4 секунд орчим болсон байна. Нислэгийн удирдлагын системийн FMC, ENGINE EXCEEDANCES: ENGINE 1, EGT HOT, TIME: 0:02:00, PEAK: 953, QTY: 1 гэж тэмдэглэгдсэн байна. Зураг. Энэ үед баруун зүүн /хоёр/ хөдөлгүүрийн температурын зөрөө  $\Delta t$  125°C болсон байна. Зураг.
