# ОТЧЕТ РАССЛЕДОВАНИЯ АВИАЦИОННЫХ ПРОИСШЕСТВИЙ

ОТЧЕТ АВИАЦИОННОГО ПРОИСШЕСТВИЯ  
С ВЕРТОЛЕТОМ МИ-8Т JU-5566

18 октября 2013 г.

БЮРО РАССЛЕДОВАНИЯ АВИАЦИОННЫХ ПРОИСШЕСТВИЙ  
МИНИСТЕРСТВА ДОРОГА ТРАНСПОРТА

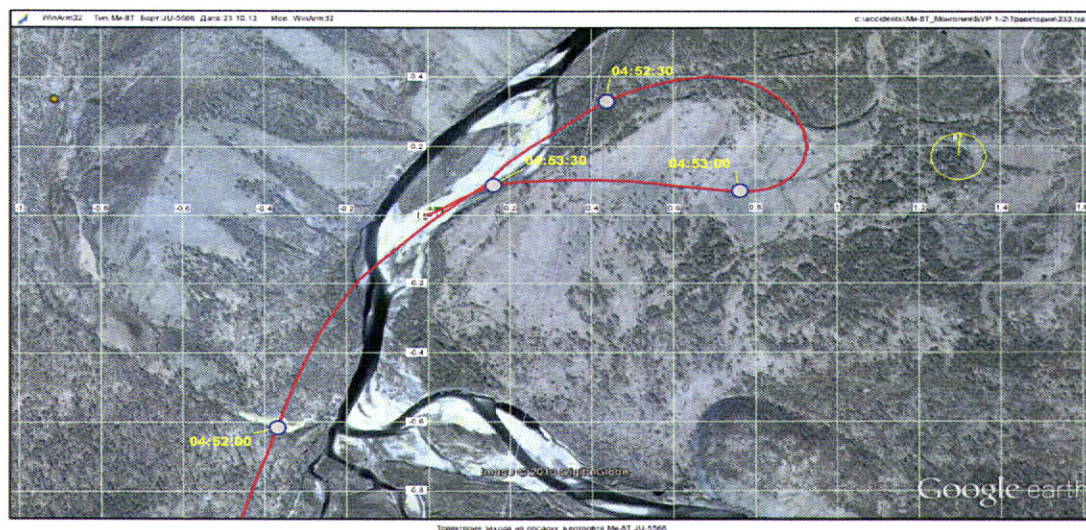
Фото 16.

Параметры данных в момент прекращения записи системой БУР-1-2Ж составляли:

- скорость приборная больше 40 км/ч;
- барометрическая высота ~900 м;
- геометрическая высота 0 м;
- обороты несущего винта ~94%;
- общий шаг несущего винта  $>11^{\circ}$ ,  $13,4^{\circ}$ ;
- магнитный курс  $233^{\circ}$ ;
- крен  $\sim 1^{\circ}$  (правый);
- тангаж  $\sim 11^{\circ}$ ,  $10,4^{\circ}$  на кабрирование;
- обороты турбокомпрессоров двигателей ~89%;
- температура выходящих газов  $700...758^{\circ}$ ;
- вертикальная скорость снижения -2,5 м/сек.
