**В737-800, JU-1015 АГААРЫН ХӨЛГИЙН  
ДУГУЙНЫ ДАВХАРГА ХУУЛАРСАН ЗӨРЧИЛ,  
ЯПОН УЛС**

**B737-800, JU-1015 INCIDENT  
“TIRE TREAD LOSS”  
JAPAN  
09 Sep. 2016**

**ЗӨРЧЛИЙГ ШИНЖЛЭН ШАЛГАСАН  
ТАЙЛАН**

**FINAL REPORT OF INCIDENT INVESTIGATION**

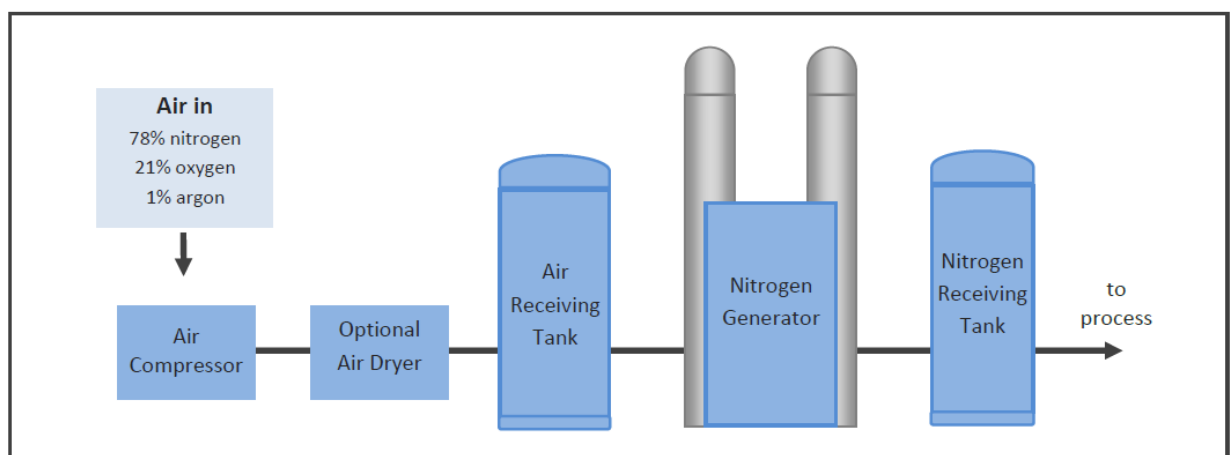
Зураг 13. Агаараас азотын хий ялгах систем

МИАТ ХК-ний ашиглаж буй генераторын гаралт дээр зөвхөн хүчилтөрөгчийн агууламжийг тодорхойлох мэдрэгчтэй бөгөөд азоттай хамт ялгарсан бусад дагалдах хийн агууламжийг тодорхойлдоггүй байна. Азотын хий нь генераторын гаралтаас хоолойгоор дамжин хөдөлгөөнгүй даралтат саванд түр хадгалагддаг. Азотын хийг хөдөлгөөнгүй даралтат савнаас өндөр даралтын компрессорын тусламжтай зөөврийн даралтат сав уруу шилжүүлэн шахдаг бөгөөд эдгээр даралтат савнаас агаарын хөлгийн дугуй, хөл ангийн сумалгааг хийдэг байна. Генератороос зөөврийн даралтат сав хүртэлх дамжлагад азотын хийн цэвэршилт алдагдах магадлалтай тул зөөврийн даралтат савны агууламжаас дээж аван шалгахыг MIL-PRF-27401G стандартад заажээ.

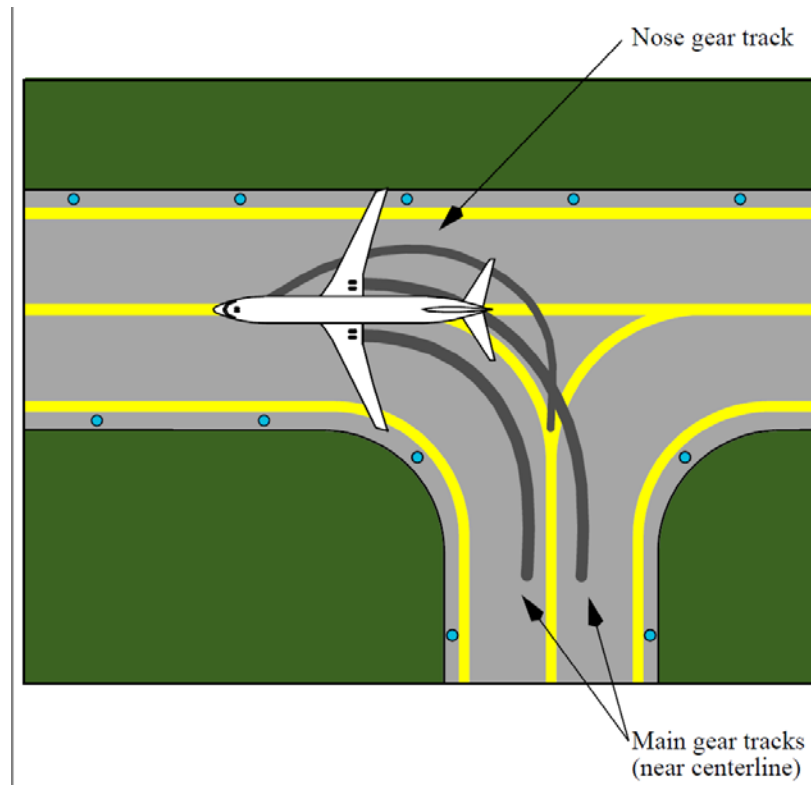
Зураг 14.

- Visual clues and Techniques for turning while taxiing хэсгийн 2.9-р хуудсанд *“Except for turns less than approximately 30°, speed should be **10 knots or less prior to turn entry.**”*

- Turn of 180 Degrees хэсгийн 2.12-р хуудсанд *"If the turnaround is planned on a surface significantly greater in width than the minimum required, a turn entry could be made, without stopping, at 5-10 knots speed, using intermittent inside wheel braking and thrust as needed."* гэж заажээ.

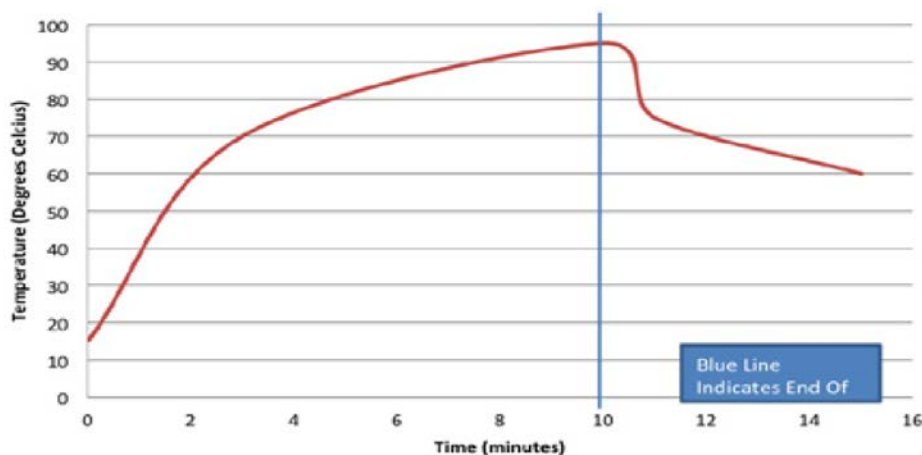
Зураг 17. Явгалалтын хугацаа, дугуйны халалтын хэмийн график

Агаарын хөлгийн дугуй нь хэвийн явгалалтын явцад халж эхэлдэг байна.

АНУ-ын FAA AC 20-97В зөвлөмжийн цувралд ачаалал ихтэй агаарын хөлгөөр өндөр хурдтай эсхүл урт зайнд явгалах нь дугуйн халалтыг түргэсгэдэг гэжээ.
