F27 Mk050, JU-8250 SERIOUS INCIDENT  
“LEFT ENGINE IN FLIGHT SHUT DOWN”  
MONGOLIA  
10 Oct. 2015

FINAL REPORT OF SERIOUS INCIDENT

**Тайлангийн дугаар/Report No: SI.2015.10.10.F**

**Агаарын хөлгийн маяг/Aircraft Type:Fokker F27 Mk50**

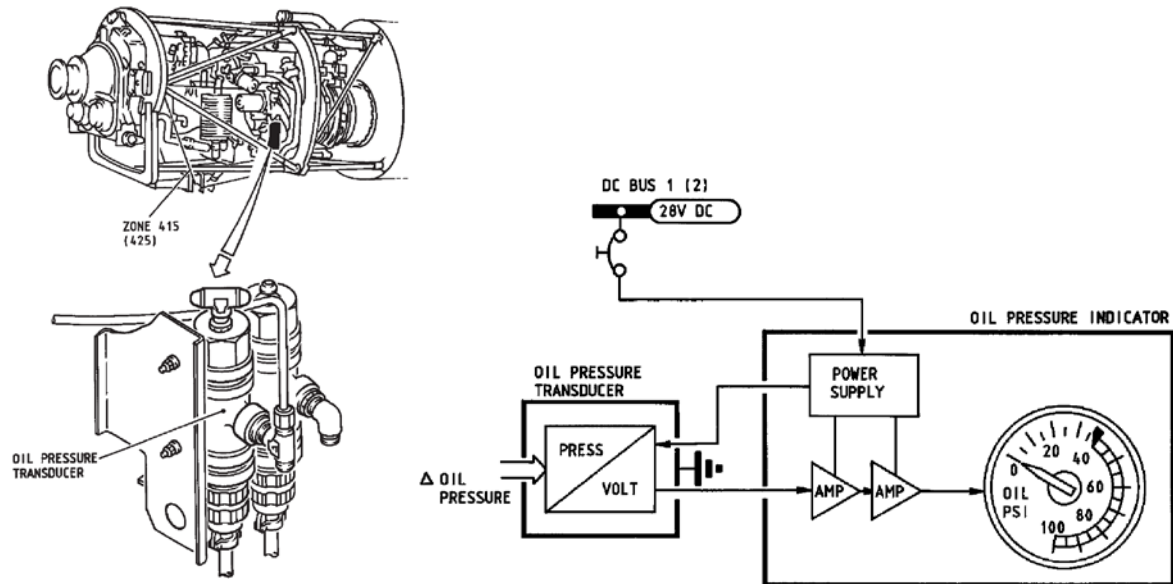
Зураг 7. Хөдөлгүүрийн тосны даралт хэмжигч систем

F50 агаарын хөлгийн хэрэглэлийн самбарт байх хөдөлгүүрийн тосны даралтын хэмжээ заагч хэрэглэл нь oil pressure transducer эд ангиас тосны даралтын мэдээлэл авдаг байна (AMM 79-31-00-ZZ2-810-A).

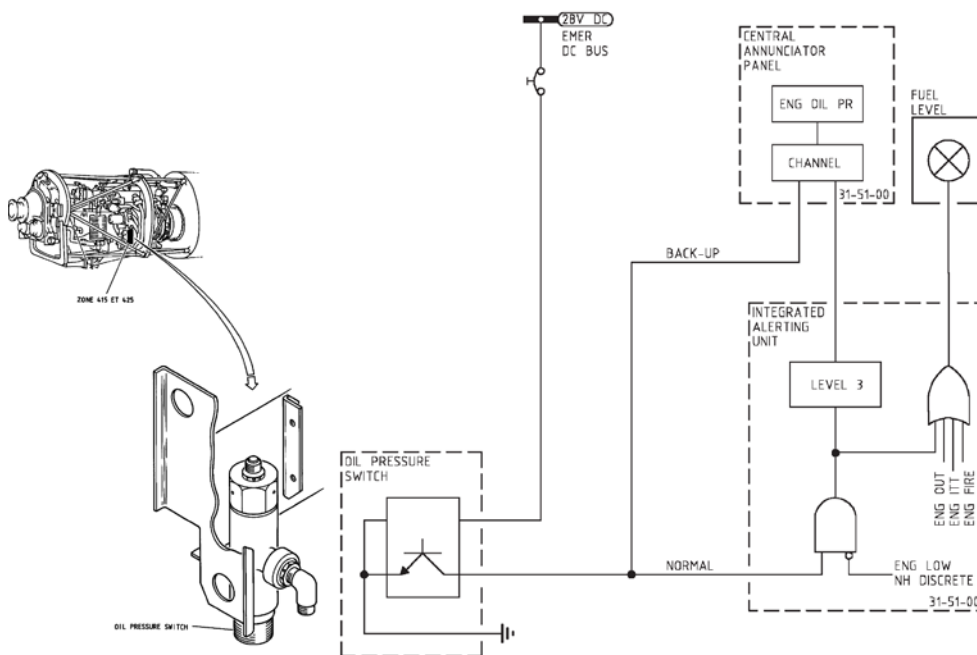
Зураг 8. Хөдөлгүүрийн тосны даралтын дохионы систем

Харин тосны даралт 40 psid хэмжээнээс бага боллоо гэсэн мэдээллийг oil pressure switch эд ангиас авдаг байна (AMM 79-32-00-ZZ1-810-A).
