**ATR72, JU-8802 INCIDENT  
“IN FLIGHT SHUT DOWN OF LEFT ENGINE”  
MONGOLIA  
23 Jul 2017**

**FINAL REPORT OF SERIOUS  
INCIDENT INVESTIGATION**

**ЗАМ, ТЭЭВРИЙН ХӨГЖЛИЙН ЯАМ  
НИСЛЭГ-ТЕХНИКИЙН ОСОЛ, ЗӨРЧЛИЙГ ШИНЖЛЭН ШАЛГАХ АЛБА  
AIRCRAFT ACCIDENT INVESTIGATION BUREAU,  
MINISTRY OF ROAD & TRANSPORT DEVELOPMENT  
OF MONGOLIA**

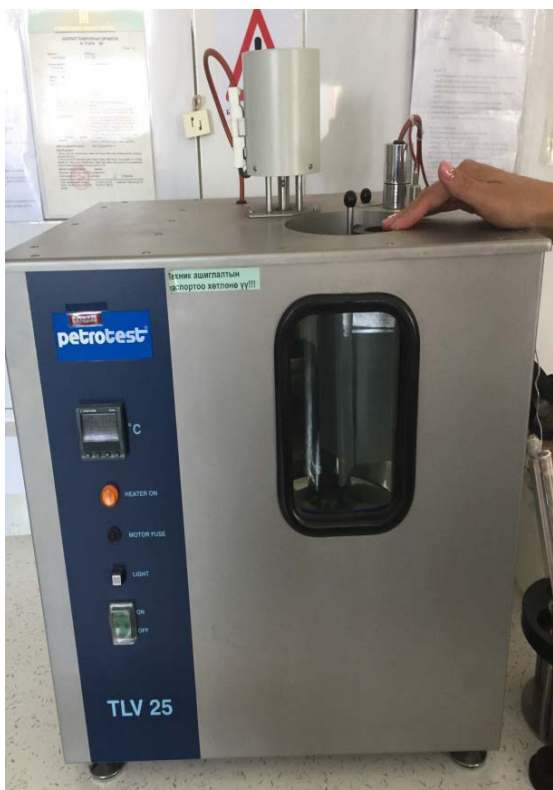
Зураг 11. TVL-25 бага температурын банн

ИНЕГ-ын ОХЗЛ-д дээрх ТС-1 түлшний дээжид талсжих хэмийн шинжилгээг 2017.08.29-ний өдөр TVL-25 бага температурын банныг ашиглаж хийжээ. Талстжих хэмийн сорилт шинжилгээний үр дүн /№СШ17/263/ нь хэвийн гарсан байна.

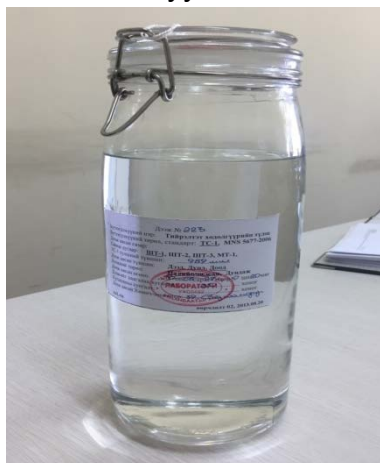
Зураг 13. ТС-1 түлшний дээж

А Жет лимитед ХХК-ийн шатахууны агууллахын сав /ШТ-1/-аас авсан ТС-1 түлшний дээжид 2017.08.29-ний өдөр ИНЕГ-ын ОХЗЛ-д бүрэн шинжилгээ хийлгэв.
