**F27 Mk050, JU-8258 АГААРЫН ХӨЛГИЙН  
БАНУУН ХӨДӨЛГҮҮР АГААРТ УНТАРСАН  
ЗӨРЧИЛ,  
МОНГОЛ УЛС**

**F27 Mk050, JU-8258 INCIDENT  
“RIGHT ENGINE IN FLIGHT SHUT DOWN”  
MONGOLIA  
04 Aug. 2016**

**REPORT OF INCIDENT INVESTIGATION**

**Тайлангийн дугаар/Report No: I.2016.08.04.F**

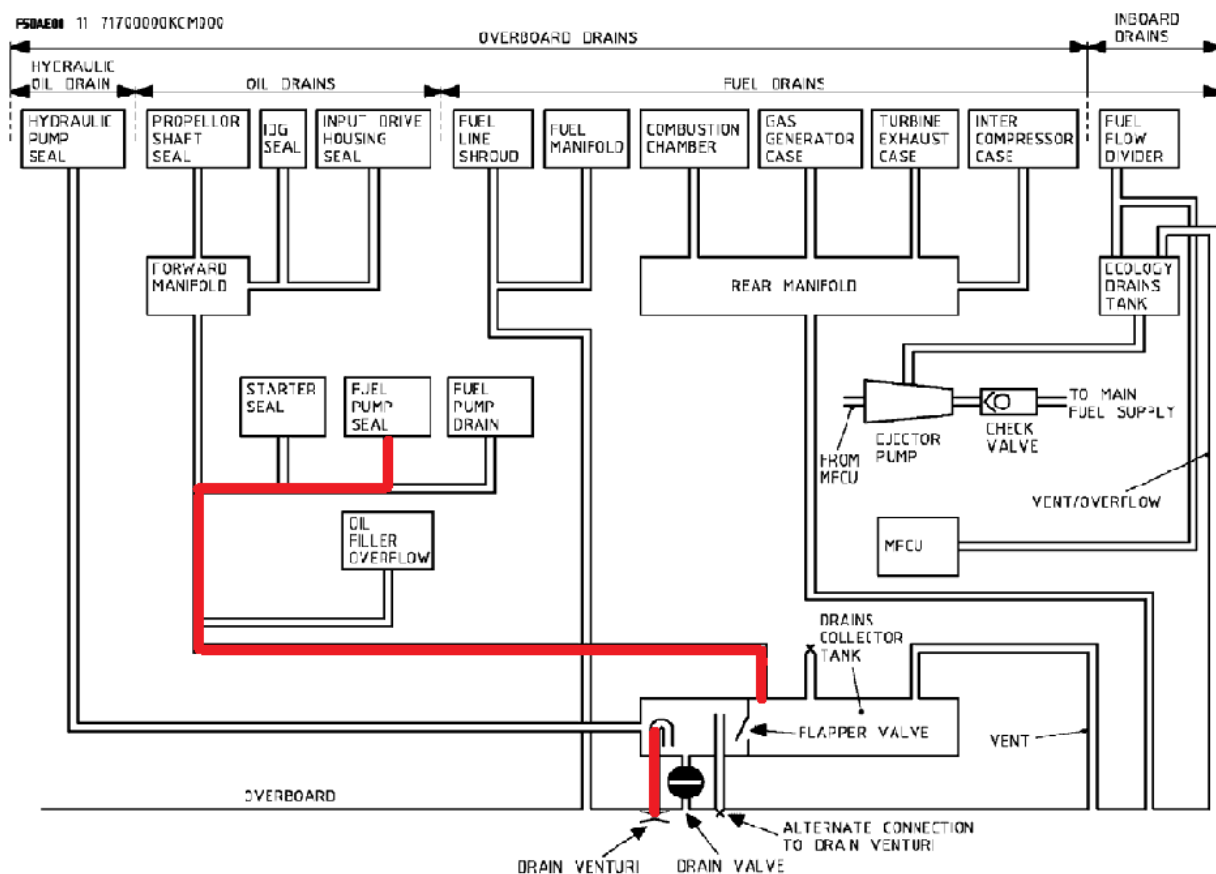
Түлшний шахуургын 3022375 эд ангийн дугаартай жийрэг нь шахуургыг эргүүлж буй Accessory gearbox-ын gearshaft голыг даган хөдөлгүүрийн тос алдагдахаас сэргийлэх үүрэгтэй. Энэ жийрэг муудсан тохиолдолд хөдөлгүүрийн тос Fuel pump seal drain-ний хоолоогоор дамжин Collector tank саванд орон түүний drain mast буюу drain venturi-аар дамжин гадагш цацагддаг байна.

Зураг 3. Түлш, тосны илүүдлийг гадагшлуулах систем (ref. AMM 71-70-00)

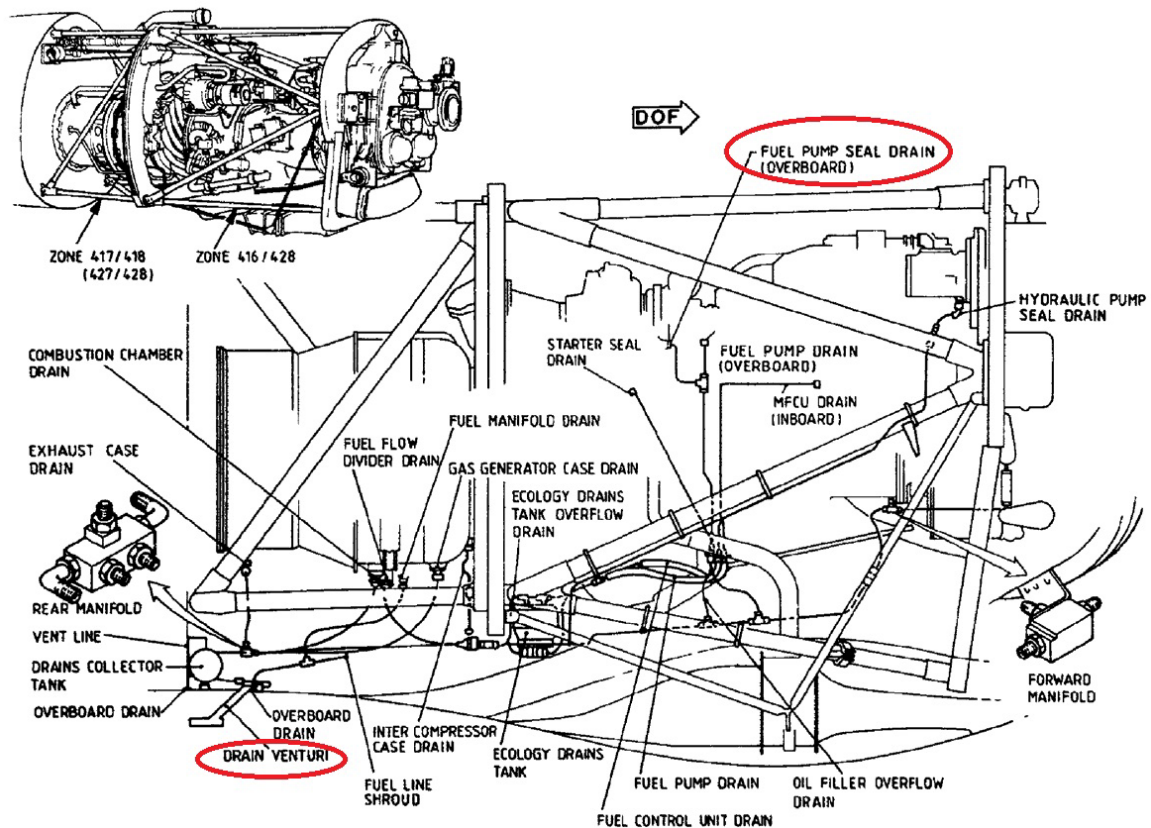
Зураг 4. Түлш, тосны илүүдлийг гадагшлуулах систем (AMM 71-70-00)
